## Onderzoek naar oorzaak instorting pand Markt 31 's-Hertogenbosch

### Project: pand 's-Hertogenbosch

| Datum: | 18 juli 2016 |
| Projectnummer: | P16120 |

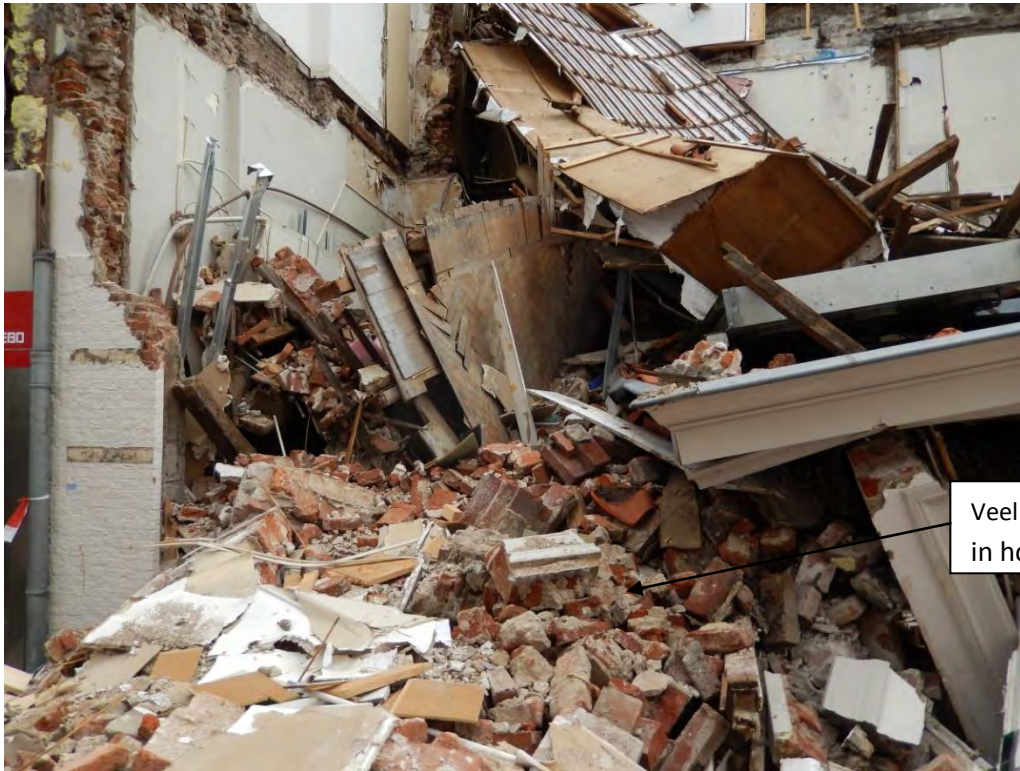
Foto 5 23-03-2016

Veel metselwerk is gevallen  
in hoek naast pand FEBO

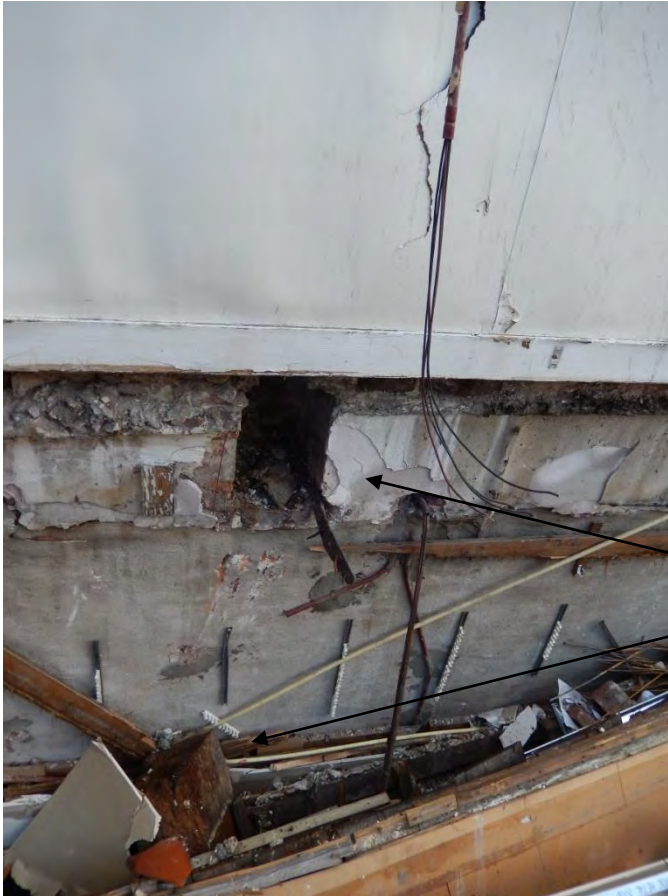
Foto 6 23-03-2016

Moerbalken 1<sup>e</sup> verdieping zijn  
uit sponning getrokken en naar  
beneden gevallen

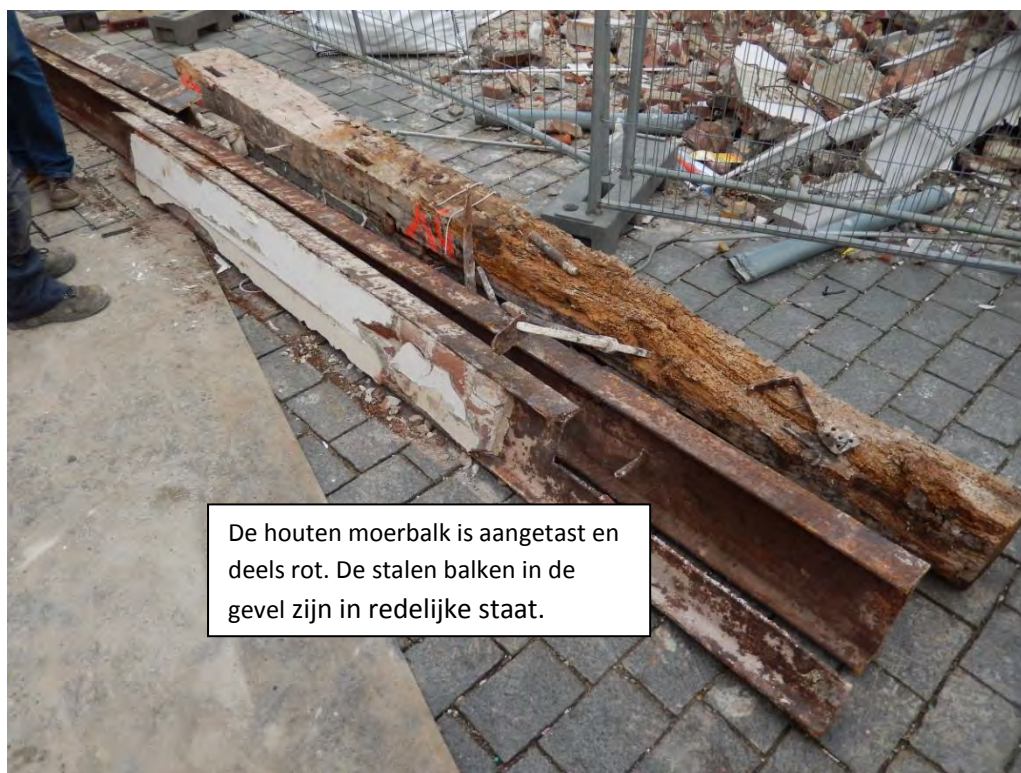
Foto 7 23-03-2016

| Volgnr | Fotonummers | Korte beschrijving van gefotografeerd object | Materiaal | Constatering in kader van het veldonderzoek (afmeting, versheid schade, vervorming etc.) |
|---|---|---|---|---|
| 7 | foto 7 23-03-2016 | moerbalk en stalen gevelbalken | hout/staal | De houten moerbalk is aangetast en deels rot. De stalen balken in de gevel zijn in redelijke staat. |

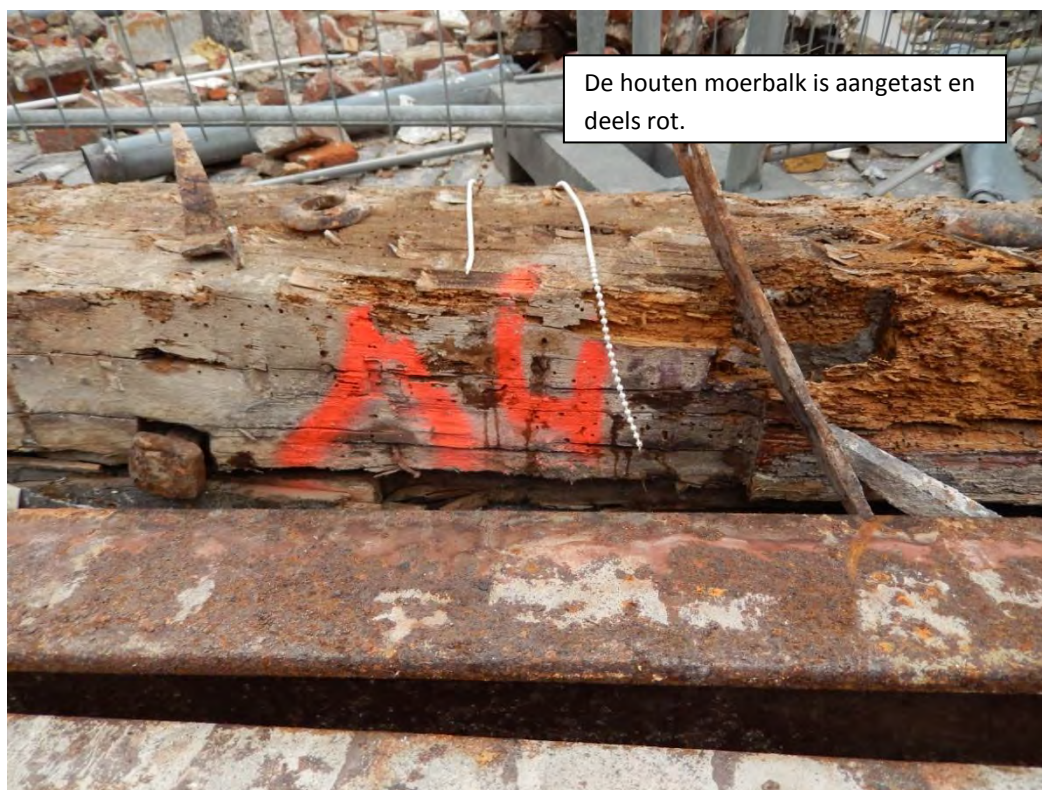
Foto 8 23-03-2016

| Volgnr | Fotonummers | Korte beschrijving van gefotografeerd object | Materiaal | Constatering in kader van het veldonderzoek (afmeting, versheid schade, vervorming etc.) |
|---|---|---|---|---|
| 8 | foto 8 23-03-2016 | moerbalk | hout | De houten moerbalk is aangetast en deels rot. |

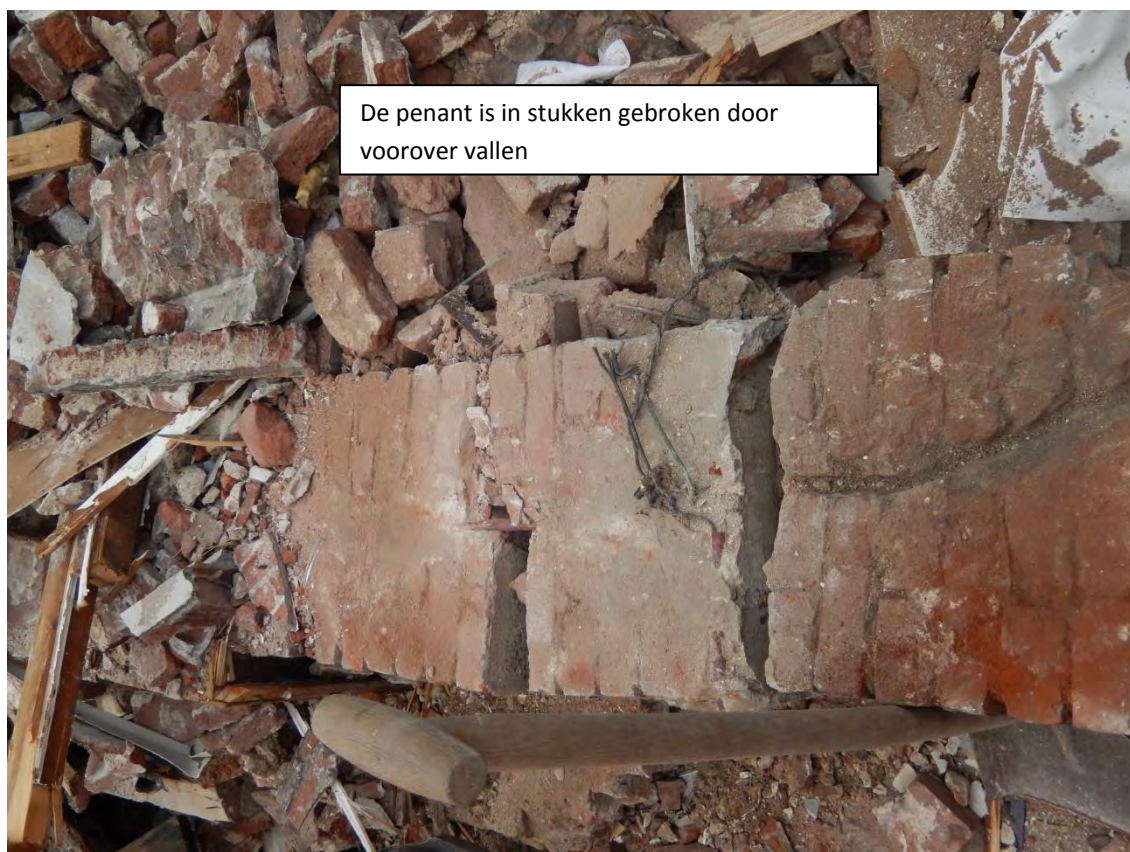
Foto 14 29-03-2016

- de penant onder de stalen DIN-balk in de gevel aan de Markt is in zijn geheel voorover gevallen. Er is geen afschuifschade van de stalen DIN-balk gevonden en ook het oplegvlak was nog intact (zie foto 14, 15). Dit wijst er op dat de penant in gevel Markt meegetrokken is met de voorgevel, waarna ook de laatste moerbalken van de 1<sup>e</sup>

| Volgnr | Fotonummers | Korte beschrijving van gefotografeerd object | Materiaal | Constatering in kader van het veldonderzoek (afmeting, versheid schade, vervorming etc.) |
|---|---|---|---|---|
| 14 | foto 14 29-03-2016 | metselwerkpenant voorgevel Markt | metselwerk | De penant is in stukken gebroken door voorover vallen. Er is geen schade te zien aan de penant die duidt op het bezwijken van de penant door druk uit de stalen balk.<br>Ook is geen afschuifschade te zien, dat de stalen balk geschuurd heeft langs de penant. |

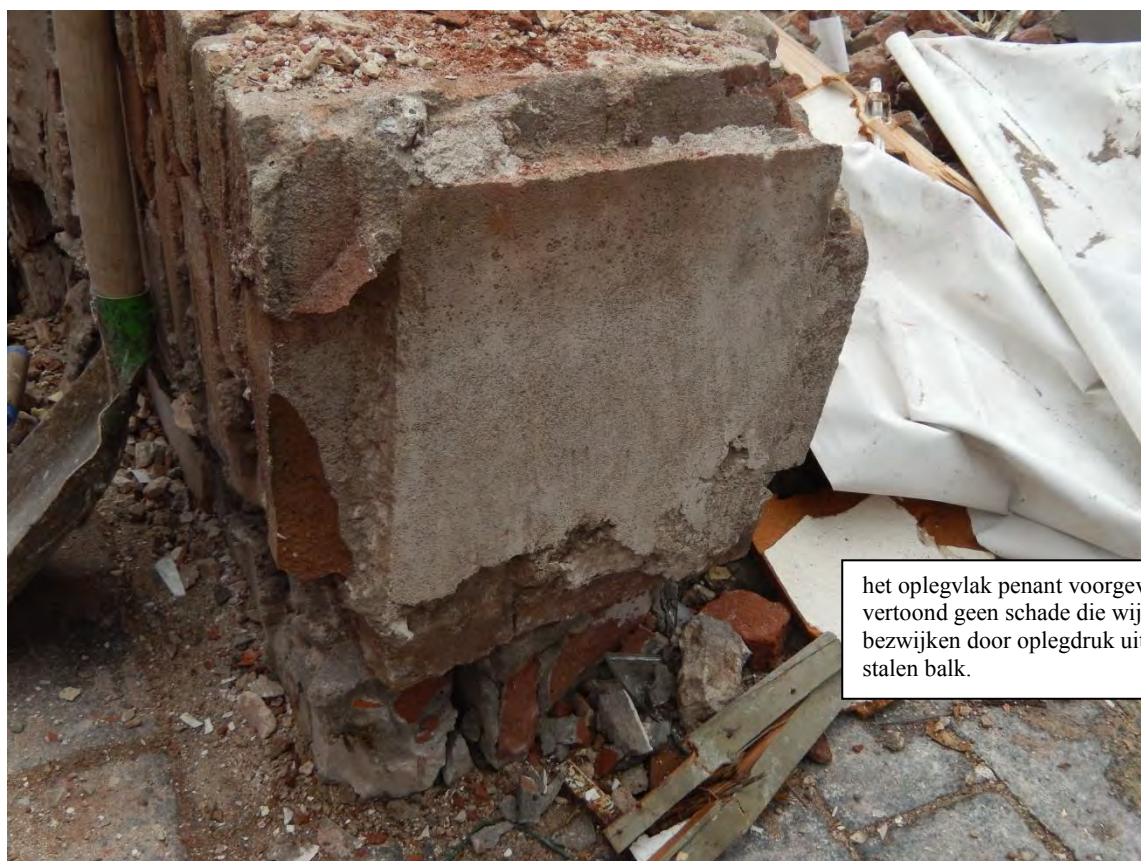
Foto 15 29-03-2016

| Volgnr | Fotonummers | Korte beschrijving van gefotografeerd object | Materiaal | Constatering in kader van het veldonderzoek (afmeting, versheid schade, vervorming etc.) |
|---|---|---|---|---|
| 15 | foto 15 29-03-2016 | metselwerkpenant voorgevel Markt | metselwerk | het oplegvlak penant voorgevel vertoond geen schade die wijst op bezwijken door oplegdruk uit stalen balk. |

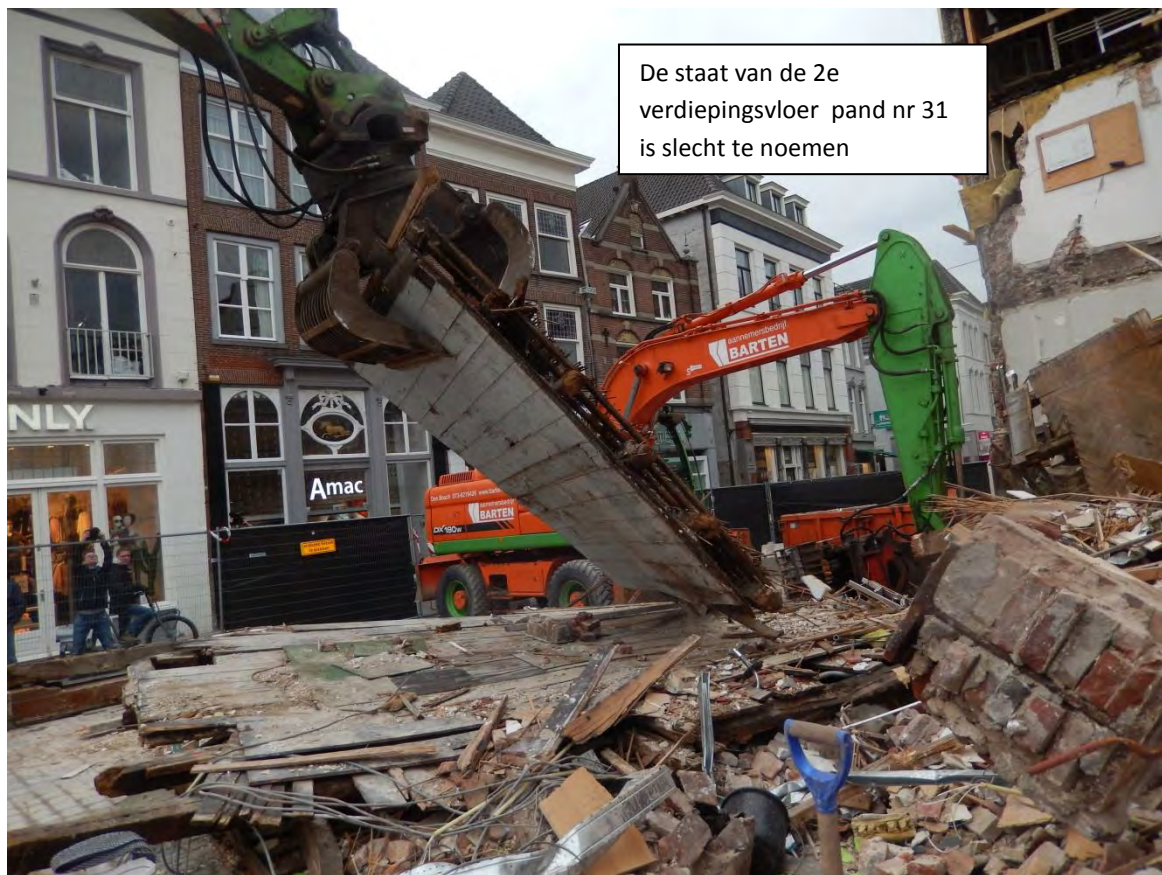
Foto 17 31-03-2016

| Volgnr | Fotonummers | Korte beschrijving van gefotografeerd object | Materiaal | Constatering in kader van het veldonderzoek (afmeting, versheid schade, vervorming etc.) |
|---|---|---|---|---|
| 17 | foto 17 31-03-2016 | vloerdeel 2e verdieping pand nr 31 | hout | De staat van de 2e vloer is slecht te noemen. De vloer balken vertonen veel schade door rot en het verband in de vloer is slecht. |

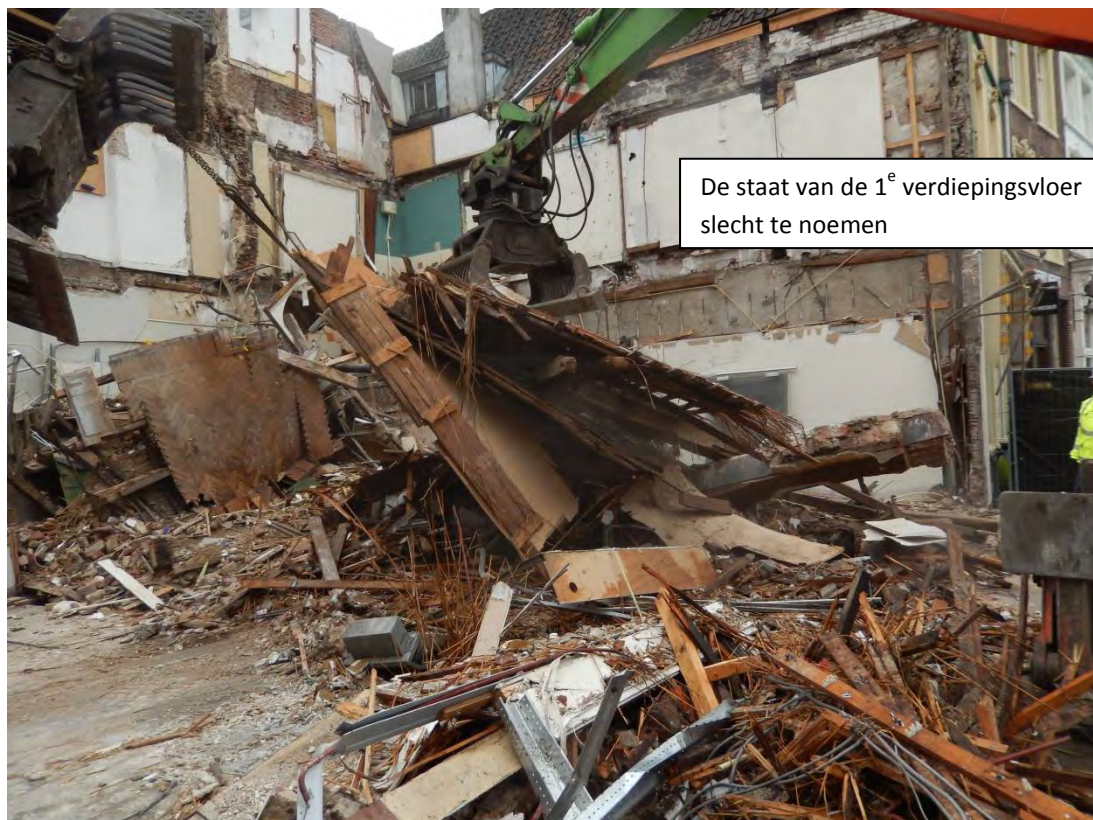
Foto 18 31-03-2016

| Volgnr | Fotonummers | Korte beschrijving van gefotografeerd object | Materiaal | Constatering in kader van het veldonderzoek (afmeting, versheid schade, vervorming etc.) |
|---|---|---|---|---|
| 18 | foto 18 31-03-2016 | vloerdeel 1e verdieping | hout | De staat van de 1e vloer is slecht te noemen. De vloer balken vertonen veel schade door rot en het verband in de vloer is slecht. |

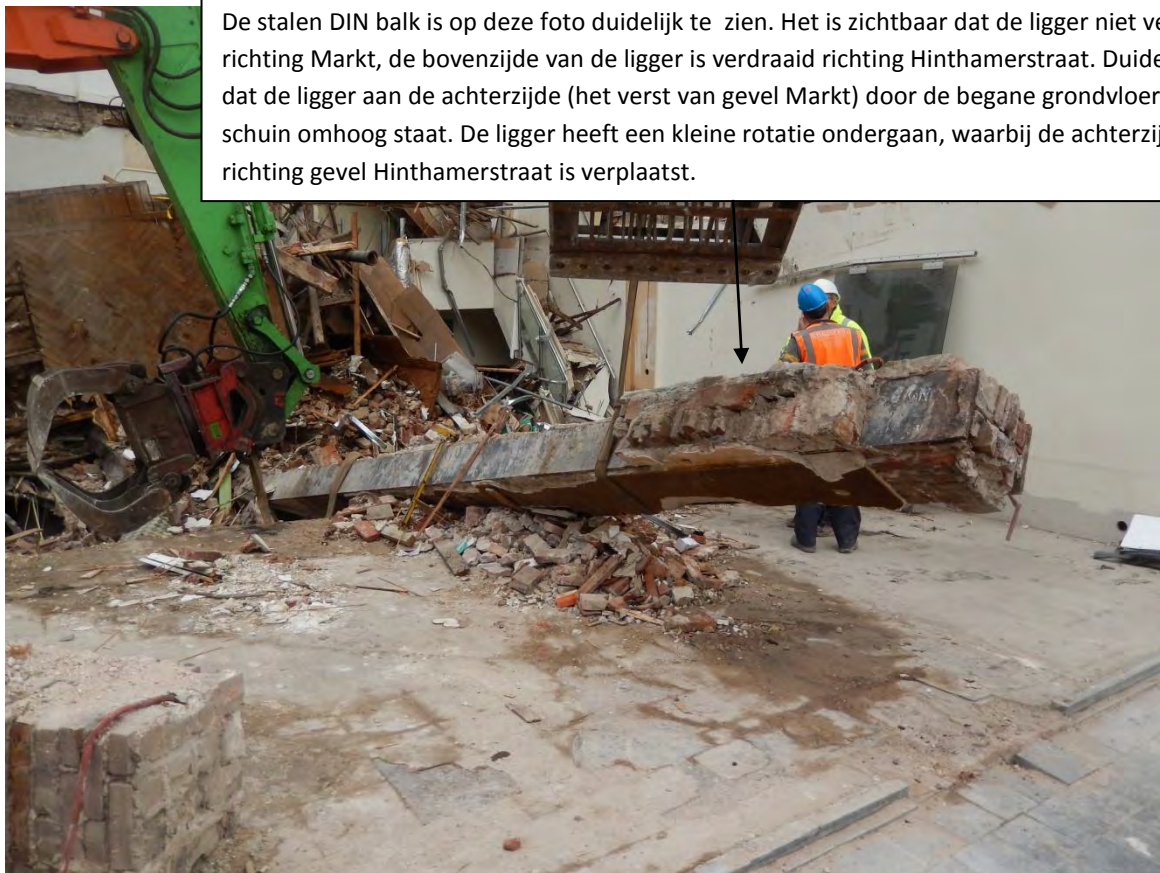
Foto 21 31-03-2016

De stalen DIN balk is op deze foto duidelijk te zien. Het is zichtbaar dat de ligger niet verschoven is richting Markt, de bovenzijde van de ligger is verdraaid richting Hinthamerstraat. Duidelijk is te zien dat de ligger aan de achterzijde (het verst van gevel Markt) door de begane grondvloer is gezakt en schuin omhoog staat. De ligger heeft een kleine rotatie ondergaan, waarbij de achterzijde iets richting gevel Hinthamerstraat is verplaatst.

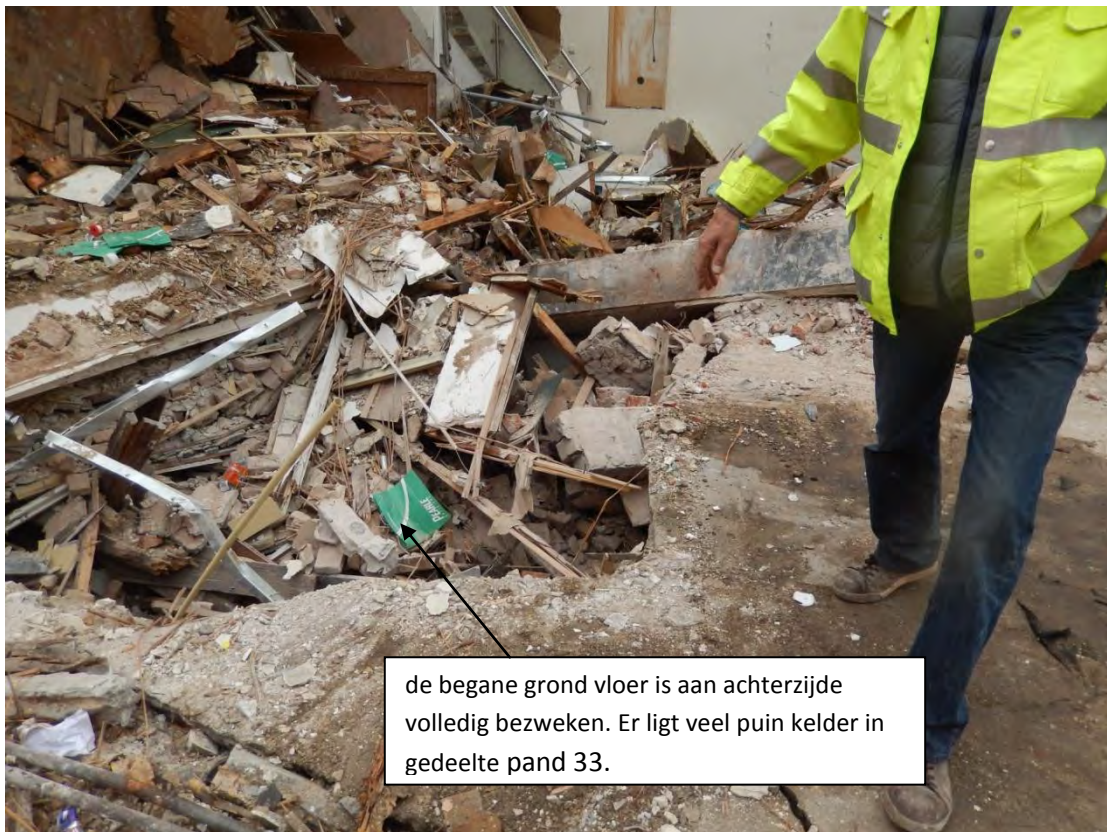
Foto 22 31-03-2016

de begane grond vloer is aan achterzijde volledig bezwaken. Er ligt veel puin kelder in gedeelte pand 33.

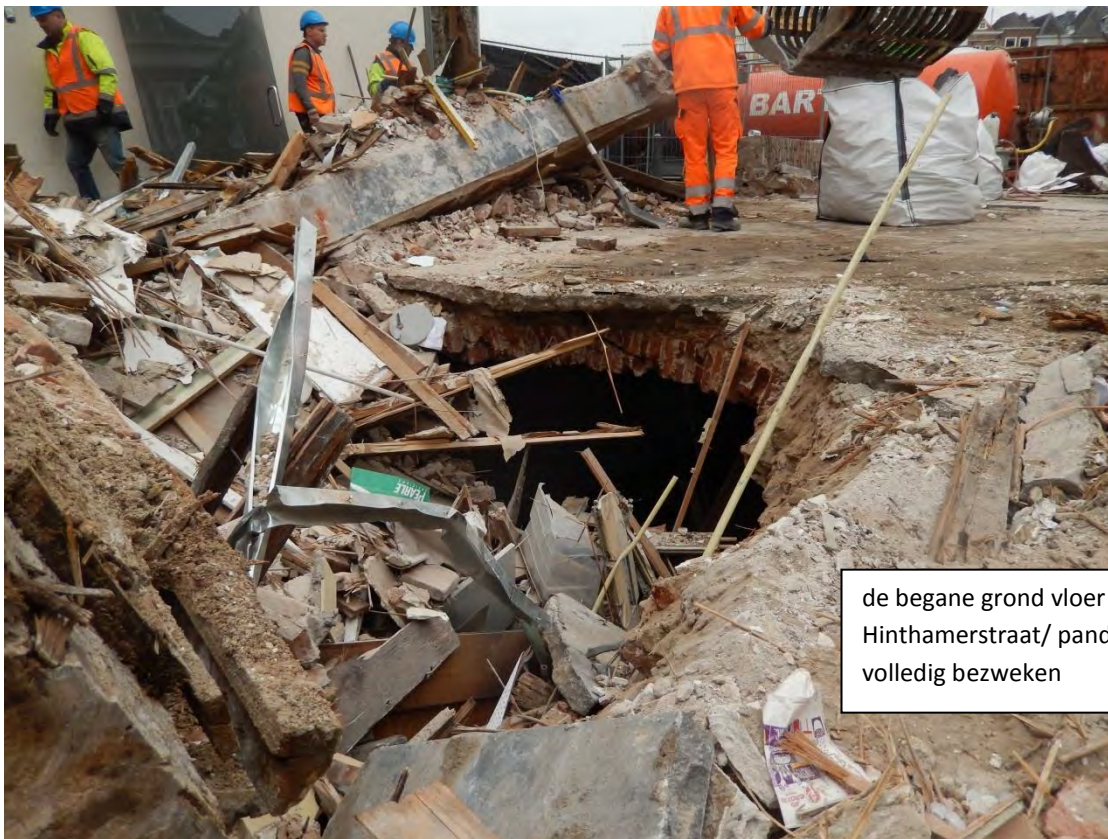
Foto 23 31-03-2016

de begane grond vloer is in hoek  
Hinthamerstraat/ pand FEBO  
volledig bezwaken

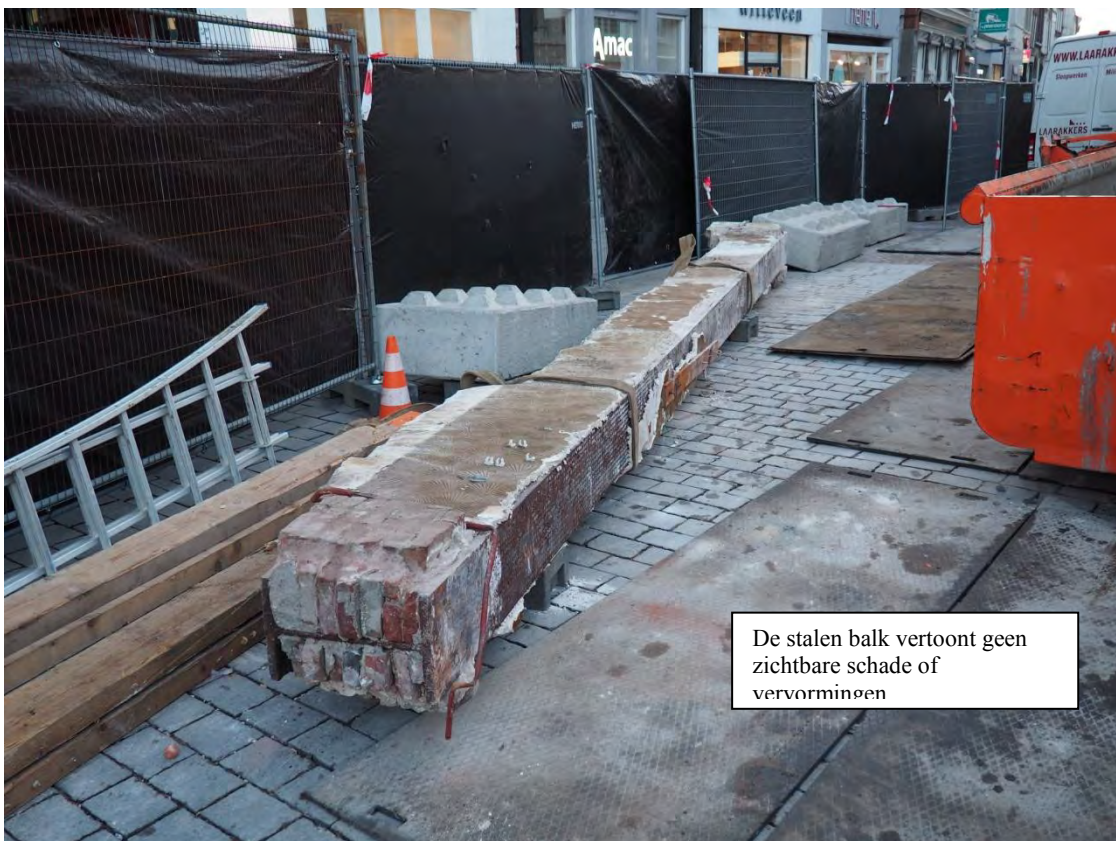
Foto 24 01-04-2016 (Hageman)

| Volgnr | Fotonummers | Korte beschrijving van gefotografeerd object | Materiaal | Constatering in kader van het veldonderzoek (afmeting, versheid schade, vervorming etc.) |
|---|---|---|---|---|
| 24 | foto 24 01-04-2016 (Hageman) | stalen balk DIN 450 | staal | De stalen balk vertoont geen zichtbare schade of vervormingen |

De stalen balk vertoont geen  
zichtbare schade of  
vervormingen

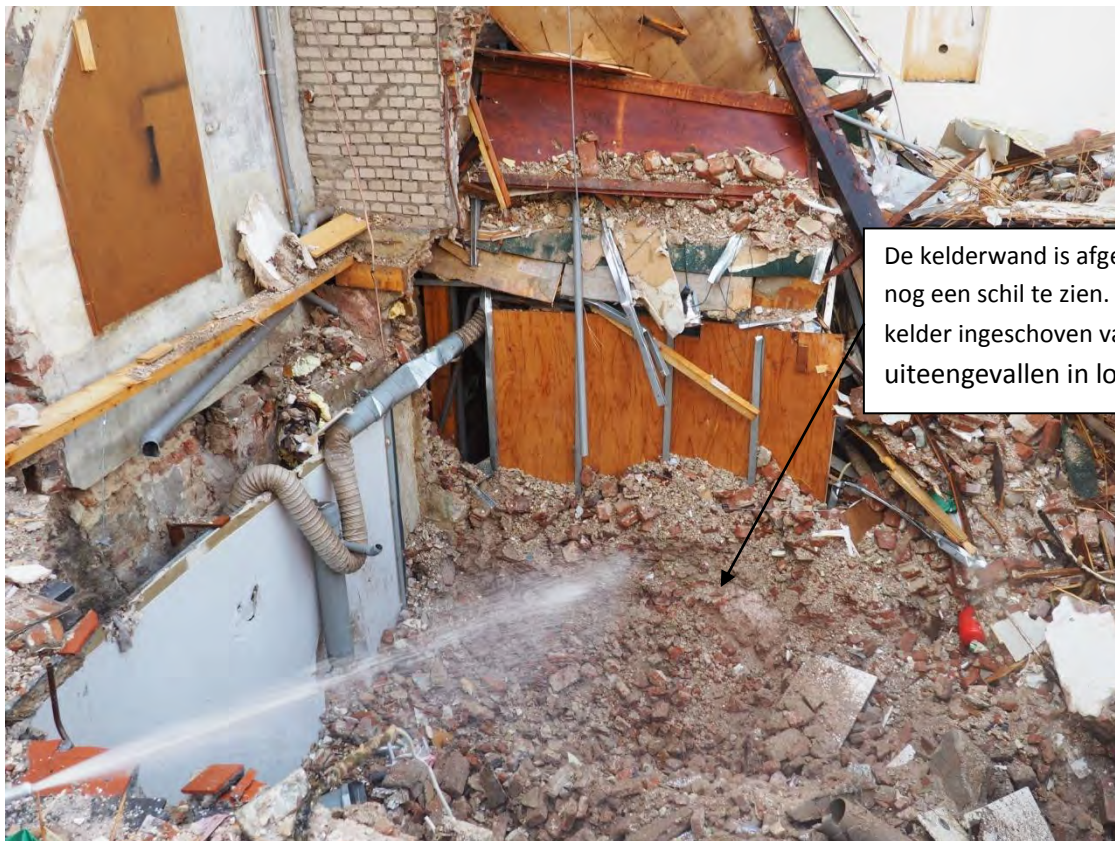
Foto 33 01-04-2016 (Hageman)

De kelderwand is afgeschoven en er is nog een schil te zien. De wand is de kelder ingeschoven van nr 33 en uiteengevallen in losse stenen.

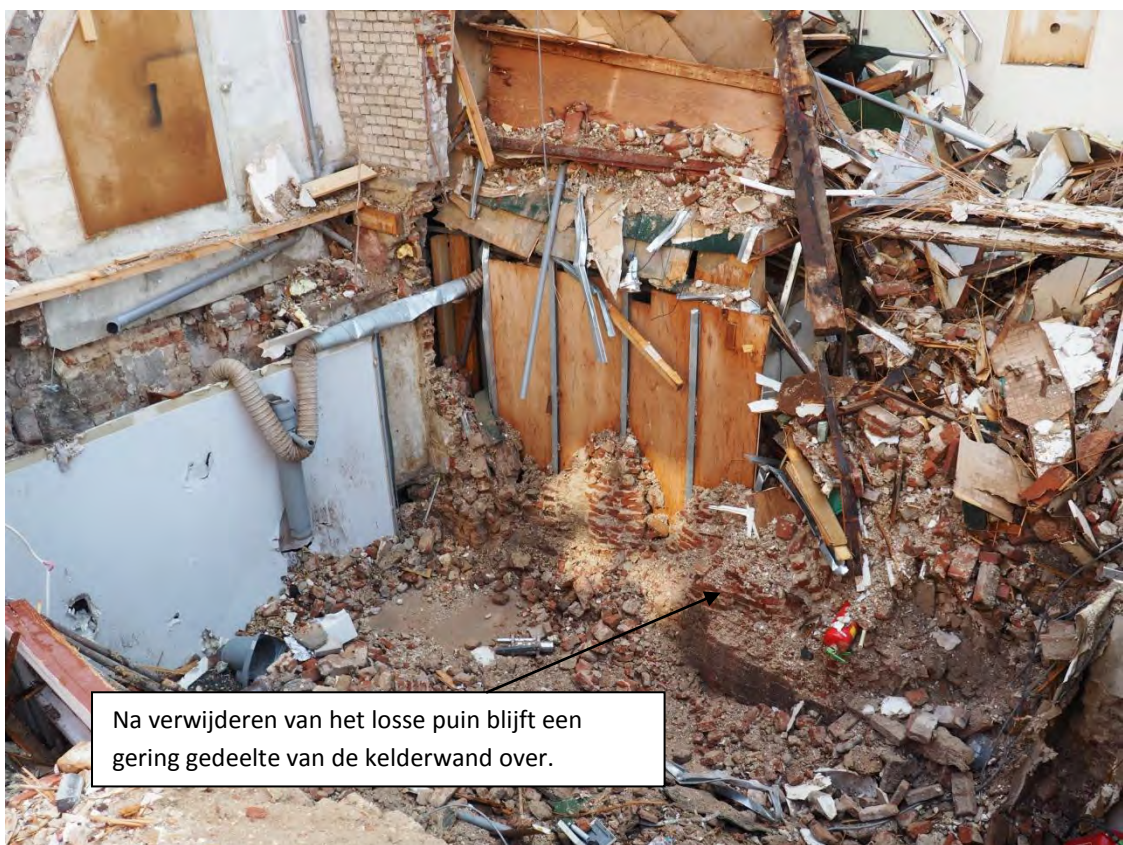
Foto 34 01-04-2016 (Hageman)

Na verwijderen van het losse puin blijft een gering gedeelte van de kelderwand over.

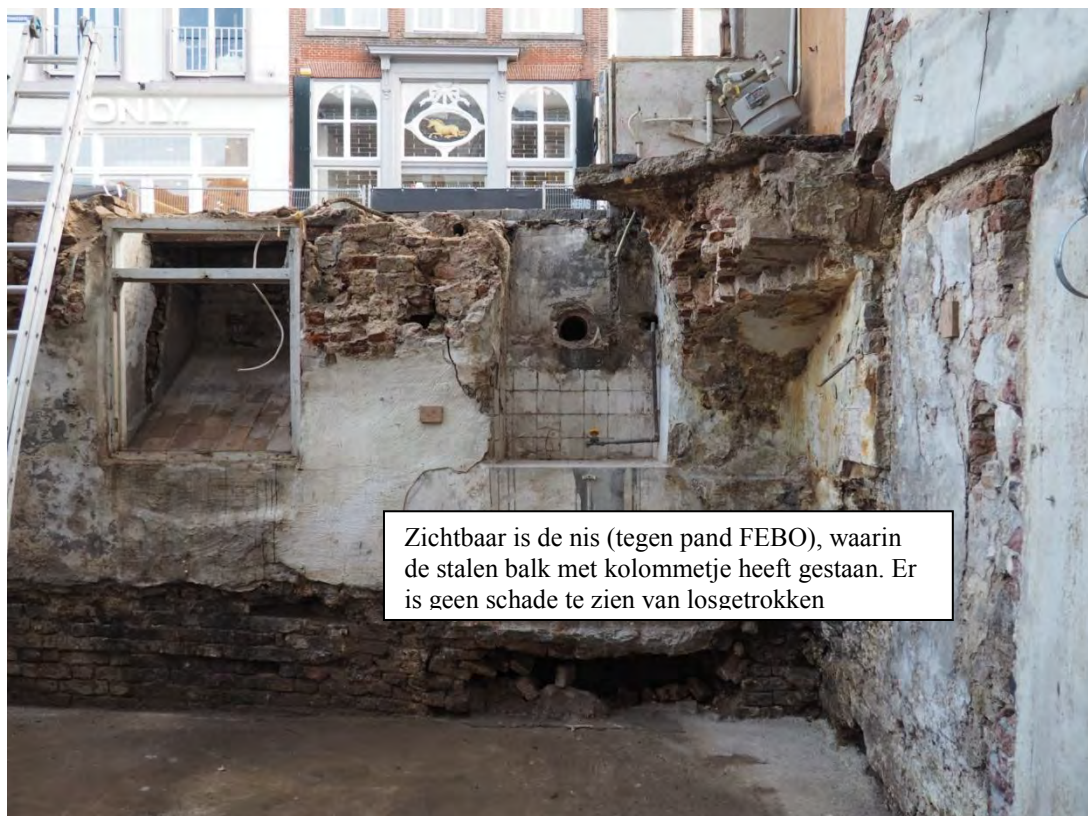
| Volgnr | Fotonummers | Korte beschrijving van gefotografeerd object | Materiaal | Constatering in kader van het veldonderzoek (afmeting, versheid schade, vervorming etc.) |
|---|---|---|---|---|
| 42 | Foto 42 01-04-2016 | Gedeelte kelderwand aan de Hinthamerstraat na opruiming | metselwerk | Zichtbaar is de nis (tegen pand FEBO), waarin de stalen balk met kolommetje heeft gestaan. Er is geen schade te zien van losgetrokken verankering. |

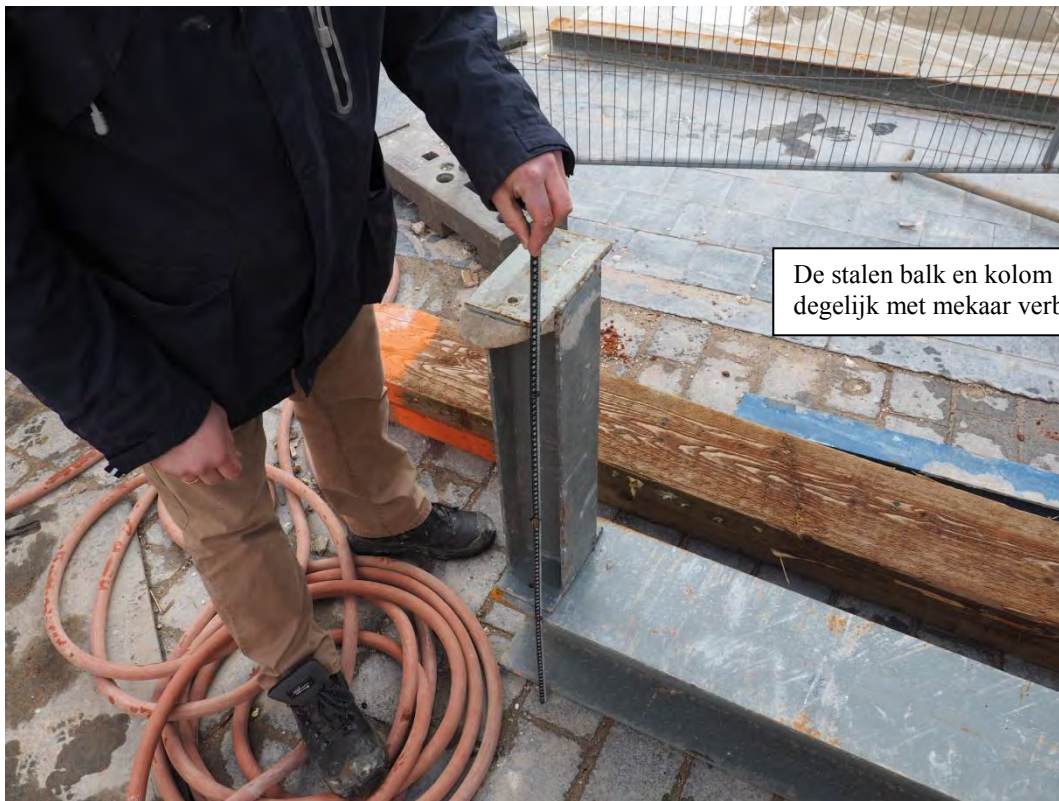
| Volgnr | Fotonummers | Korte beschrijving van gefotografeerd object | Materiaal | Constatering in kader van het veldonderzoek (afmeting, versheid schade, vervorming etc.) |
|---|---|---|---|---|
| 43 | Foto 43 01-04-2016 | gevonden stalen balk HEA240 met kolom op zijn kop | staal | De stalen balk en kolom zijn niet degelijk met mekaar verbonden. |

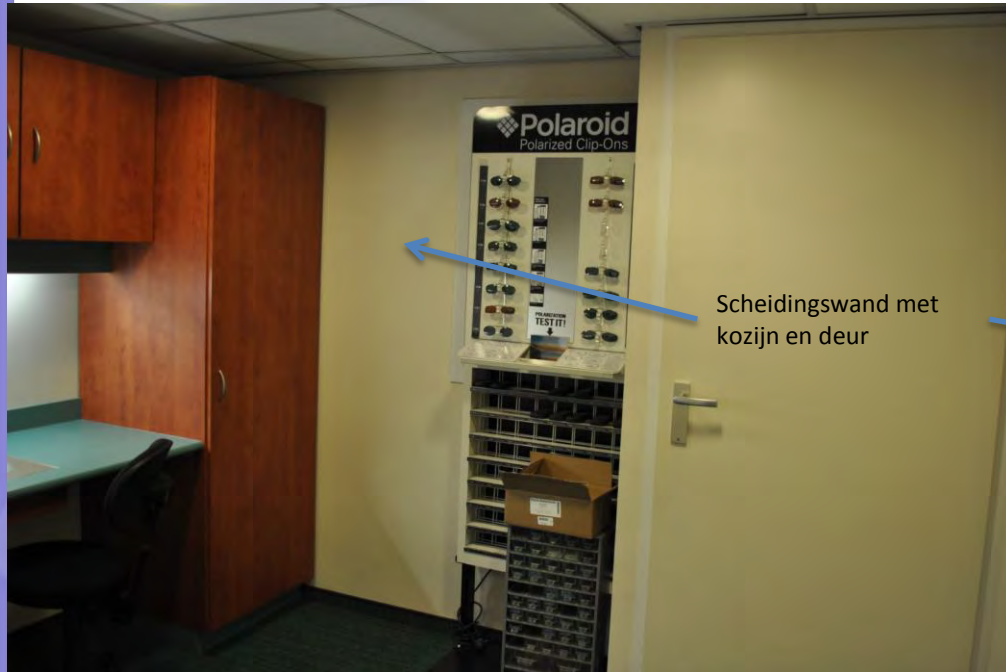
De H-wanden in de kelder zijn verwijderd. Een stalen balk HEA 240 met secundaire balken is geplaatst rond positie van H-wanden. De HEA is opgelegd op een stalen pootje in de nis en in de aanzet van het gewelf onder penant. Er zijn geen dossier stukken van deze constructie en de stalen balken zijn gevonden tijdens de opruimwerkzaamheden. Er is scheidingswand onder de stalen balk geplaatst. De houten scheidingswand in de kelder is naar alle waarschijnlijkheid onbedoeld de stalen balk gaan dragen, door vervormingen van de stalen balk of kruip in oplegging in de loop van de tijd

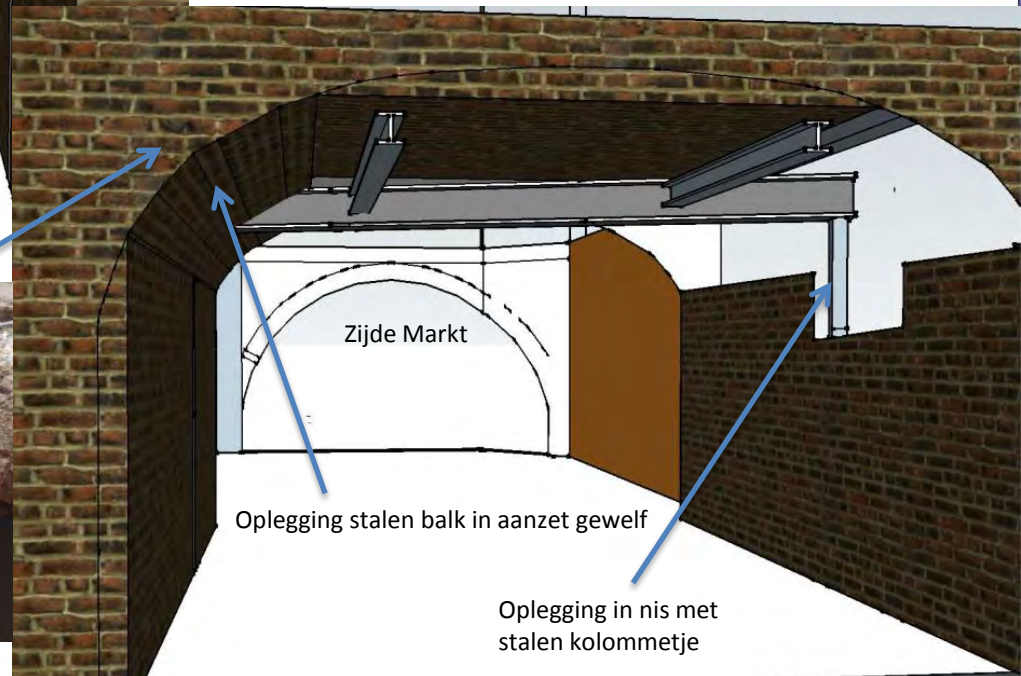
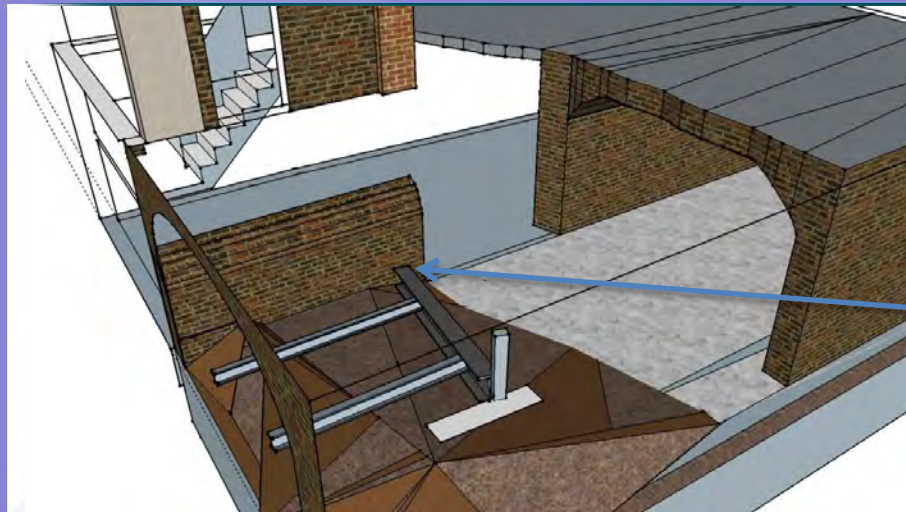
Detail foto 40 bijlage 03b

De stalen balk is van oplegging afgeschoven en ligt in kelder

De stalen balk is vervolgens afgeschoven en het gewelf is toen ingestort en heeft de kelderwand ter plaatse van de dragende penant (gedeeltelijk) meegenomen

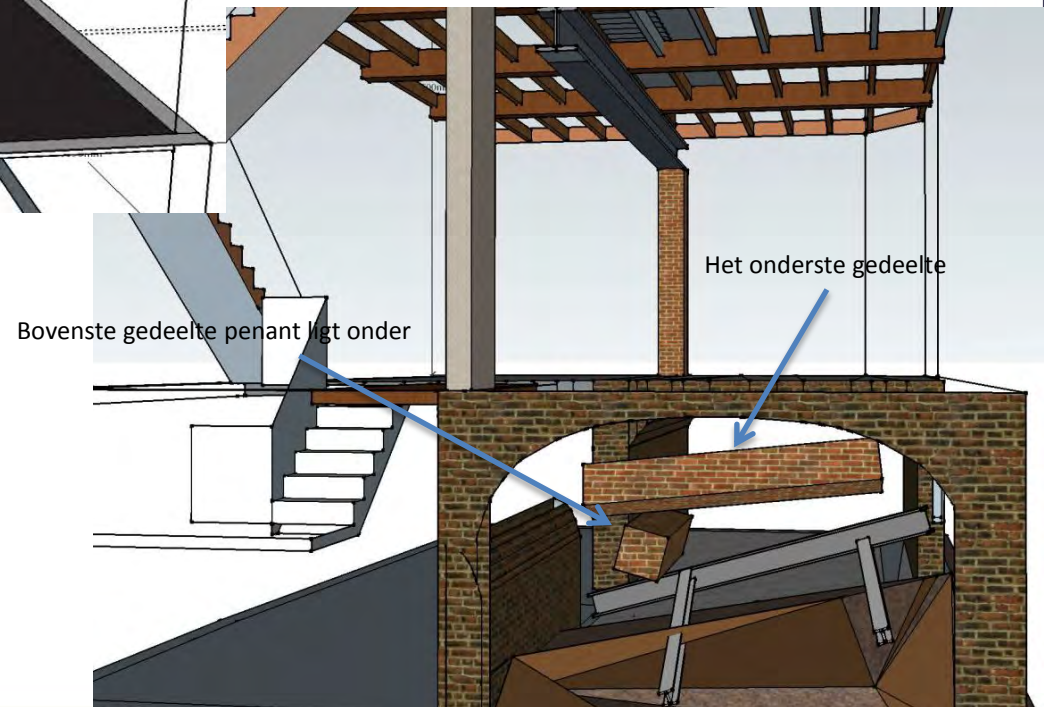
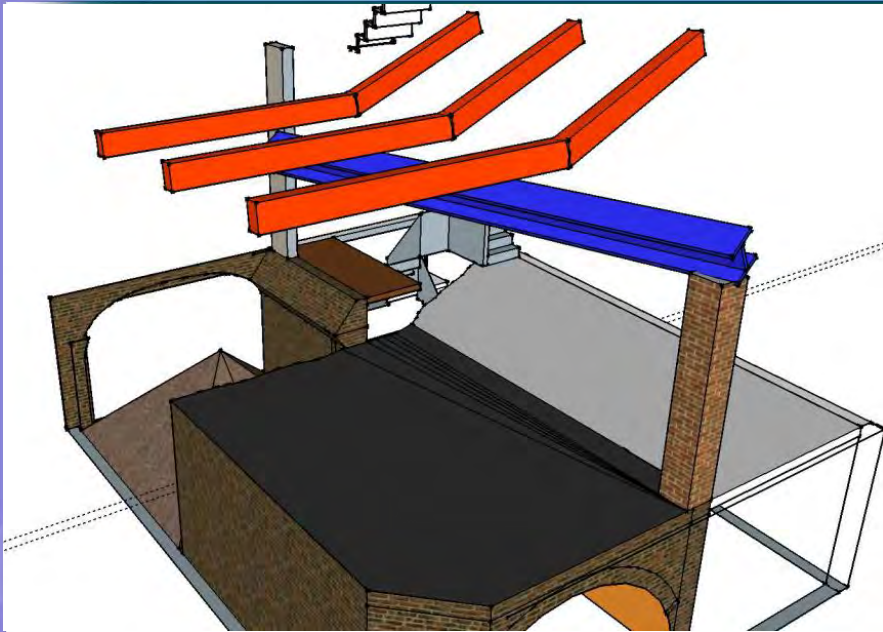
De dragende penant is in 2 stukken in kelder gevallen. Het bovenste gedeelte onder

De dragende penant is vervolgens zijn oplegging (gedeeltelijke) verloren en is door het ontstaan van excentriciteit door een gedeeltelijke oplegging gebroken door trekspanningen. Hierdoor heeft de stalen DIN 47.5 balk aangebracht in 1938 met daarop de 1<sup>e</sup> verdiepingvloer en de dragende muren voor 2<sup>e</sup> verdieping en dak zijn ondersteuning verloren.

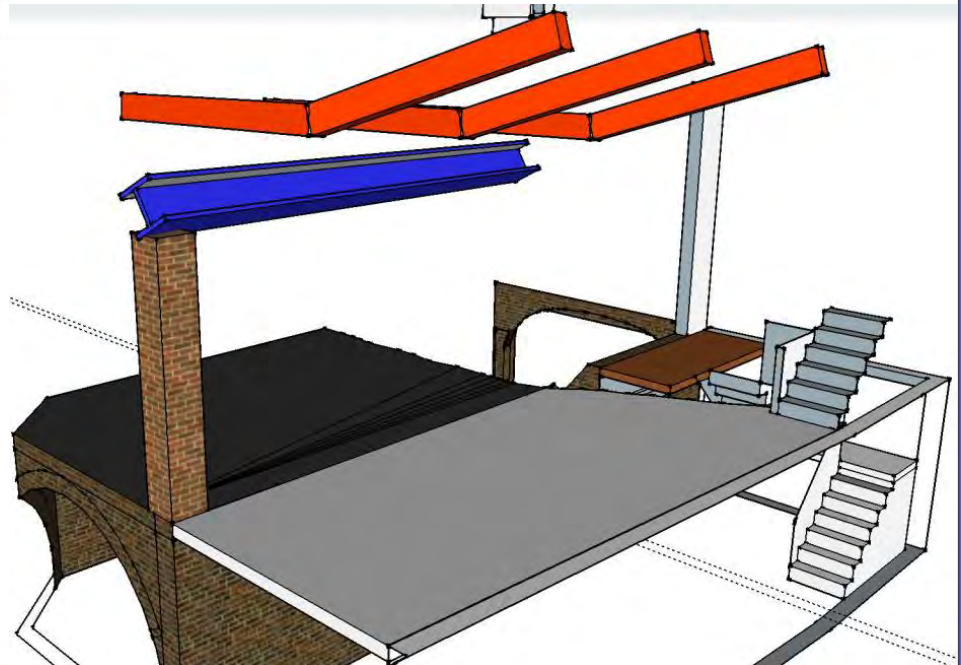
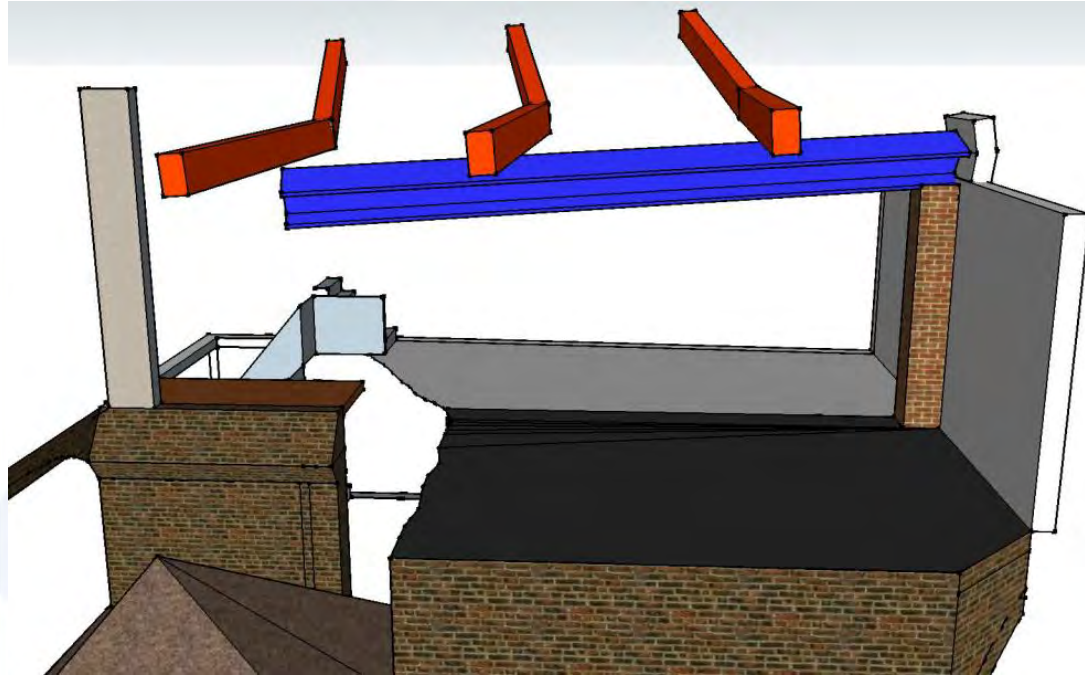
De oude moerbalken in de 1<sup>e</sup> verdieping zijn gebroken en de stalen DIN balk is verdraaid.

De doorgaande oude moerbalken hebben mogelijk een kort moment nog de bovenliggende belastingen kunnen weerstaan, maar zijn beginnende bij de achterste balk vanaf de Markt doormidden gebroken.

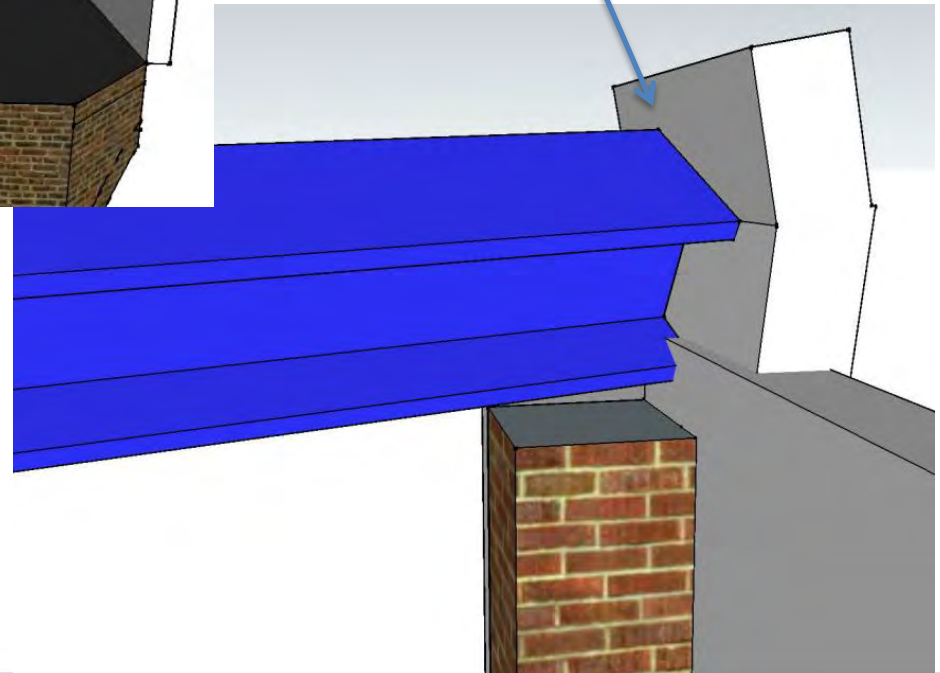
De gevel aan de Markt is naar buiten gedrukt en omgevallen

Door een verdraaiing van de stalen balk is de voorgevel aan de Markt naar buiten gedrukt en deze is omgevallen. In zijn val is ook de gevel aan de Hinthamerstraat meegenomen. Vervolgens is de rest van het gebouw boven de 1<sup>e</sup> verdieping ingestort.
