## 27 FEBRUARI 2016 INSTORTING KELDER

## 27 FEBRUARI 2016 INSTORTING EERSTE VERDIEPING

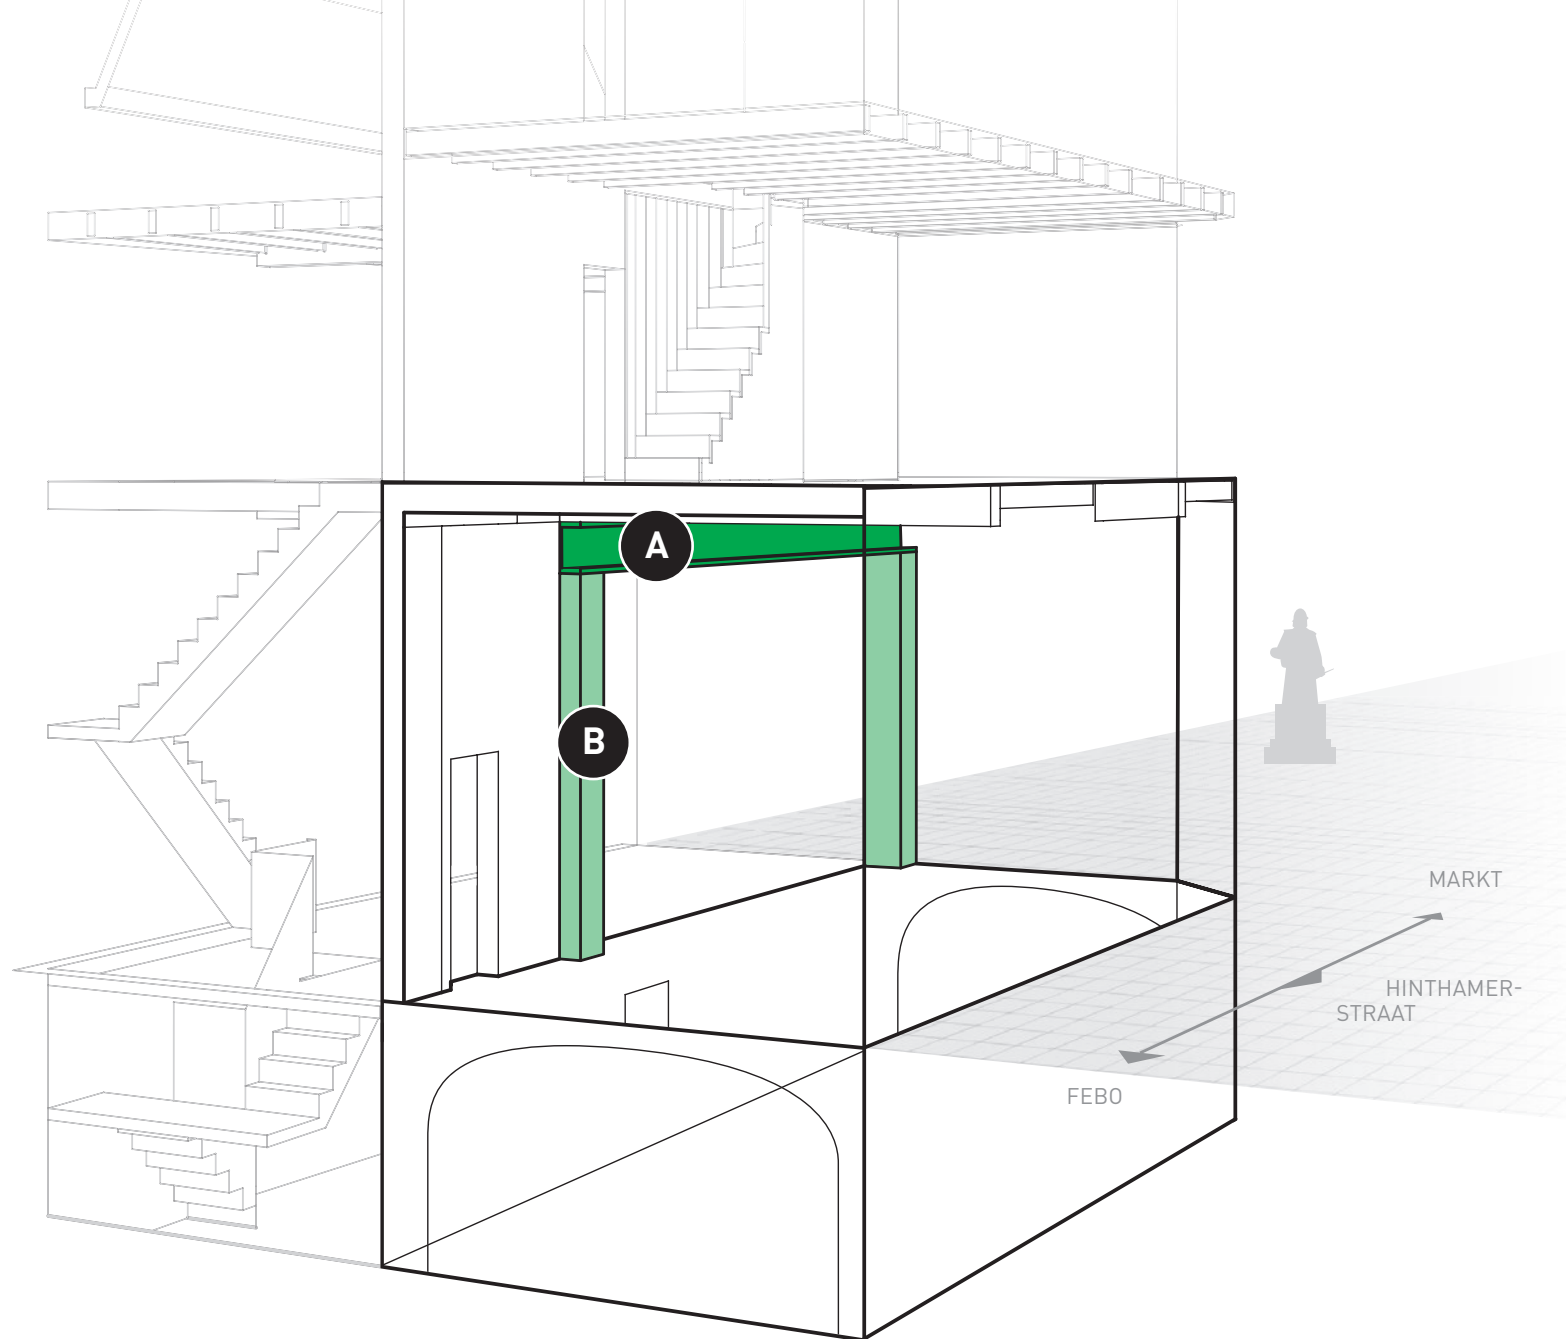
Een stalen balk **A** opgelegd  
op 2 metselwerk kolommen van  
44 x 44 cm. **B**

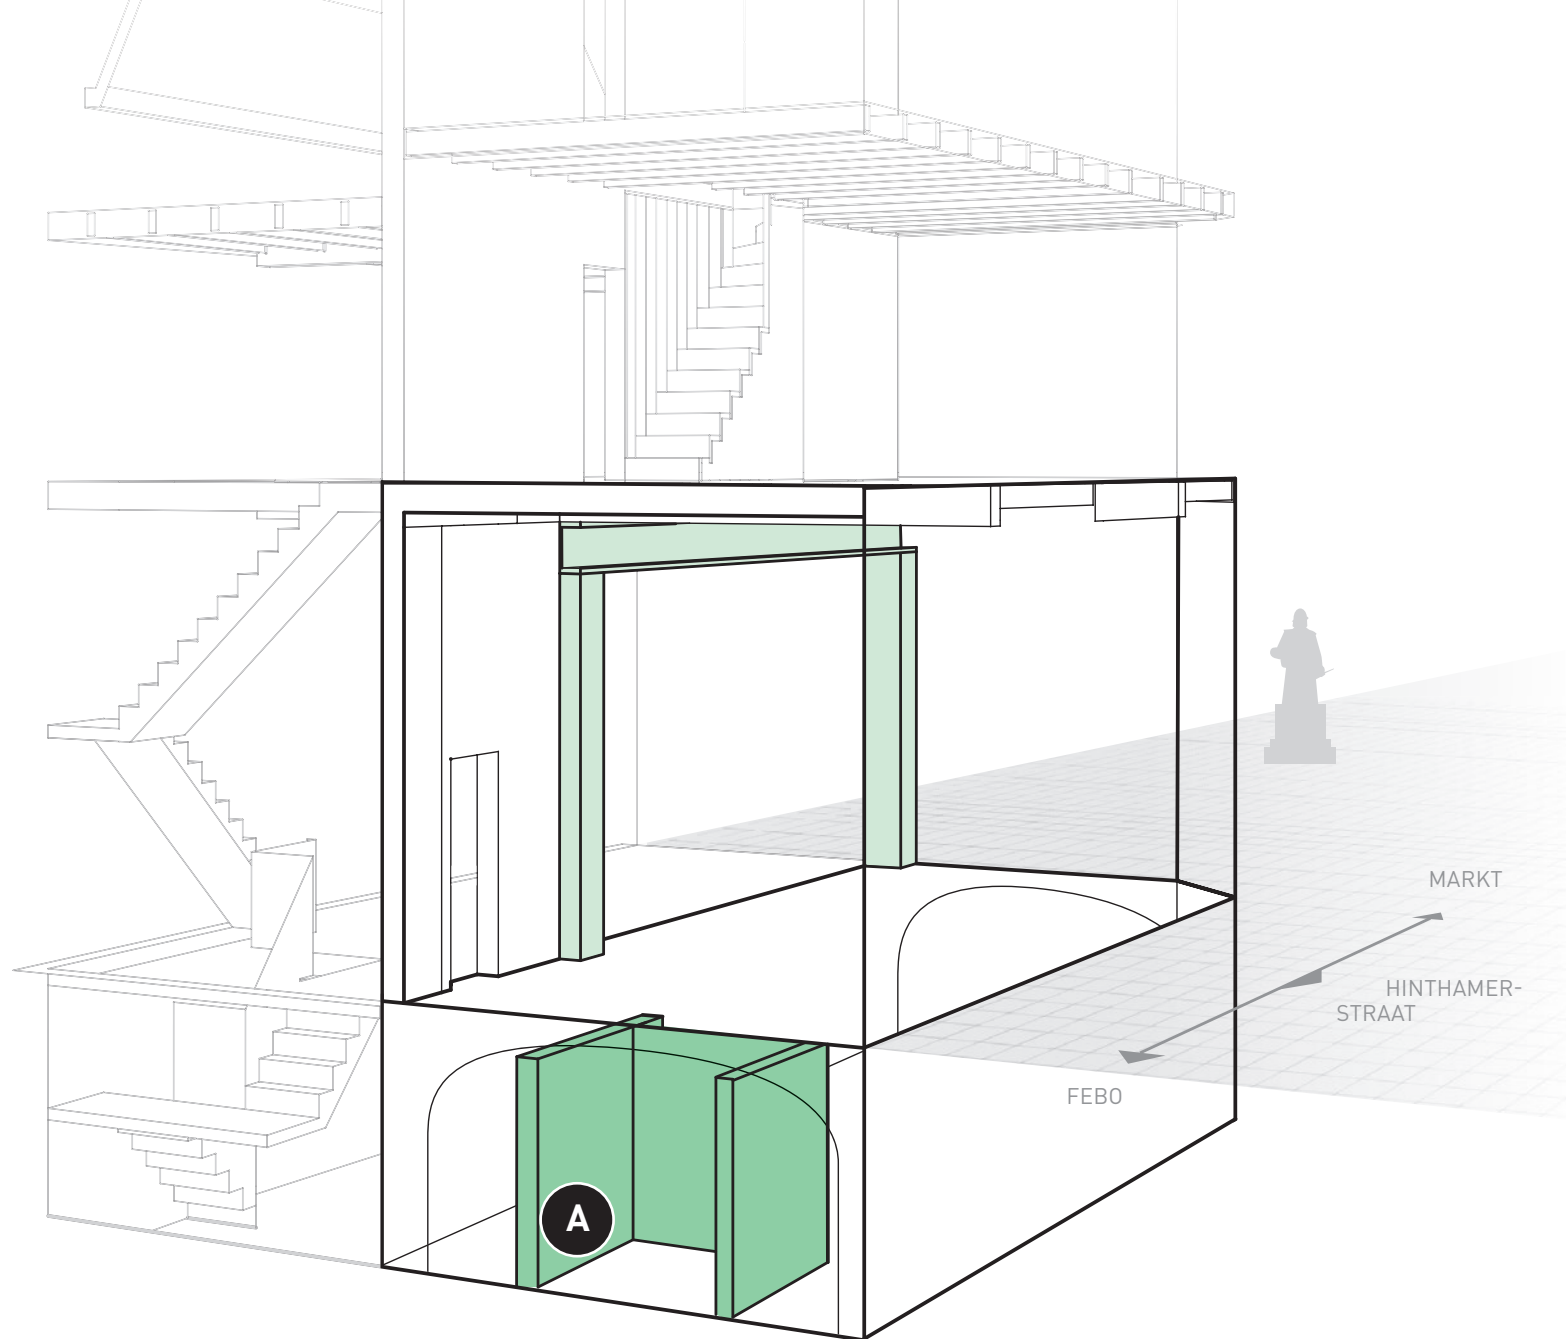
in het achterste gedeelte in  
de kelder is onder het gewelf  
metselwerk aanwezig  
in een h-vorm.

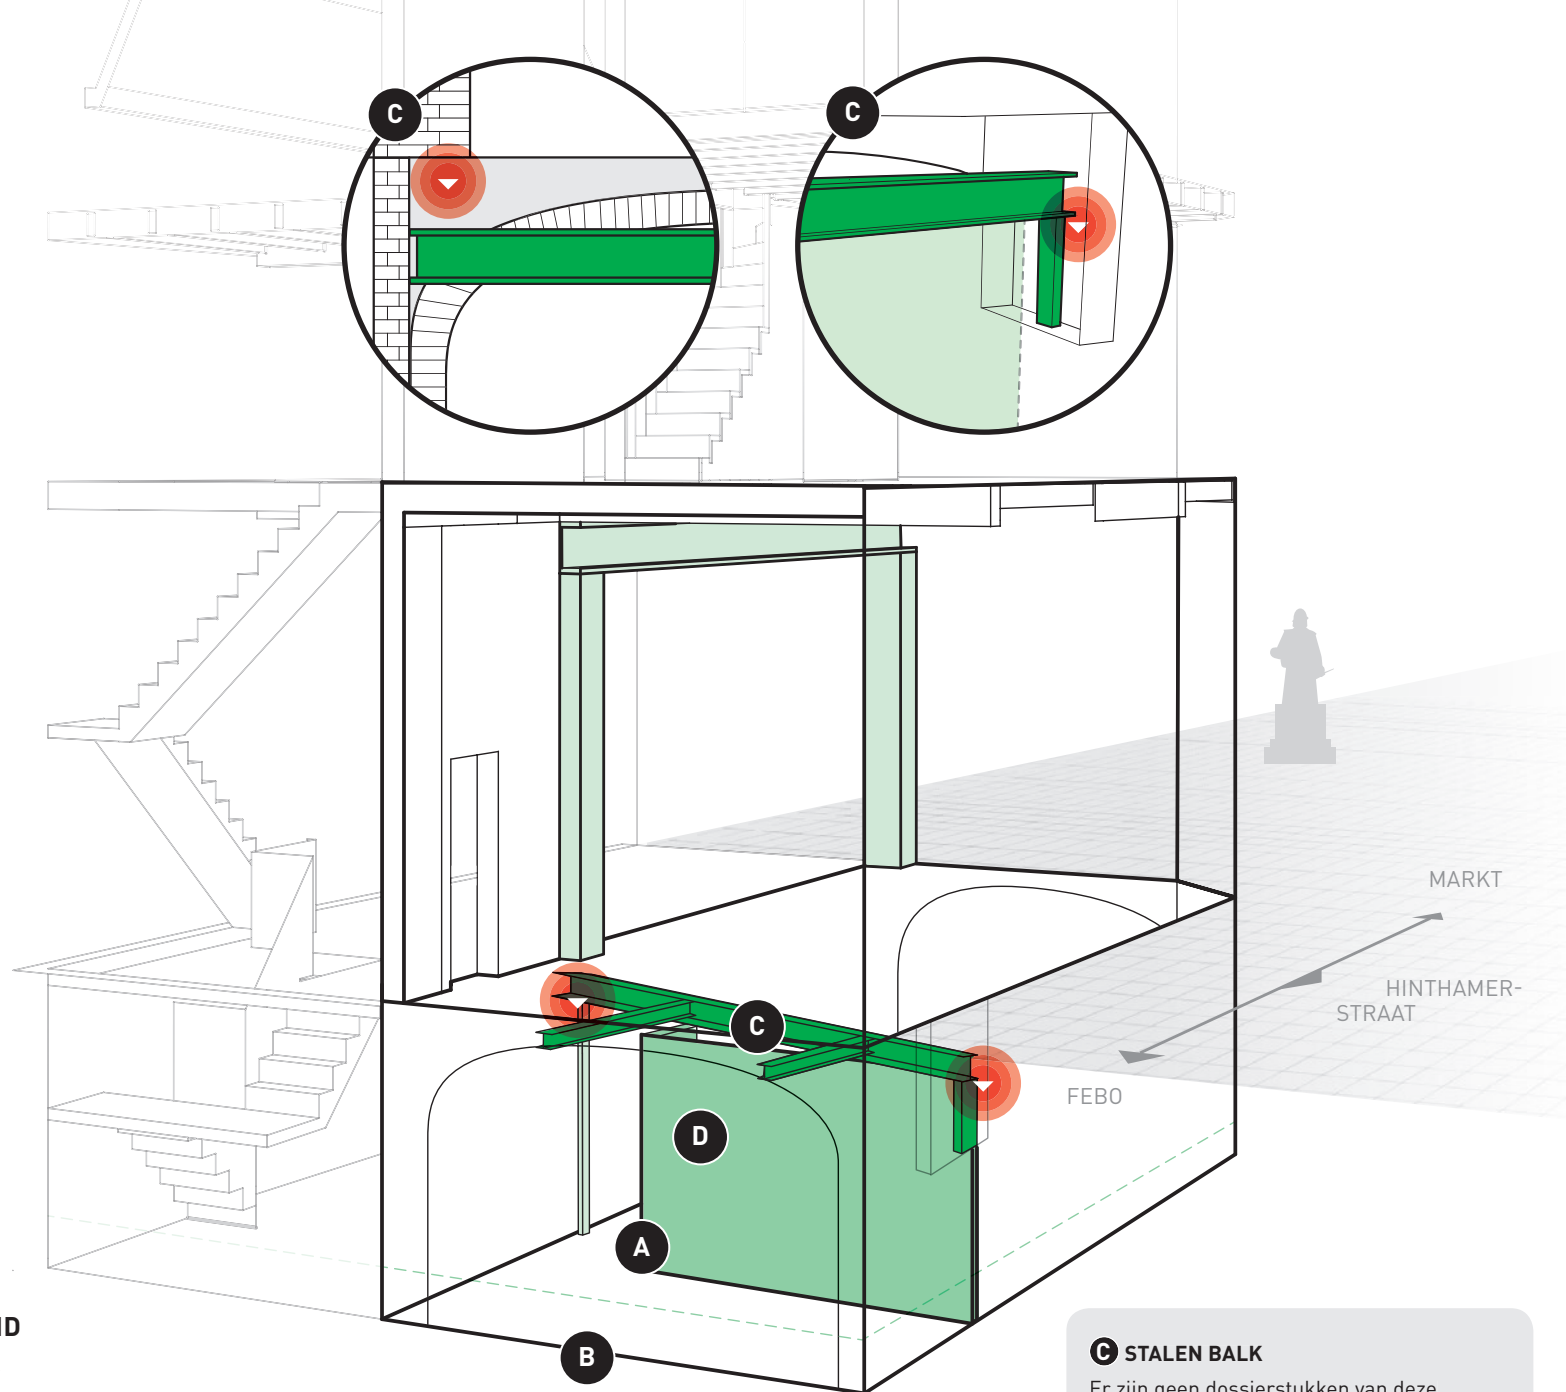
De in H-vorm gemetselde wanden in de kelder zijn verwijderd.

De kelder is met ca. 60 cm verdiept.

Een stalen balk met twee kleinere stalen balken is geplaatst in plaats van de H-wanden. De stalen balk is opgelegd op een stalen pootje in een nis en in de aanzet van het gewelf.

Scheidingswand deels onder de stalen balk geplaatst. **Deze wand is onbedoeld als steunpunt gaan fungeren voor stalen balk.**

Er zijn geen dossierstukken van deze constructie. De stalen balken zijn gevonden tijdens de opruimwerkzaamheden.

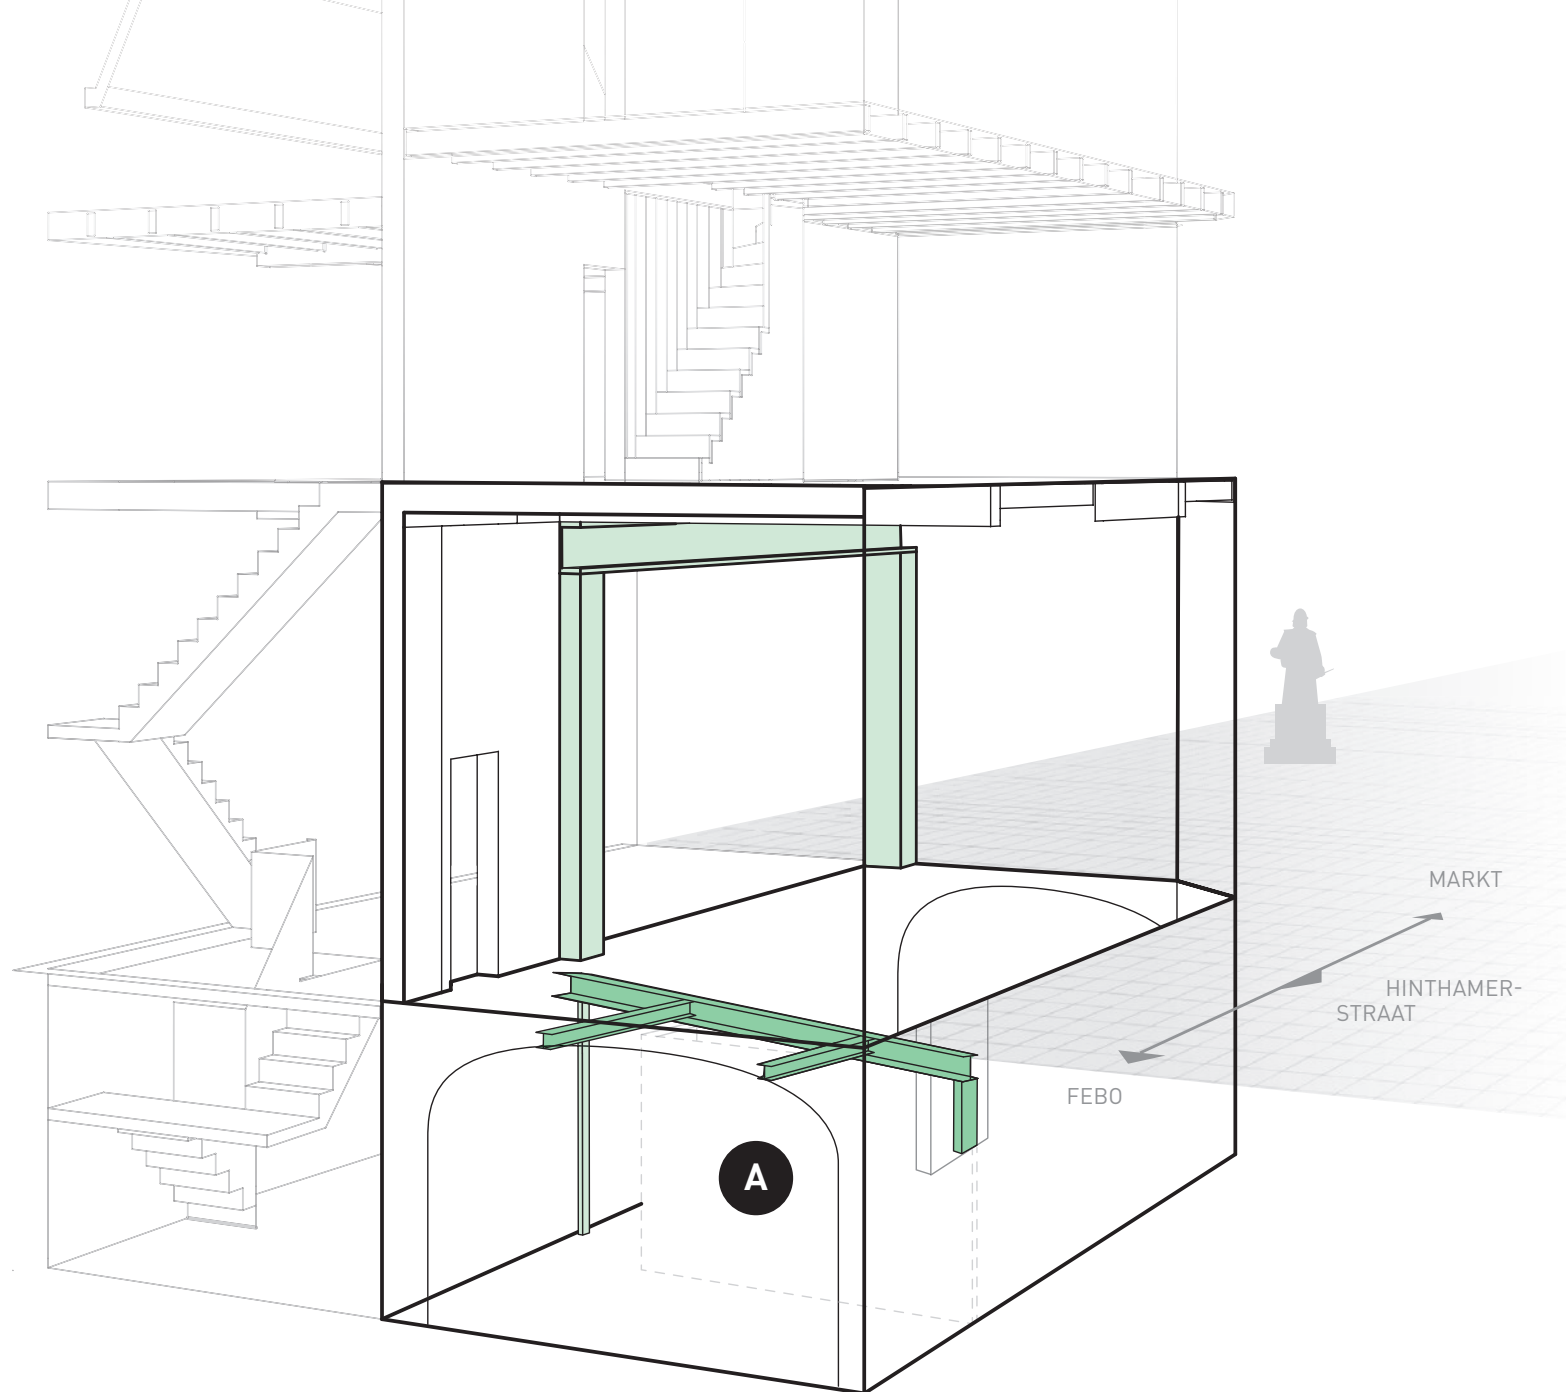
In de kelder is de scheidingswand  
verwijderd.

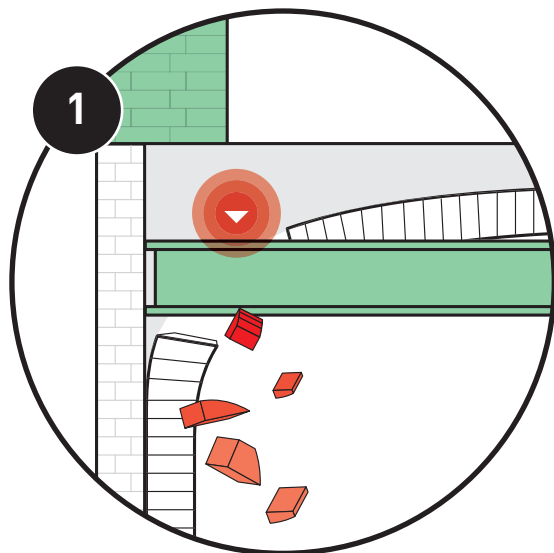
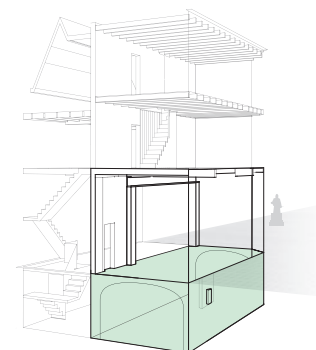
- ❶ Dragende constructie onder gewelf bezwijkt.
- ❷ Wand van de kelder, onder de stenen kolom op de begane grond is verzwakt.
- ❸ Instorting gewelf.

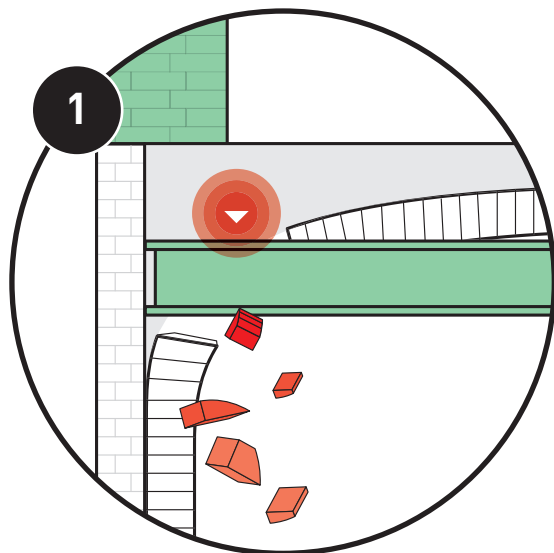
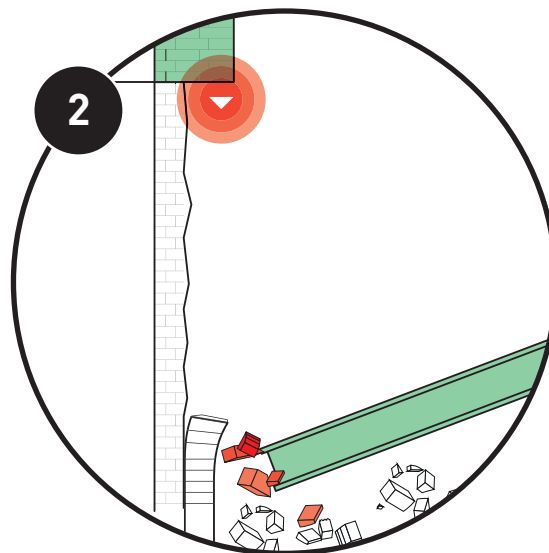
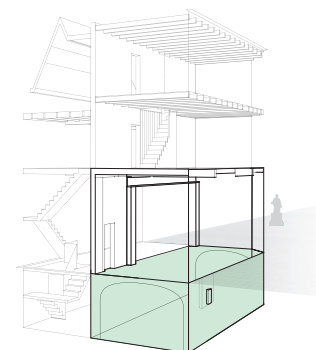
- ❶ Dragende constructie onder gewelf bezwijkt.
- ❷ Wand van de kelder, onder de stenen kolom op de begane grond is verzwakt.
- ❸ Instorting gewelf.

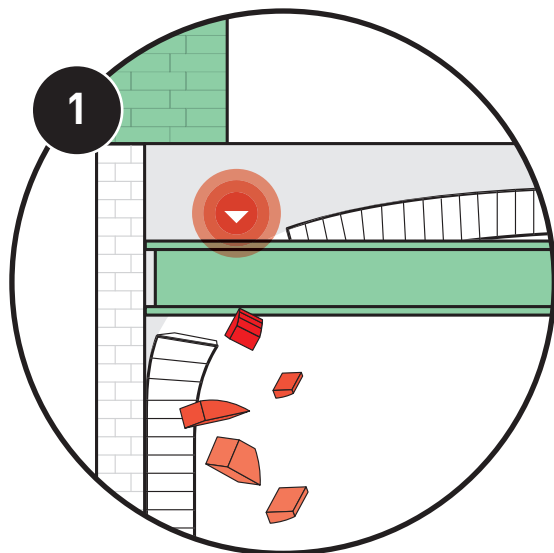
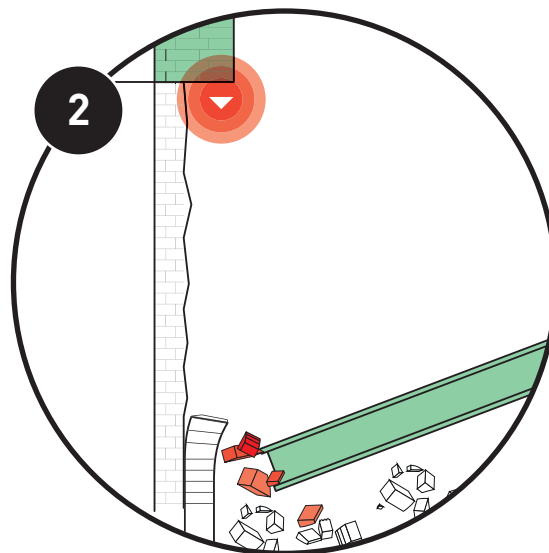
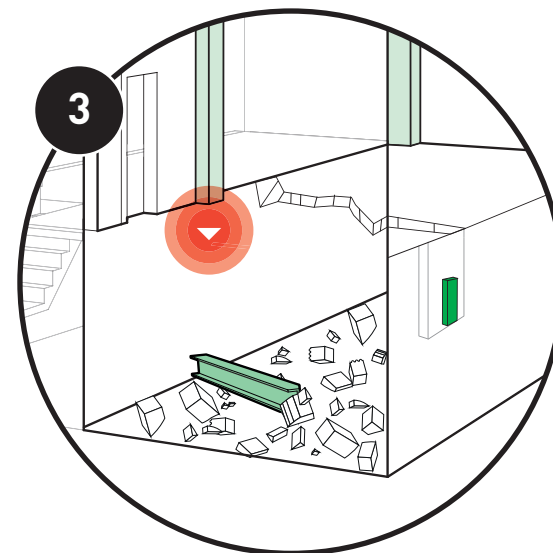
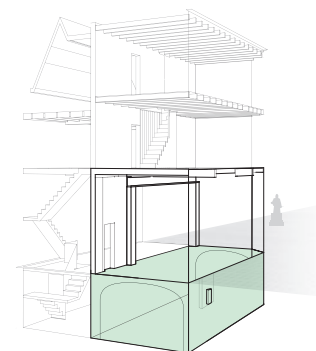
- ❶ Dragende constructie onder gewelf bezwijkt.
- ❷ Wand van de kelder, onder de stenen kolom op de begane grond is verzwakt.
- ❸ Instorting gewelf.

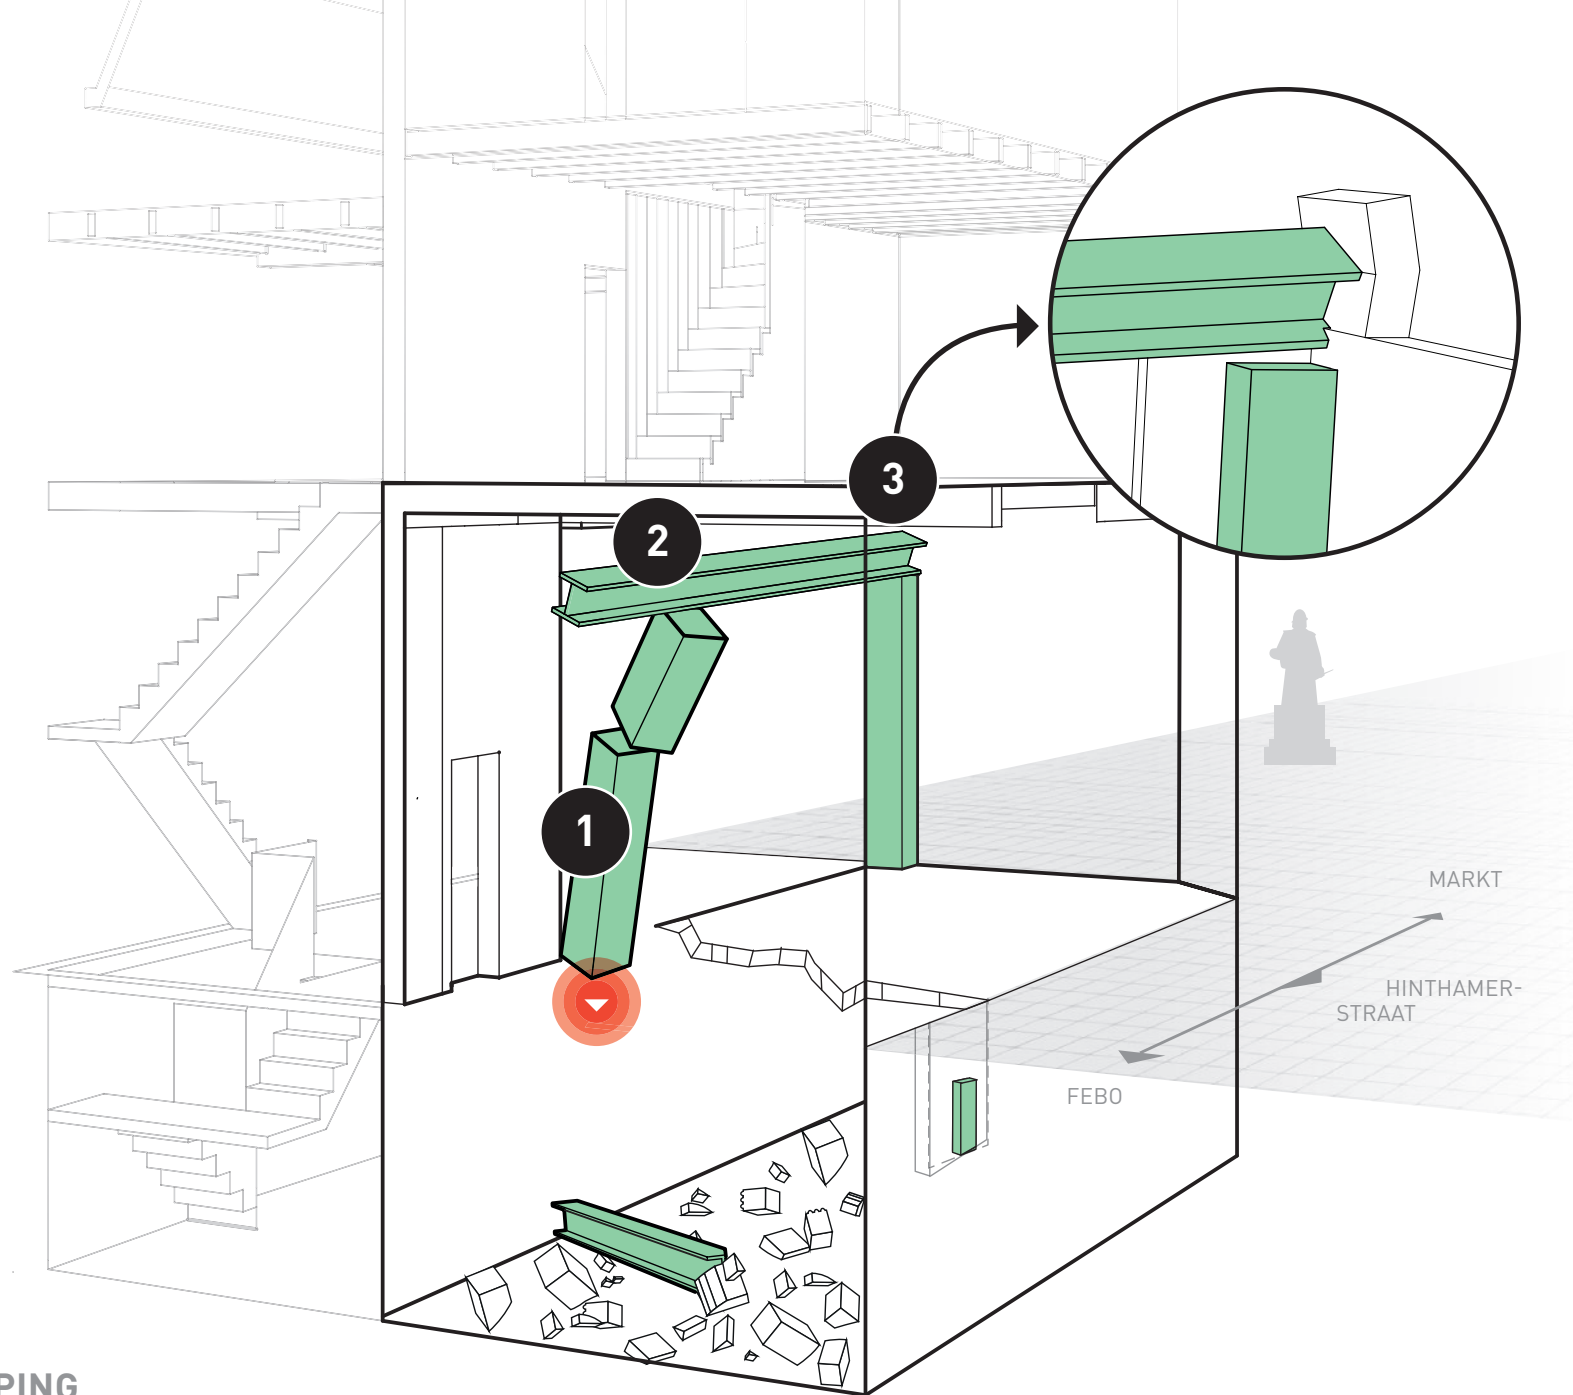
- ❶ kolom verliest zijn dragende functie voor de grote stalen balk onder de eerste verdiepvingsvloer.
  - ❷ Deze stalen balk is gaan schuiven.
  - ❸ Gevel aan marktzijde wordt naar buiten gedrukt.
- Omdat de balk een zeer groot gedeelte van het pand droeg, stortte het pand helemaal in.
