# 's-Hertogenbosch Molenstraat 21

Bouwhistorische verkenning

Maart 2006  
BAAC rapport 06.097

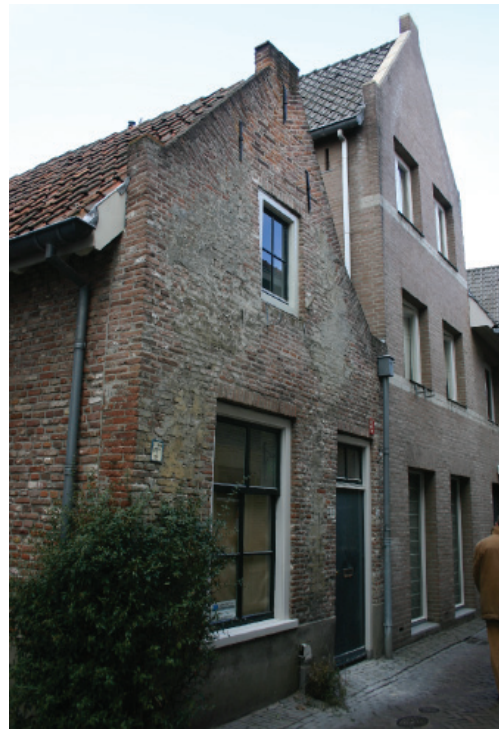
Afb. 2. De voorgevel van het pand, anno 2006.

De asymmetrische voorgevel van het pand is een asymmetrische tuitgevel met vlechtingen en slechts aan één zijde een schouderstuk. Tijdens de restauratie is de top geheel vernieuwd en vermoedelijk met een spouw uitgevoerd. Van het oude muurwerk op de begane grond is zoveel mogelijk behouden. Hier is aan de binnenzijde een nieuwe schil geplaatst. De gevel heeft op de begane grond een deur- en een vensteropening. De voordeur heeft een tweeruits bovenlicht, het venster heeft een schuivend vierruits onder- en een tweeruits bovenraam. De dagkanten van de openingen zijn vernieuwd. Op de zolder bevindt zich een kleiner venster met een zesruits raam. Bij de restauratie zijn de raamluiken niet teruggebracht.

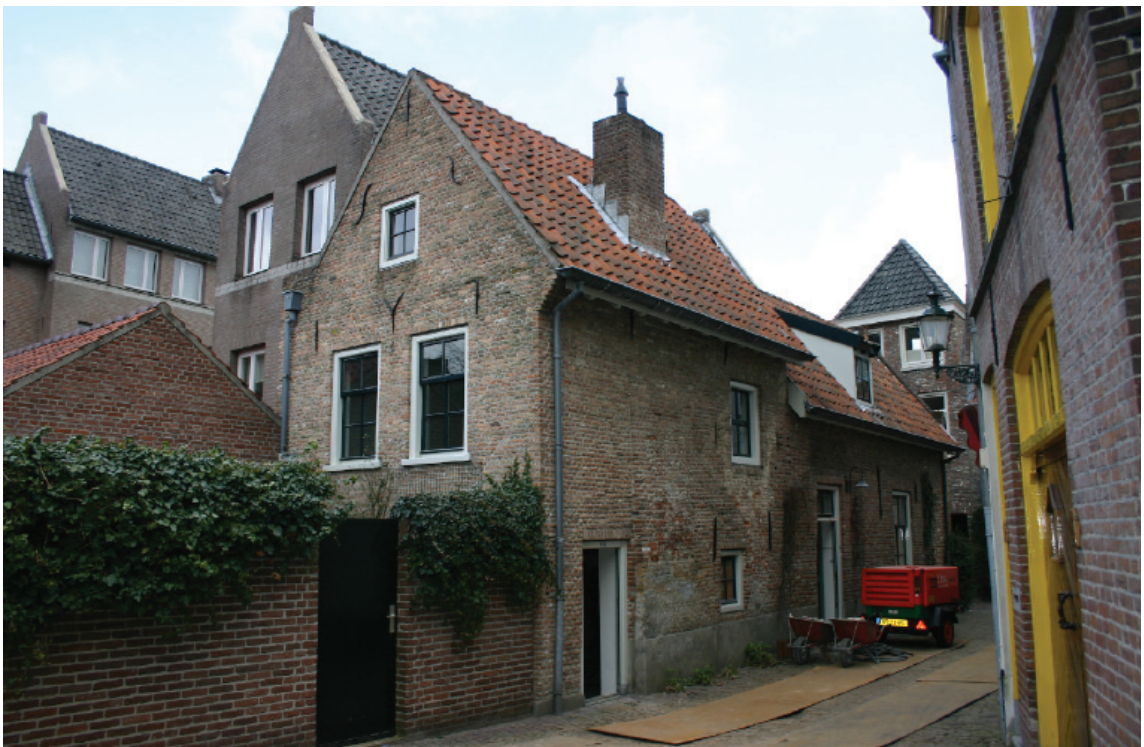
Afb. 5. De achtergevel en de linker zijgevel van het pand anno 2006.

De achtergevel van het pand is tijdens de restauratie in de jaren tachtig volledig opnieuw gebouwd en uitgevoerd met een spouw. Opvallend is de asymmetrie van de topgevel. Door het gebruik van een diversiteit aan gevelankers (rechte schieters, Y-vormige schieters en S-vormige schieters) en de historiserende vensters heeft de gevel nog enigszins haar historische karakter behouden. De gevel heeft op de begane grond een deur- en een vensteropening. Op de verdieping bevinden zich twee vensteropeningen met vensters waarvan de onderramen niet zoals verwacht schuivend, maar draaiend zijn uitgevoerd. Ook het raam op de zolder heeft een draaiend raam.

De achtergevel heeft vanwege het ontbreken van ouder materiaal indifferente monumentale waarde ondanks dat bij de restauratie de gevelindeling is gekopieerd. De gevel heeft wel een beeldondersteunende waarde.

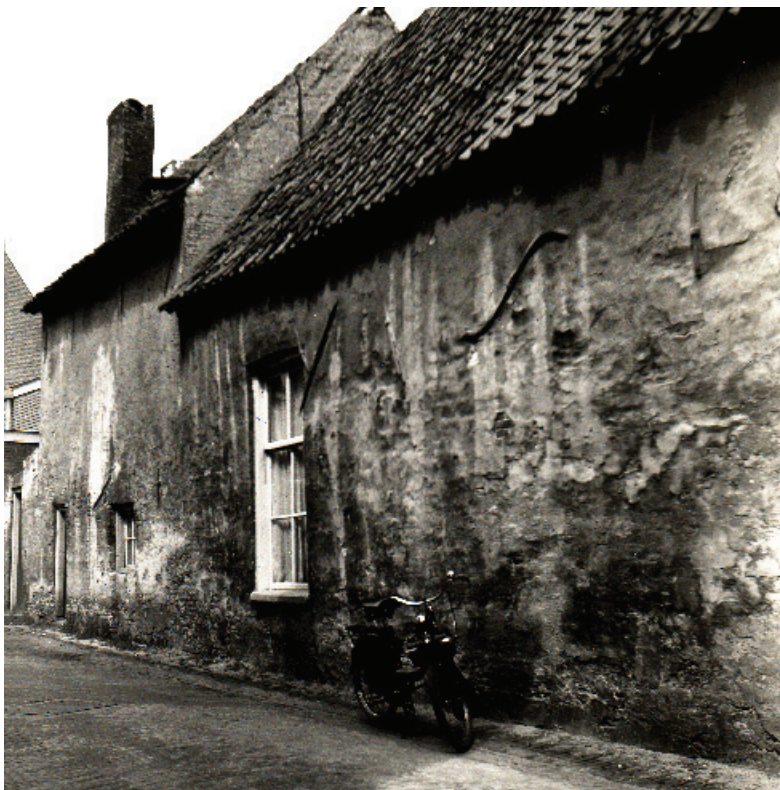
De linker zijgevel is gericht op de Gasthuispoort. Deze gevel is tijdens de restauratie nagenoeg volledig gesloopt en als spouwmuur heropgebouwd. Bij vergelijking van de zijgevel op de tekeningen van de bestaande en de nieuwe toestand in de jaren tachtig, valt op dat de muur is uitgevlakt. De gevelindeling is hierbij nagenoeg ongewijzigd. Het voorhuis heeft een deuropening en een vensteropening op de begane grond. De eerste is toegevoegd. De deur heeft een tweeruits bovenlicht, het venster heeft een vierruits schuivend onderraam en een tweeruits, vast bovenraam. Ook het achterhuis heeft op de begane grond een deur en een venster. Beide zijn aanzienlijk kleiner van formaat. De deur ontbeert een bovenlicht en het venster heeft een klein vierruits draairaam. Het achterhuis heeft op de verdieping ook een vierruits venster, dat in dit geval een schuivend onderraam heeft en is toegevoegd. Rondom de vensters zijn in de gevel van het achterhuis nog enkele vierkante meters ouder metselwerk behouden, ondermeer bij het licht versnijdende rookkanaal. Opvallend is de grote diversiteit aan bakstenen.

*Afb.6. De linker zijgevel van het achterhuis in de jaren zestig.*

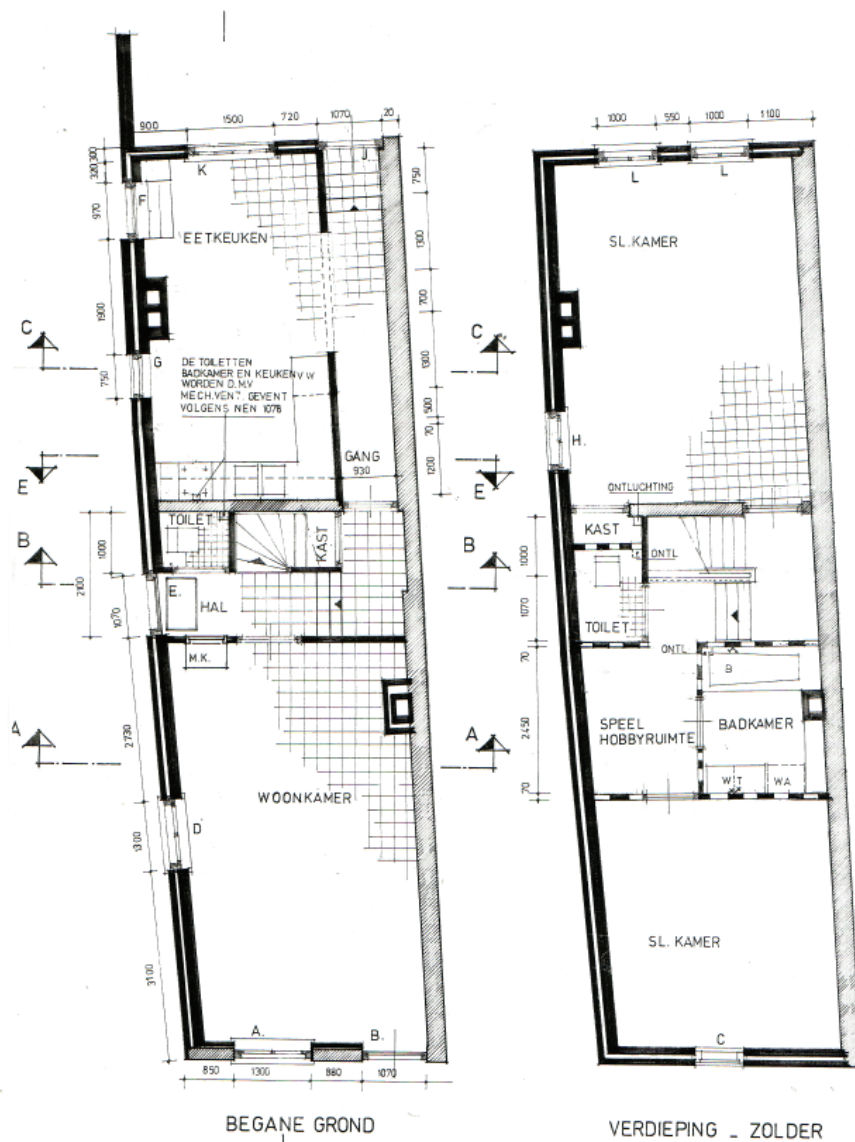
Afb. 8. De restauratietekening waarin het behouden muurwerk gearceerd is weergegeven.

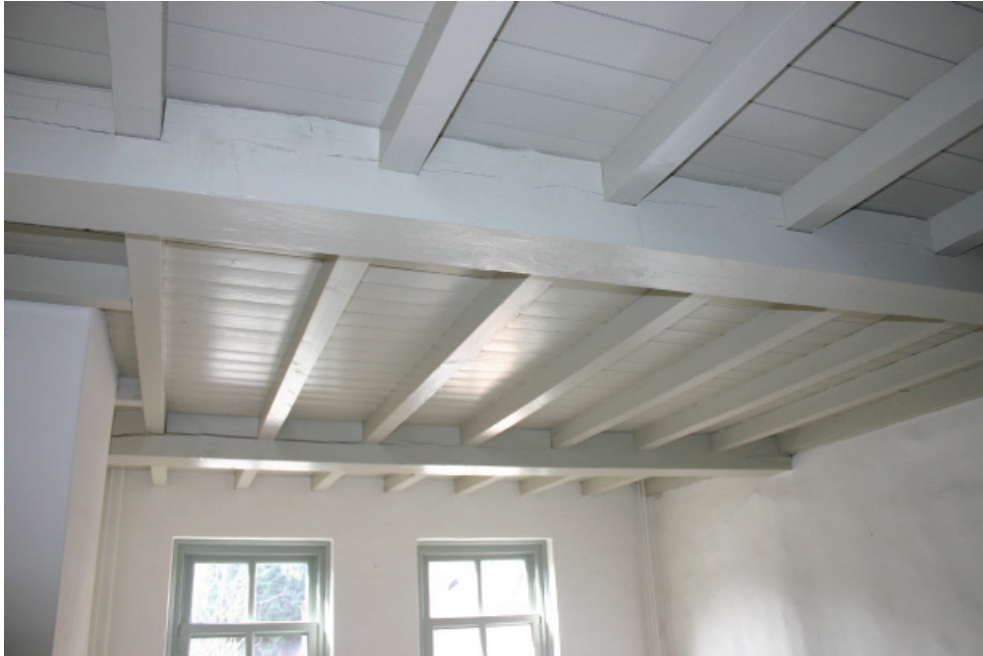
Het achterhuis heeft een iets lager gelegen betonvloer op de begane grond. De verdiepingvloer heeft een in de jaren tachtig aangebrachte enkelvoudige vurenhouten balklaag die is geënt op de vermoedelijk negentiende-eeuwse grenenhouten voorganger. De zoldervloer heeft een samengestelde balklaag die eveneens naar voorbeeld van een oudere vloer is gerestaureerd. Dit betreft

vermoedelijk de zeventiende-eeuwse samengestelde balklaag die is hergebruikt na de sloop van het oudere, vrijstaande achterhuis dat op de kaart van 1832 zichtbaar is. De A-spanten op de zolder van het achterhuis zijn gelijk aan de spanten in het voorhuis met dien verstande dat op sommige plekken, een deel van de fliering en een trek balk nog sprake kan zijn van het hergebruik van ouder hout.

*Afb. 9. De tijdens de restauratie aangebrachte samengestelde balklaag van de zoldervloer in het achterhuis.*

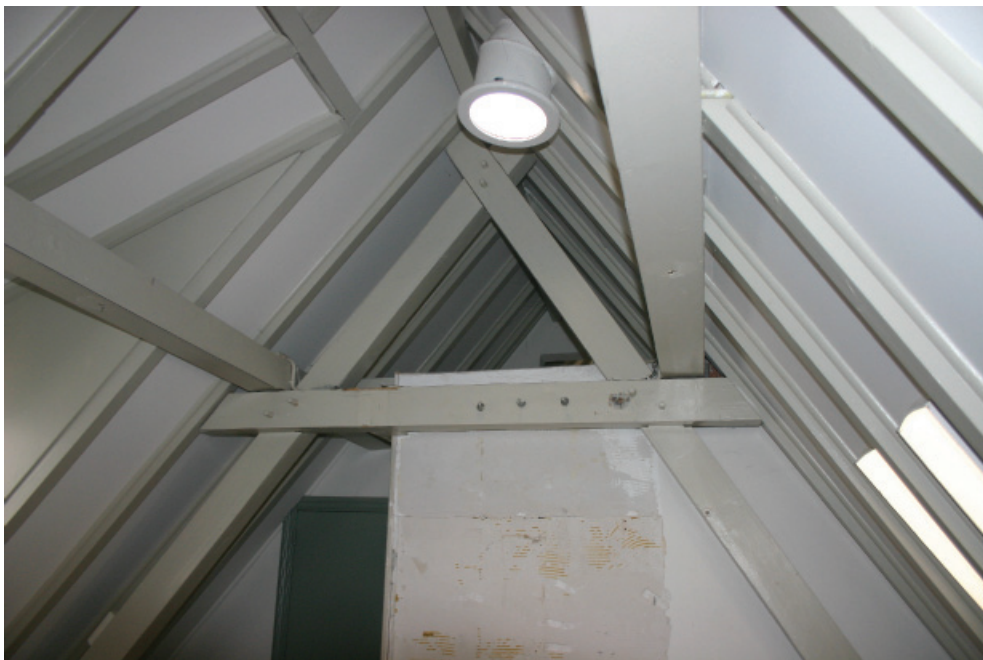
Het voorhuis heeft een begane grondvloer van beton en een zoldervloer met een vier balkvakken diepe samengestelde balklaag. De balklaag is in de jaren tachtig aangebracht, naar voorbeeld van de zeventiende-eeuwse balklaag die voorafgaand aan de restauratie is gesloopt. Het voorhuis heeft drie A-spanten waarvan de verschillende onderdelen op een historiserende wijze met toognagels en spijkers zijn gezekerd. De spanten zijn aangebracht tijdens de restauratie.

*Afb. 10. De kap van het voorhuis.*
