BASTION ORANJE

Vooronderzoek, opgraving en begeleiding

BAAC rapport A-07.0209

April 2009

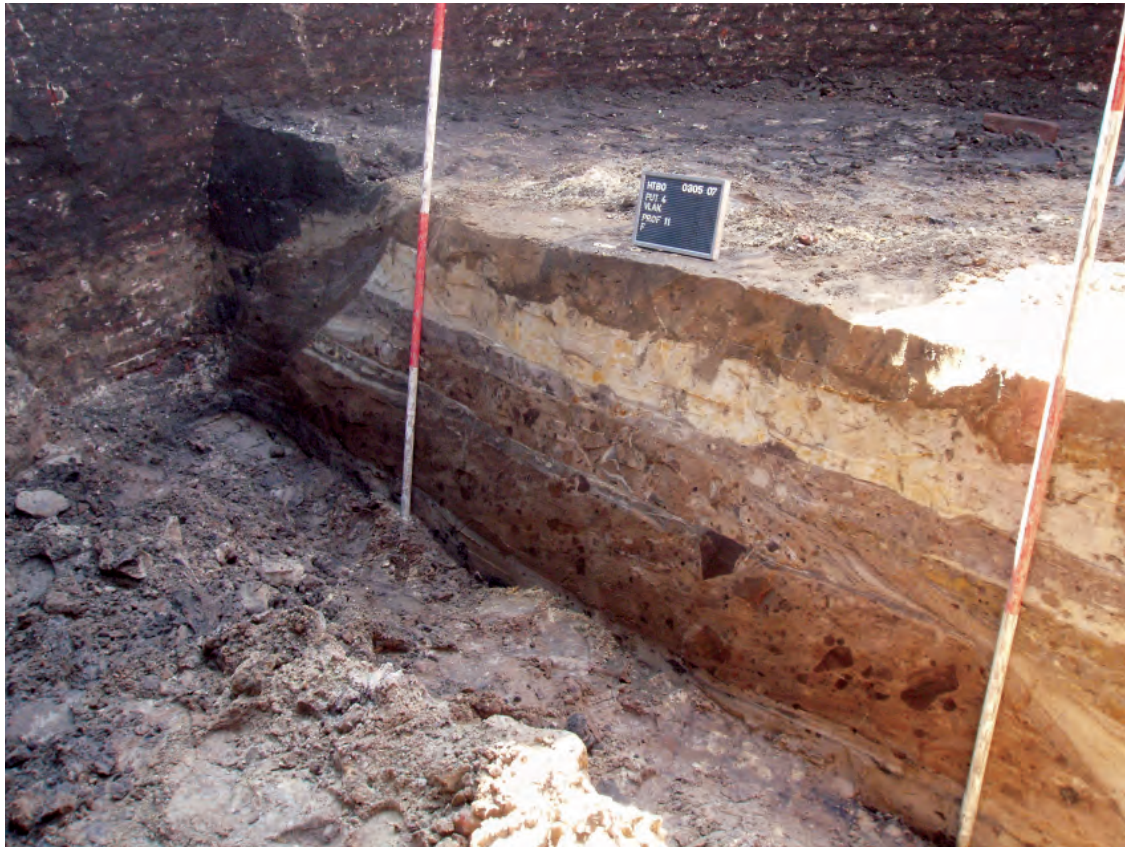
Afb. 6.1 Ophogingen voorafgaand aan de aanleg van de stadsmuur, binnen de (jongere) muurtoren. Foto genomen richting het zuidwesten.

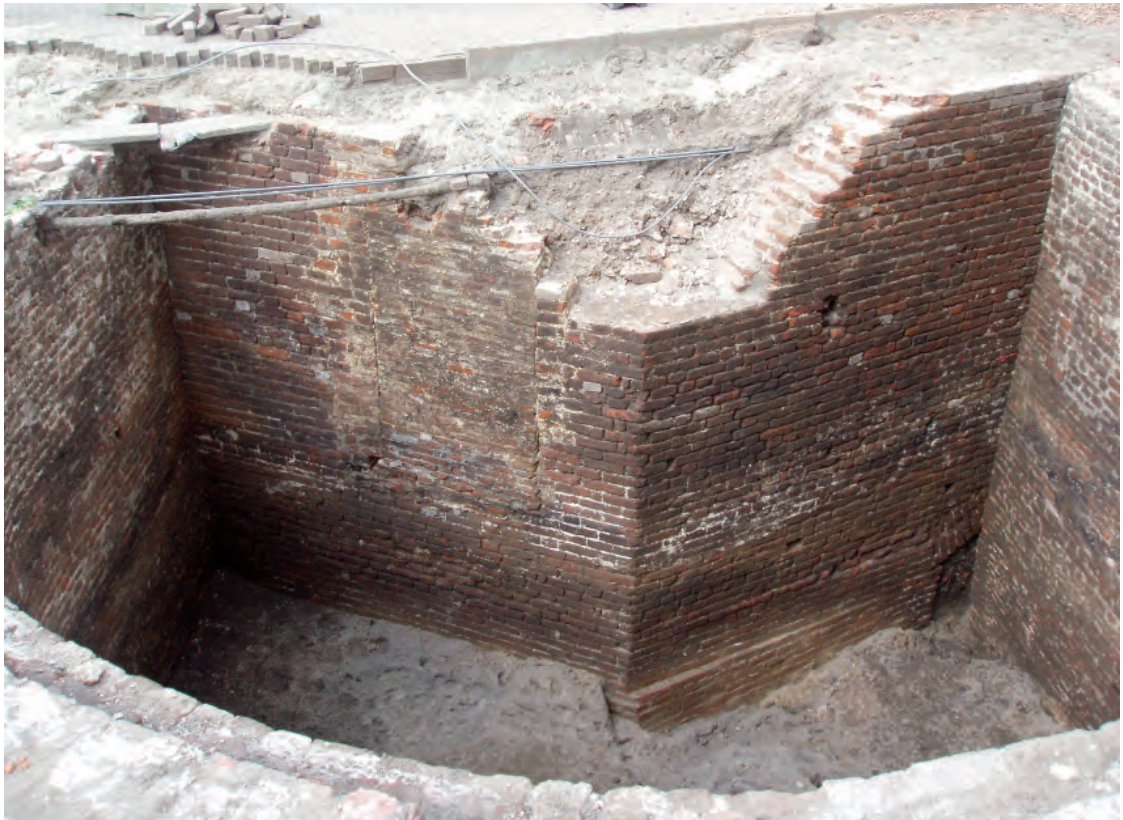
Afb. 6.2 Overzicht van de stadsmuur ter hoogte van de knik in het muurwerk. Hierop zijn ook de jongere doorgang F19 en dichtzetting F10 te zien. Foto genomen richting het noorden.

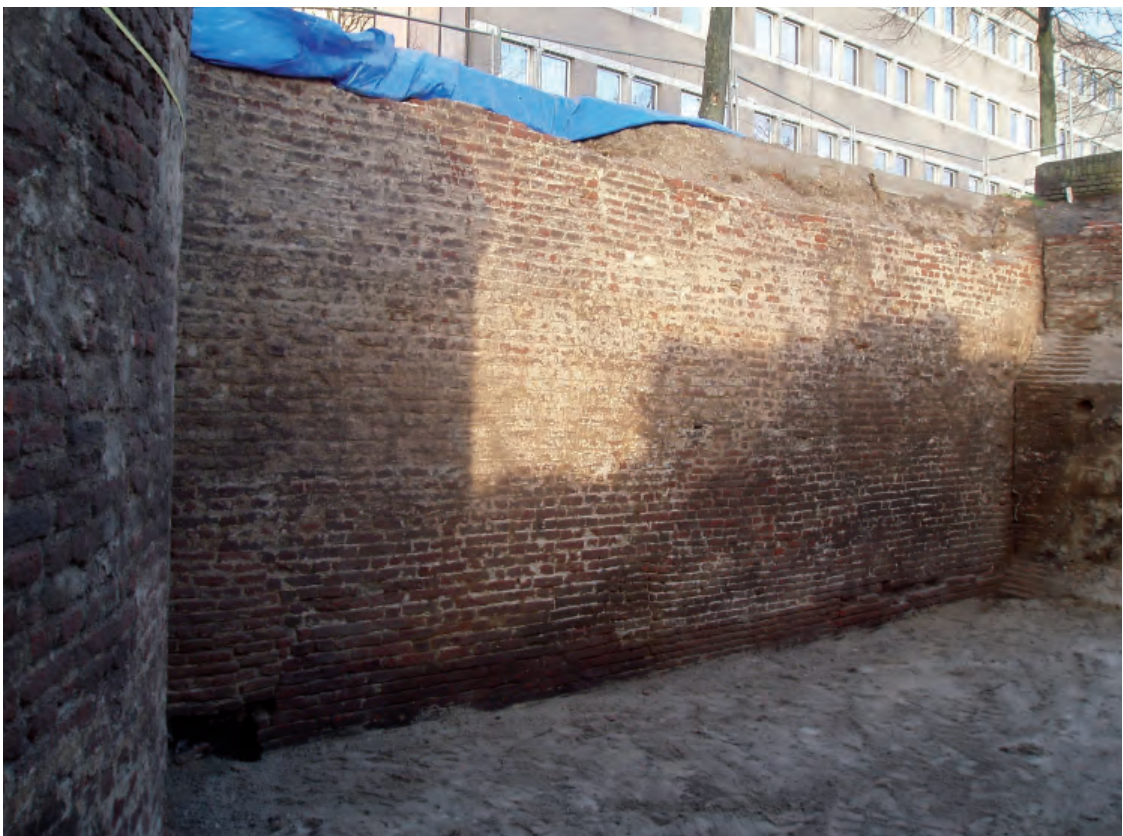
Afb. 6.3 Overzicht van de stadsmuur ten oosten van de muurtoren. Uiterst rechts de bastionmuur uit 1634. Foto genomen richting het noordoosten.

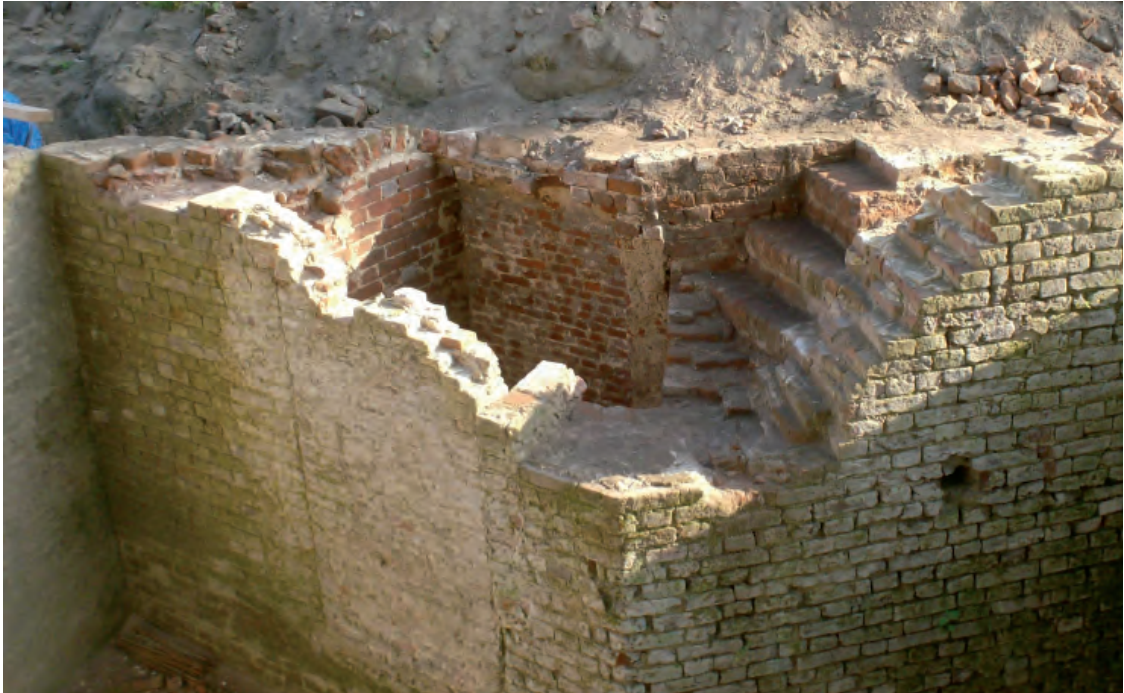
Afb. 6.4 De trap in de stadsmuur met de latere aanpassingen voor de doorgang naar de toren en de dichtzettingen van de doorgang. Foto genomen richting het noorden.

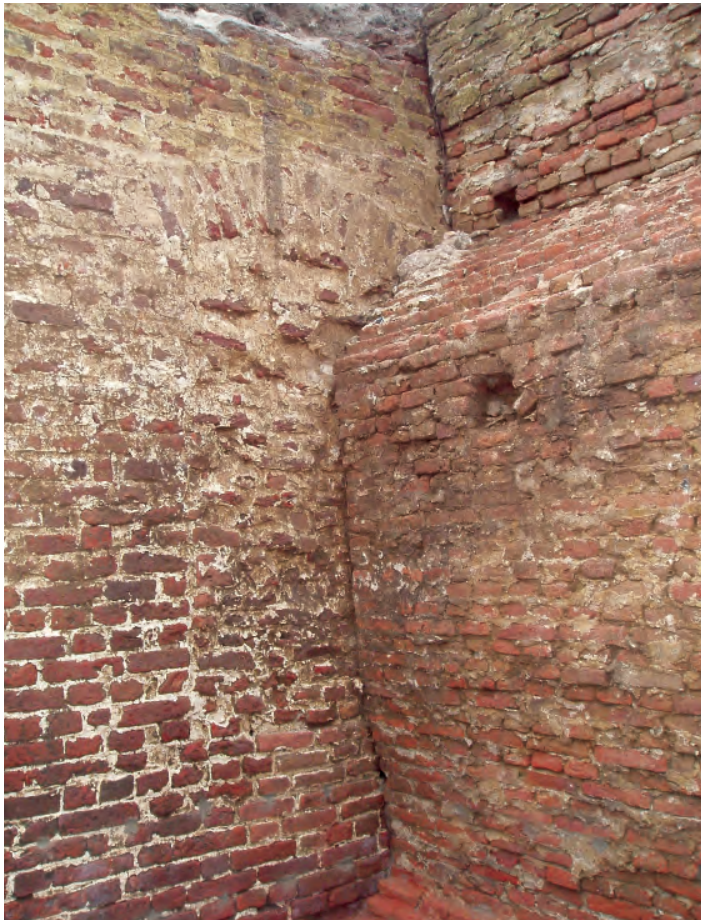
Afb. 6.6 De doorgang in de stadsmuur (F27) en de latere dichtzetting (F28). De bastionmuur (rechts) is hier tegenaan gezet. Foto genomen richting het noordoosten.

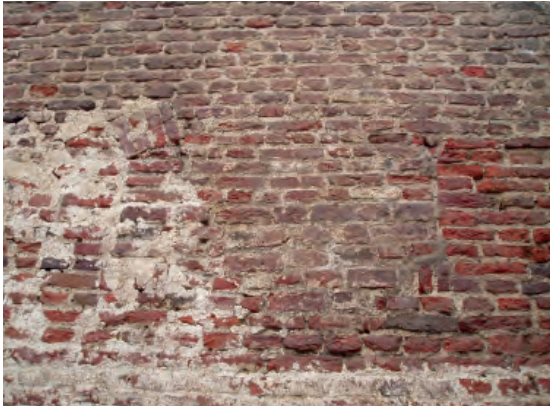
Afb. 6.8a Oostelijk schietgat F14 met dichtzetting F11 (buitenzijde van de toren). Foto genomen richting het westen.

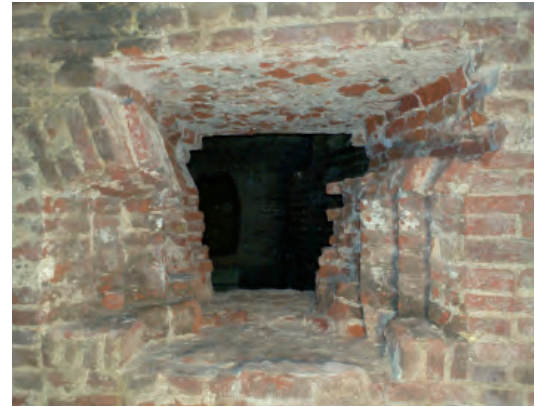
Afb. 6.8b Oostelijk schietgat F14 na verwijdering van dichtzetting F11 (buitenzijde van de toren). Foto genomen richting het westen.

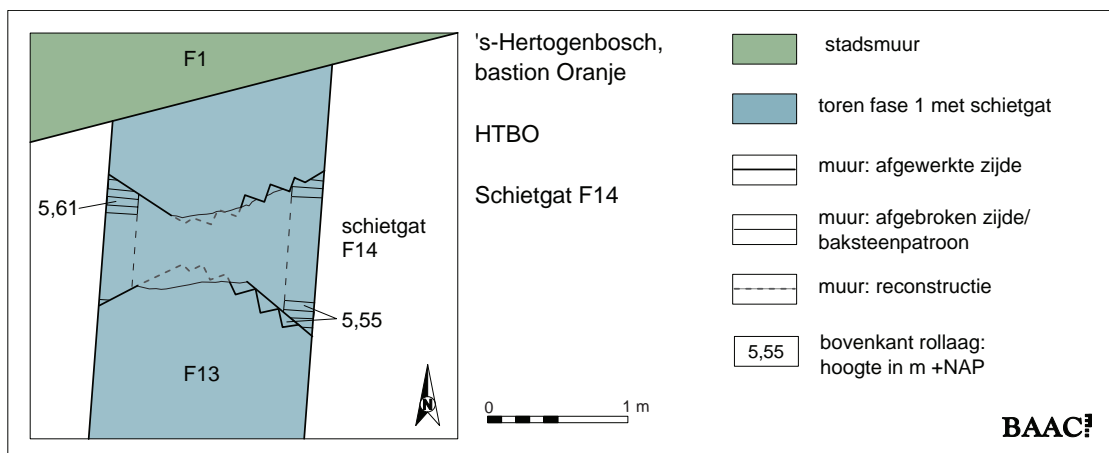
Afb. 6.8c Schietgat F14 na verwijdering van de dichtzetting.

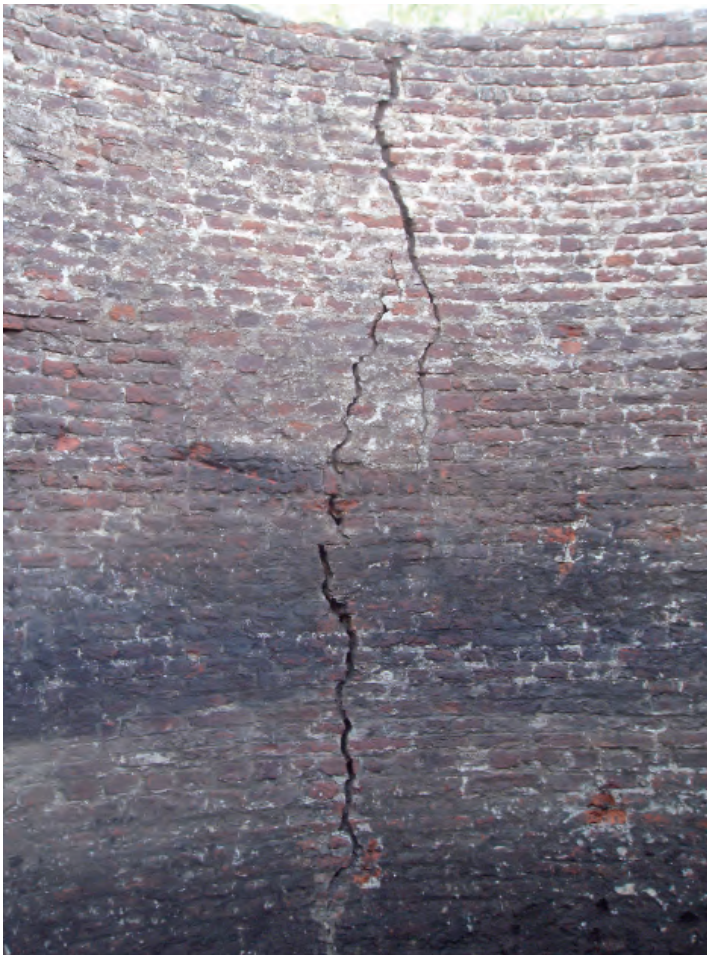
Afb. 6.9 Schietgat F15, aan de binnenzijde van de toren. Scheur F50 loopt zowel door het primaire muurwerk F13 als door het muurwerk van het jongere F12. Foto genomen richting het zuiden.

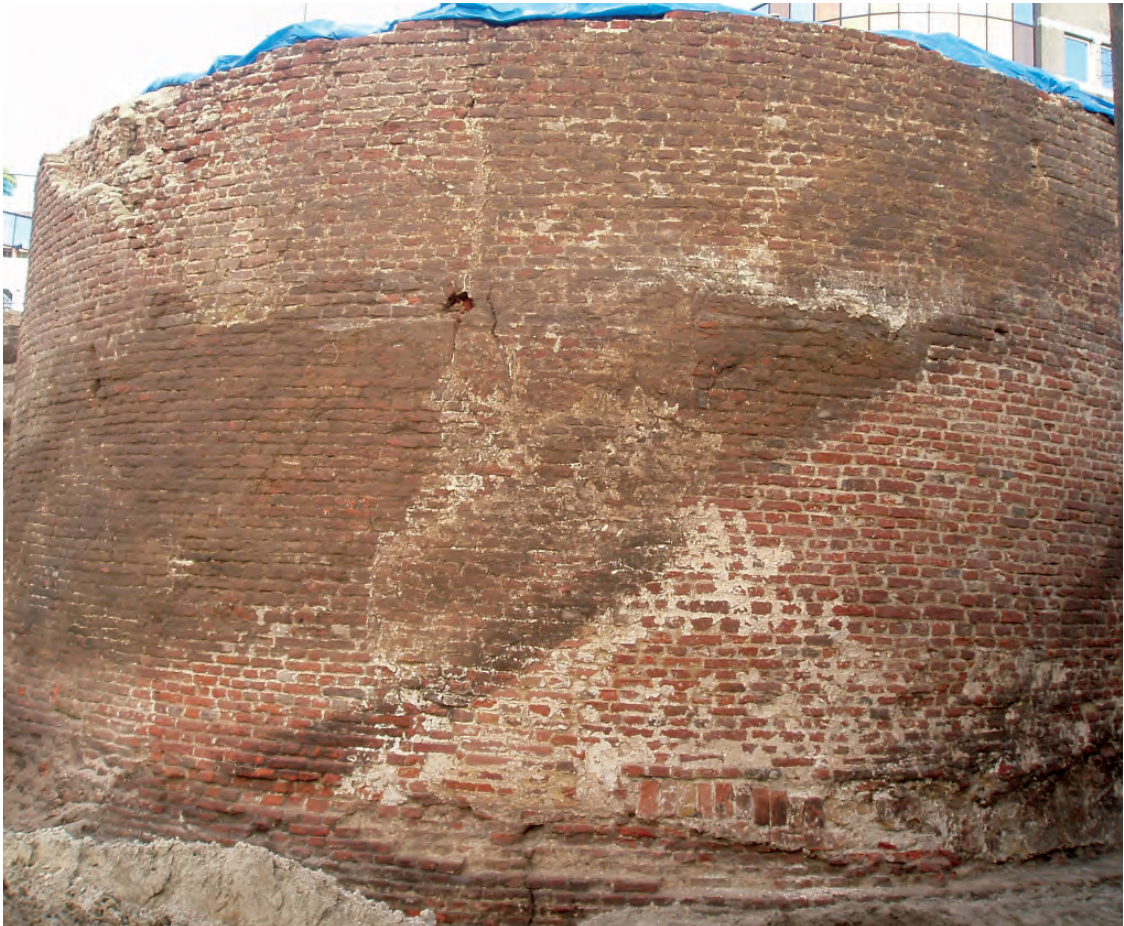
Afb. 6.11 De buitenkant van de toren met de afdruk van laag F108. Foto genomen richting het noorden.

Het bovenstaande kan correct zijn als F108 inderdaad een secundaire vulling is. Dit is niet met zekerheid te zeggen. Het gaat om een laag met vuile, humeuze grond waarin relatief veel aardewerk, dierlijk bot, puin, as en houtskool aangetroffen werd (het aardewerk en de metaalvondsten uit deze laag worden omschreven in respectievelijk hoofdstuk 7.1 en 7.2). Het verloop van deze vuile grond heeft een afdruk op de toren achtergelaten (bijlage 5, onderaan). De reden waarom bij F108 aan een secundaire in plaats van primaire vulling wordt gedacht is de datering van het vondstmateriaal dat tot 1650 doorloopt en daarmee iets te jong lijkt om onmiddellijk na de aanleg van het bastion hier terecht te zijn gekomen. Als F108 rond 1650 is aangebracht kan de oude gracht rondom de toren nog steeds in het zicht zijn gebleven. Het is ook mogelijk dat F108 tegelijk met de grachtvulling is aangebracht (met de grachtvulling worden de lagen F111 t/m F120 bedoeld, hoewel de bovenste lagen zich waarschijnlijk iets hoger bevinden dan de voormalige waterspiegel). De grachtvulling kan met behulp van vondstmateriaal niet nauwkeurig worden gedateerd, maar zou in 1668 kunnen zijn aangebracht, toen meerdere oude grachten binnen bastions werden gedempt.²²

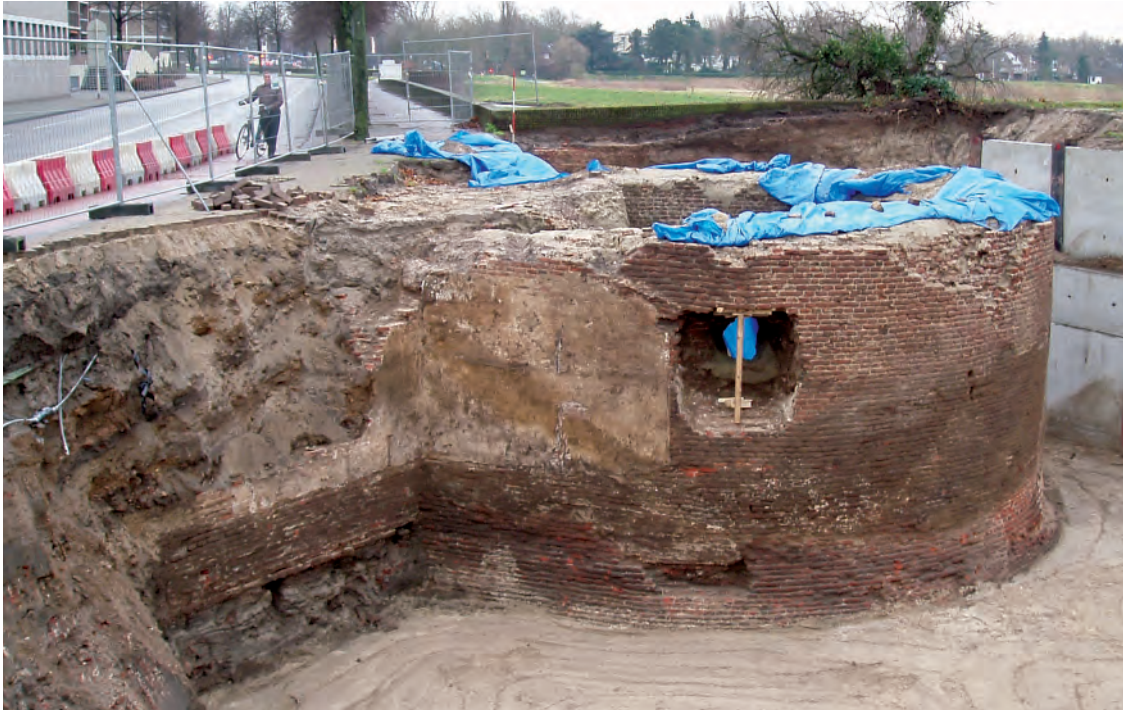
Afb. 6.12 Pleisterlaag F52 tegen F24 en F38; de locatie van de aanbouw tegen de toren. Foto genomen richting het oosten.

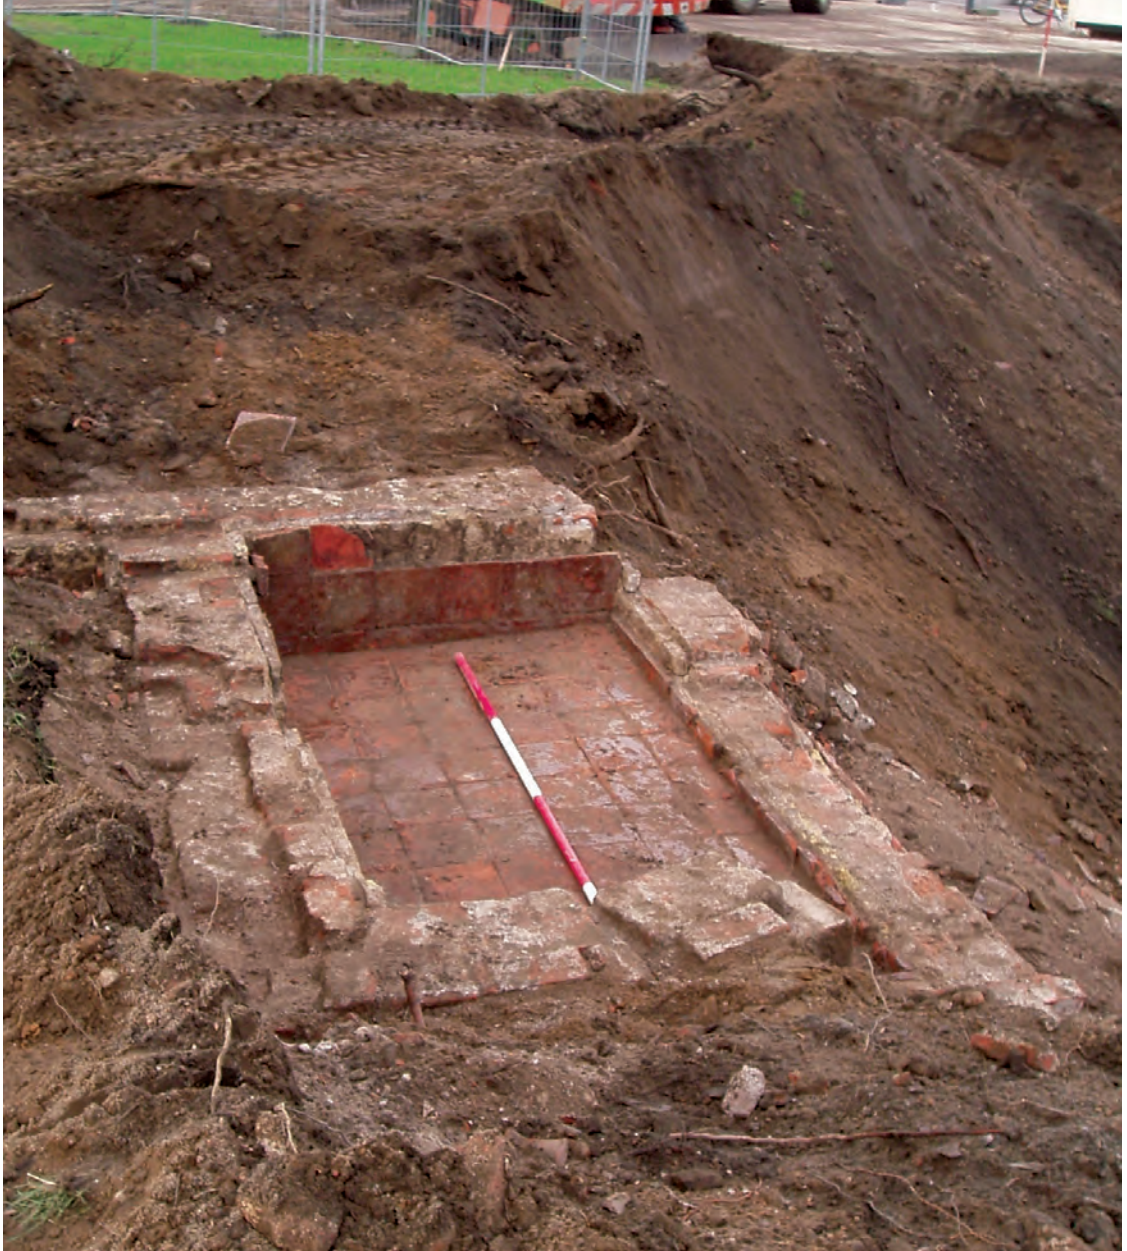
Afb. 6.15 Waterkelders F37. Foto genomen richting het noordwesten.
