's-Hertogenbosch Westwal en St. Janssingel

Aanvullend Archeologisch Onderzoek

Januari 2004
BAAC rapport 03.066

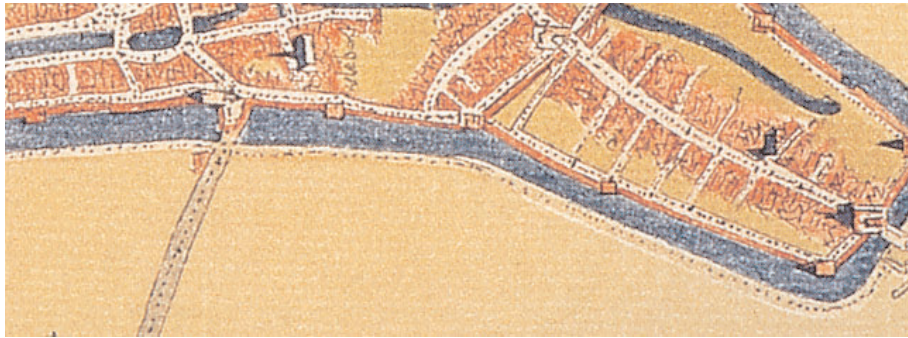
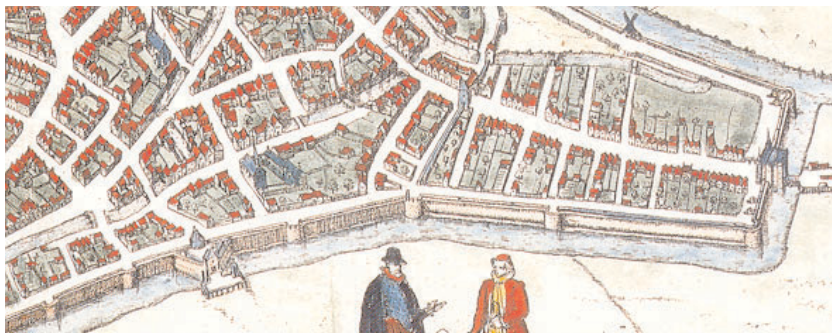
Afb. 2 Delen van de plattegronden van Jacob van Deventer uit 1545 (boven), Braun en Hogenberg uit 1588 (midden) en van Blaeu uit 1649 (onder).

Bij alle hierna beschreven onderdelen kunnen het opgravingsoverzicht (bijlage 1) en de historische plattegronden van Jacob van Deventer, Braun en Hogenberg en Blaeu gebruikt worden (afb.2).

Op afbeelding 3a is links de veertiende eeuwse halfronde muurtoren naast de Koepoort te zien en rechts de nieuwe vierkante (en eerste) Sint-Janspoort. Nog duidelijker wordt de situatie misschien op de plattegrond van Braun en Hogenberg weergegeven (afb.2).

De volgende belangrijke wijziging vond plaats in 1597 toen de vierkante poort werd afgebroken en er een nieuwe doorgang aan de zuidelijke zijde van het bolwerk werd gecreëerd – deze situatie is te herkennen op de kaart van Blaeu uit 1645 (afb.2). De vierkante Sint-Janspoort werd gesloopt en de poort naast de muurtoren kwam nu definitief te vervallen. Het gedeelte van de veertiende eeuwse stadsmuur dat zich binnen het bolwerk bevond werd zo diep weggebroken dat het onder de grond verdween. De toren was op dat moment al verlaagd (hiervan is sprake in een stadsrekening uit 1592/93⁴) en misschien ook al tot een gedeelte van een poortwachtershuis gemaakt, dat van na 1597 dateert en dat nog in 1829 is ingemeten (afb.5). Onderaan is rechts de begane grond weergegeven en links de in 1597 verplaatste, tweede Sint-Janspoort. Deze situatie bleef bestaan tot de afbraak van het hele bolwerk, inclusief de poort, in 1884.

Op de verschillende plattegronden uit de zestiende en zeventiende eeuw is ten zuiden van de Sint-Janspoort nog een muurtoren weergegeven (afb.2). De toren bevindt zich in een naar binnen gerichte knik in de veertiende eeuwse stadsmuur. Geen van de namen van torens die in de stadsrekeningen worden genoemd kan nog aan de toren op deze locatie gekoppeld worden. Wel lijkt het aannemelijk dat hier meteen bij de bouw van de muur in de veertiende eeuw een toren gepland is; als er tussen de toren bij de Koepoort en die van de hoek van de veertiende eeuwse muur bij het Berewout-hofje niet nog een toren zou staan zou de muurlengte tussen de torens abnormaal groot en nauwelijks te verdedigen zijn.

Zoals gezegd maakte de veertiende eeuwse stadsmuur op de hier beschreven locatie een knik: van het zuidelijke eind van de Sint-Janssingel richting de Vugtherstraat en Kuipertjeswal. Op zo'n knik is zeker een toren te verwachten van waaruit de twee aangrenzende muurdelen overzien kunnen worden – en op de plattegronden van Jacob van Deventer en Braun en Hogenberg is op deze plek ook een toren afgebeeld (afb.2).

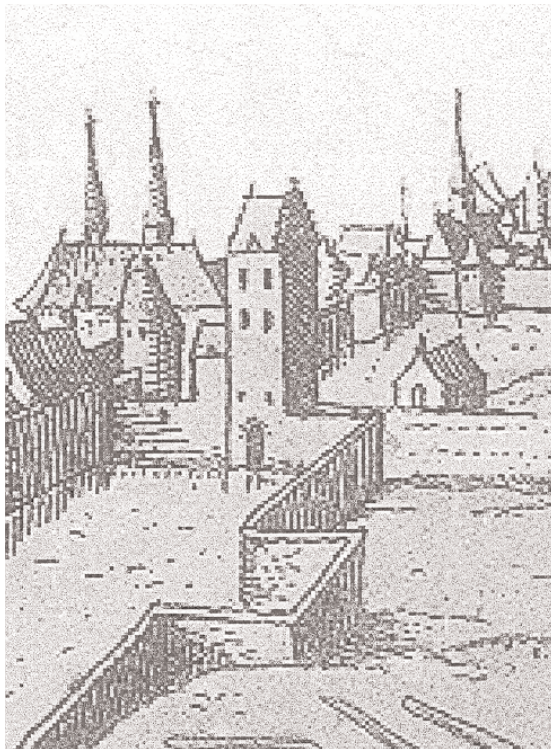
Afb.3a. Zestiende eeuwse prent met de vierkante (eerste) Sint-Janspoort en links daarvan de half-ronde toren bij de Koepoort.

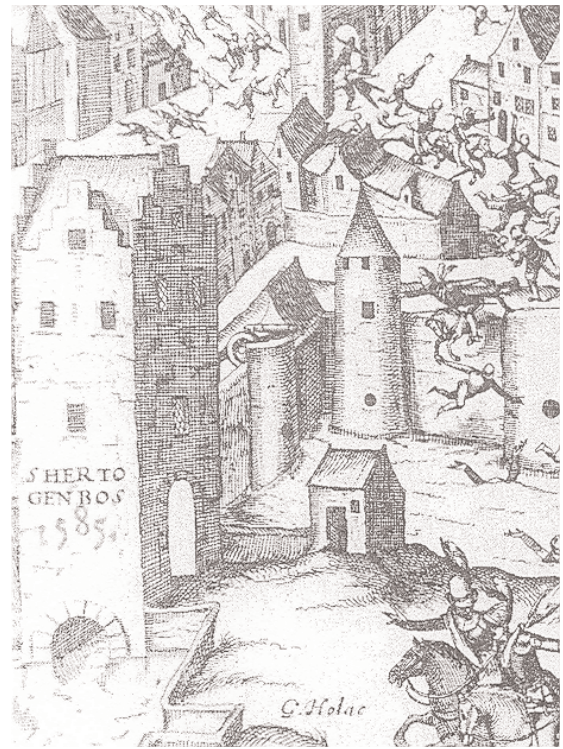
Afb.3b. Prent uit 1585 met de vierkante (eerste) Sint-Janspoort op de punt van het bolwerk.

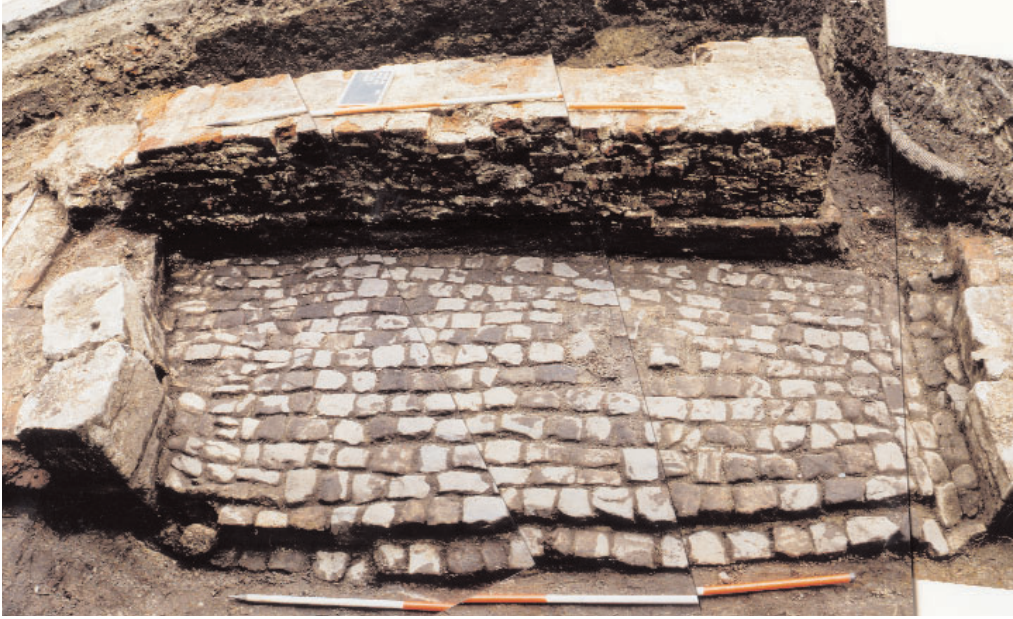
Afb.6 Put XX: samengestelde foto van de Sint-Janspoort (F31 en 32) met daarop de latere muur van het poortwachtershuis F33 – richting N.

De poort is deels in baksteen opgemetseld (F36), maar de sponning aan de buitenkant bestaat uit hardstenen blokken (F32), waarvan de onderste of onderste twee bewaard zijn gebleven. Aan beide zijden van de poort zijn in de hardstenen blokken nog (restanten van) de ijzeren duimen aanwezig voor de gehengen van de deuren.

De bestrating (F31) bestaat uit keitjes. Langs de randen is een wat zachtere, witte steensoort gebruikt, verder gaat het om hardstenen gerolde (rivier-)keitjes en aan de zuidkant is met beide steensoorten een goot aangebracht voor de afvoer van hemelwater. Het zou de keienbestrating kunnen zijn die genoemd wordt in een stadsrekening van 1531/32, waarin vermeldt wordt dat het bestraten bij de poort snel voltooid moet worden.⁵ Onder F31 is geen oudere fase van bestrating gevonden die bij deze doorgang hoort en er bóven kan geen later weggehaalde bestrating hebben gezeten; dan zouden de duimen voor de ophanging van de deuren onder het straatoppervlak zijn verdwenen. Het is dus mogelijk dat deze bestrating net zo lang gefunctioneerd heeft als de poort zelf: tot het eind van de zestiende eeuw.

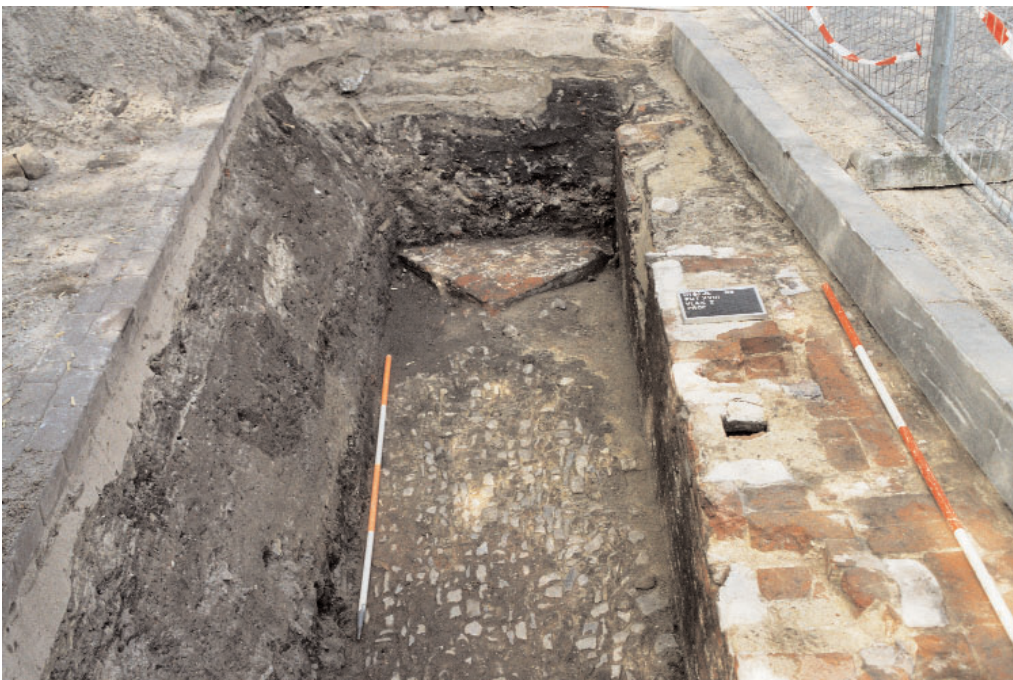
Afb.7 Put XVIII: rechts bevindt zich de stadsmuur F21, achteraan is de noordelijke aanzet van het Sint-Jansbolwerk te zien – richting N.

Zoals vermeld werd vanaf 1528 tegelijkertijd met de zojuist beschreven doorgang ook het Sint-Jansbolwerk aangelegd. Aan het noordeinde van dit deel van de opgraving (put XVIII, zie bijlage 2 en afb.7) is te zien dat de muur van het bolwerk koud tegen de stadsmuur is aangezet (het gaat om F30). In dit stuk muurwerk is waarschijnlijk te zien hoe een nis in de muur is uitgespaard (mogelijk om geschut in te plaatsen). Het zou echter ook om een steunbeeer aan de binnenzijde van het bolwerk kunnen gaan. Aan de zuidkant bleek het niet mogelijk de aanzet van de bastionmuur te localiseren; deze bevindt zich onder een brede heg en is zeker dieper weggesloopt dan de aanzet in het noorden. In het talud is de muur van het bolwerk wel aangetroffen (F72 in put

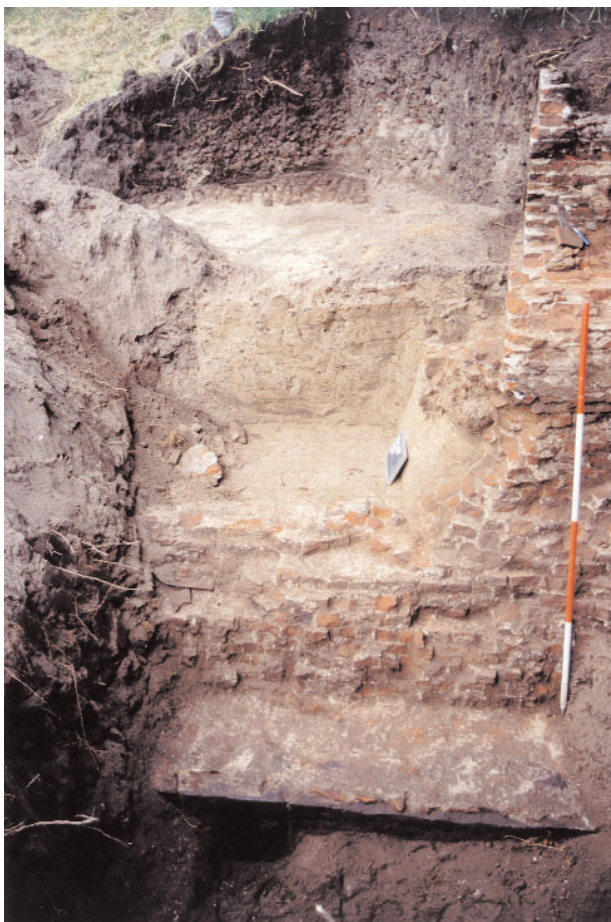
Afb. 8 Put XXIII.B: vooraan de natuurstenen buitenkant van het Sint-Jansbolwerk (F72), bovenaan een deel van de doorgang F73 – richting NO.

XXIII). Op dit niveau (en dat is 1,70 m. lager dan het hoogst bewaard gebleven punt van F30) bestaat de veldzijde van de muur uit grote natuurstenen blokken, waarschijnlijk om een betere waterkering te vormen dan de veel zachtere baksteen. De blokken zijn gezien tussen 3,26 en 2,85 NAP+, maar lopen zeer waarschijnlijk door tot onder de waterlijn, als hun functie tenminste inderdaad verband houdt met waterkering en ze niet een onderdeel van een later op deze plek gerealiseerde doorgang vormen (afb.8). De bestrating, waarvan aan beide zijden van het bolwerk restanten zijn terug gevonden (F29, helemaal in het noorden en F75 in het zuidelijk deel van het bolwerk), bestaat uit rivierkeitjes en net als bij de bestrating van de hierboven beschreven poort (F31) liggen aan de randen telkens zachtere witte keitjes. Op een dieper niveau is onder F75 geen oudere bestrating aangetroffen, voor F29 kon dit niet vastgesteld worden. Het is ook hier mogelijk dat bij een herbestrating de oudere stenen geheel zijn verwijderd – anders zou het om de bestrating behorend tot de bouwphase van 1528 kunnen gaan.

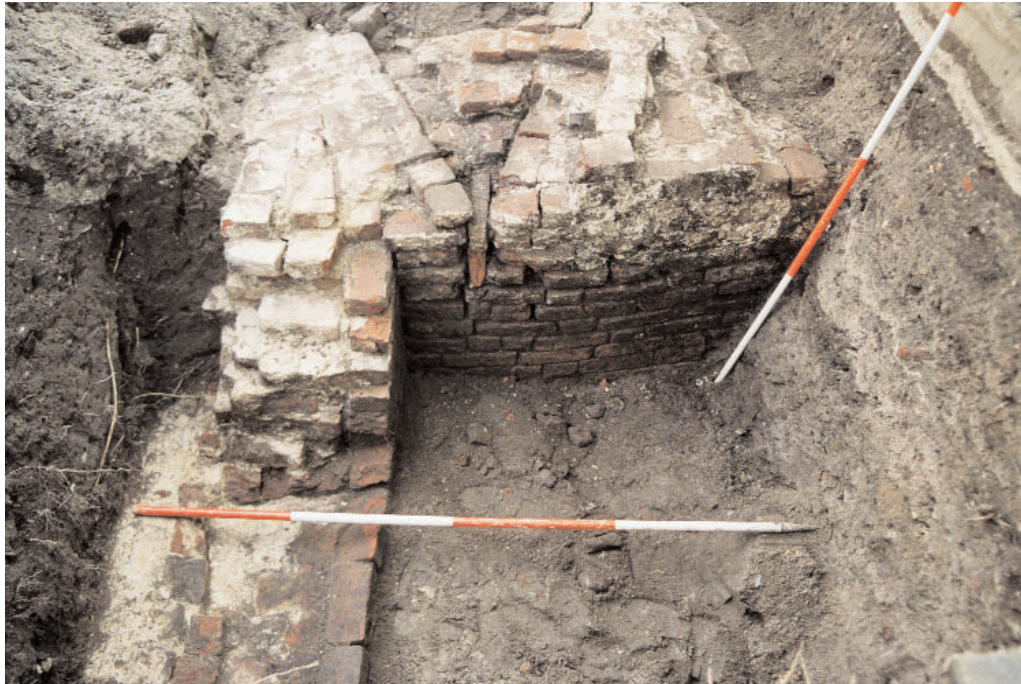
Afb.9 Put XIX: dichtzetting van een schietgat (F24) in de noordkant van de toren in het Sint-Jansbolwerk – richting Z.

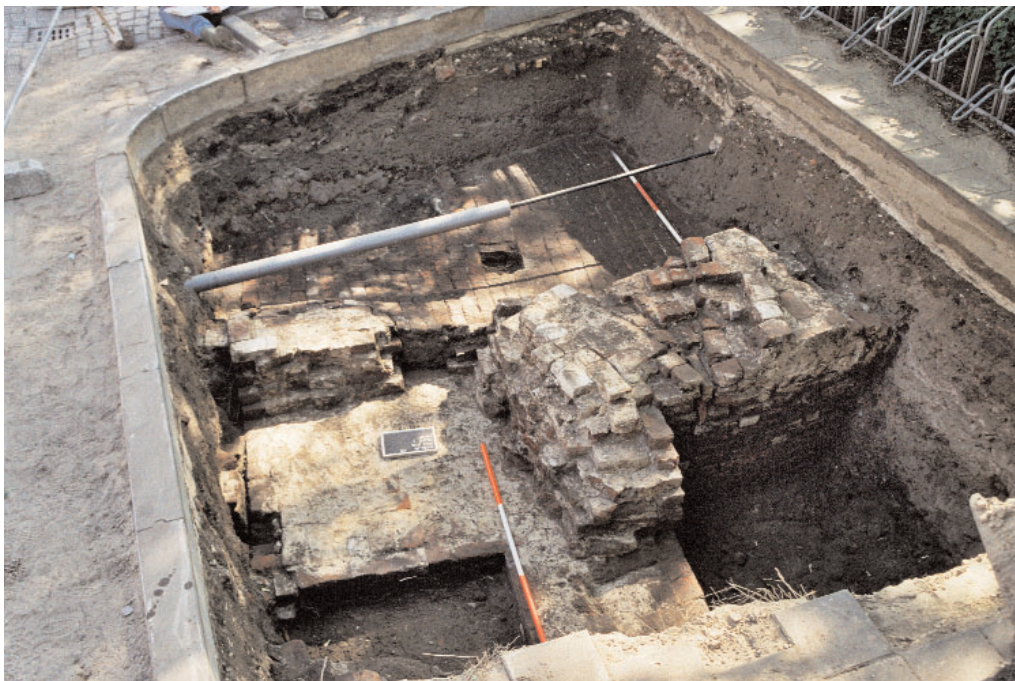
Afb.10 Put XIX: noordkant van de toren in het Sint-Jansbolwerk F25 en 26 met achteraan de vloer binnen de toren F22 – richting Z.

De huidige vloer binnen de toren (F22) is niet de oudste vloer van het poortwachtershuis – net hier onder is op één plek een restant van een vloer van rode plavuzen waargenomen (F46).

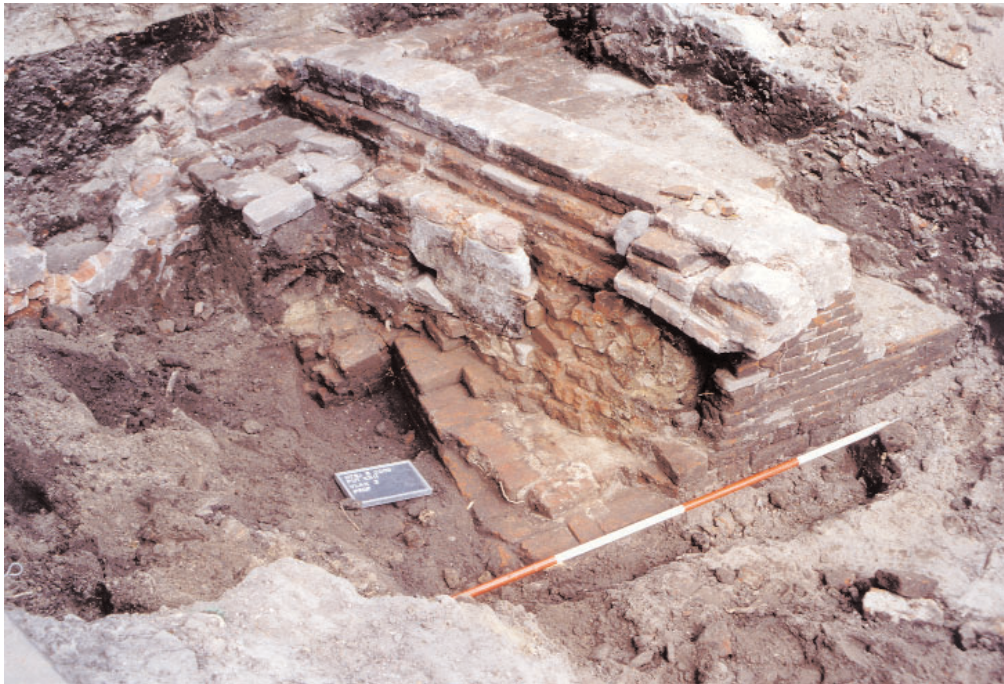
Afb.11 Put XXII: restanten van de tweede Sint-Janspoort F63 en 64 op de stadsmuur met erboven F58 – richting NW.

Alleen van de noordzijde van de poort zijn fragmenten van verschillende fases overgebleven – van de zuidkant is alleen een restant van de jongste fase aangetroffen (put XXI t/m XXIII). F63 in put XXII is mogelijk de oudste fase (1597) van deze verplaatste poort (afb. 11, 12 en bijlage 2). De restanten van F63 bestaan uit een bakstenen schil en een natuurstenen blok waarin een gat is uitgespaard voor de duim van het hangen en sluitwerk; dit alles is ingekast in de deels weggekapte middeleeuwse poer van de stadsmuur. Onder het huidige voetpad en vervolgens in het talud zijn muurresten aangetroffen die het vervolg van F63 kunnen vormen: F67, F73 en F74. Overigens zorgen hier twee brede hekken voor een flinke lacune in de gegevens. Een deel van de F-nummers zou daarom ook bij een andere bouwfase kunnen horen.

Een groot deel van het op deze plek aangetroffen muurwerk behoort tot de jongste fase. Het gaat om F58 en F59, een herkenbare bouwfase omdat er gemetseld is met rode mortel. Aangezien het muurwerk (F58) en zeker de goot (F59) uit de negentiende eeuw lijken te stammen zouden ze gekoppeld kunnen worden aan een bestek uit 1816, waarin herstellingen en vernieuwingen aan de Sint-Janspoort worden beschreven.⁸ In ieder geval werd deze situatie ingemeten in 1829; op afbeelding 4 is linksonder een plattegrond van de poort aan de zijkant van het Sint-Jansbolwerk te zien. Zoals al eerder is gezegd is op dezelfde inmeting linksonder het poortwachtershuis te zien. Afbeelding 15 toont een combinatie van de negentiende eeuwse inmeting met delen van de hierboven beschreven opgravingsresultaten van bijlage 2 (waarvan alleen de relevante delen zijn overgenomen). De twee inmetingen passen goed over elkaar; alleen bleek op de inmeting uit 1829 de afstand tussen het poortwachtershuis en de Sint-Janspoort iets te groot te zijn. Daarom is de laatstgenoemde inmeting in twee delen geknipt die iets over elkaar heen zijn geschoven.

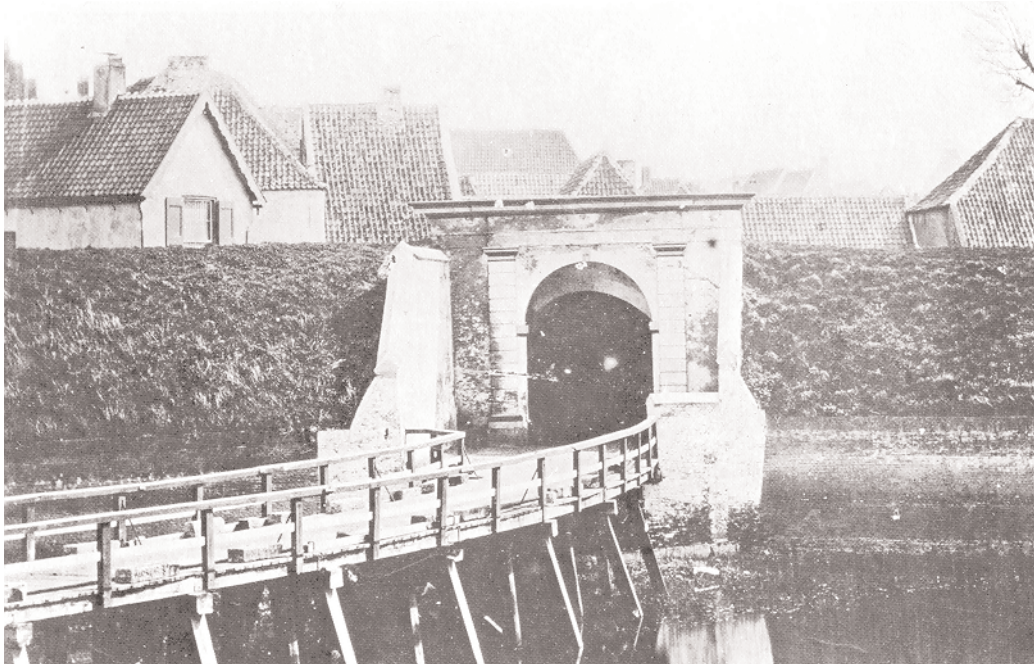
Afb.13. De buitenzijde van de Sint-Janspoort aan de zijkant van het bolwerk op een foto uit 1890. Helemaal rechts, achter de wal, is waarschijnlijk het poortwachtershuis te zien.

In de jaren 1639 en 1640 is in de stadsrekeningen sprake van werkzaamheden aan de poort: er komt een nieuwe overwelfing en de buitenzijde van de poort wordt herbouwd in natuursteen.⁷ Natuurlijk zal op veel meer momenten dan op de schriftelijk overleverde aan de poort zijn gewerkt, maar de natuurstenen buitenkant zou dezelfde kunnen zijn als op een foto van net voor de sloop in 1884 (afb.13).

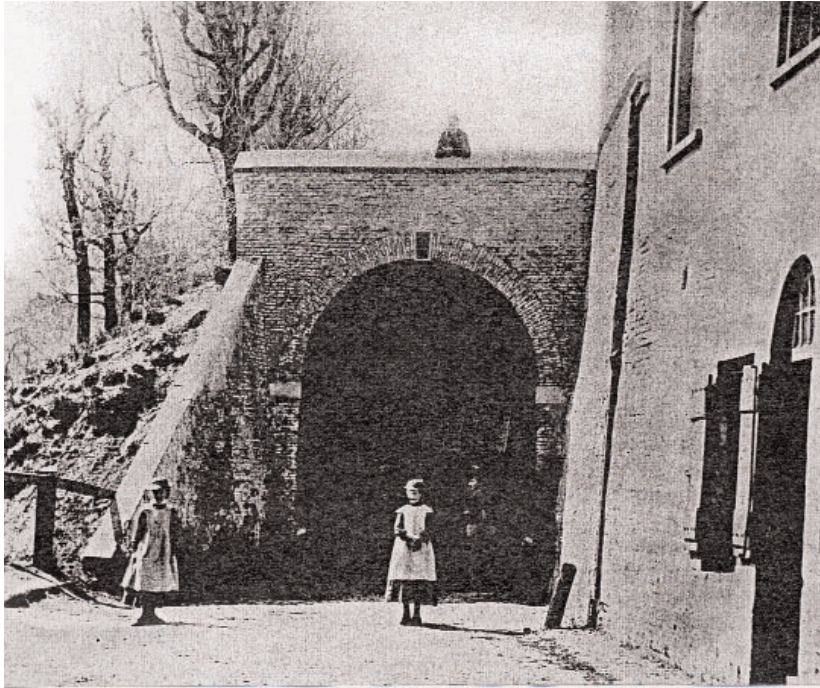
Afb.14. De binnenzijde van de Sint-Janspoort aan de zijkant van het bolwerk op een foto uit 1890, met helemaal rechts een deel van het poortwachtershuis.

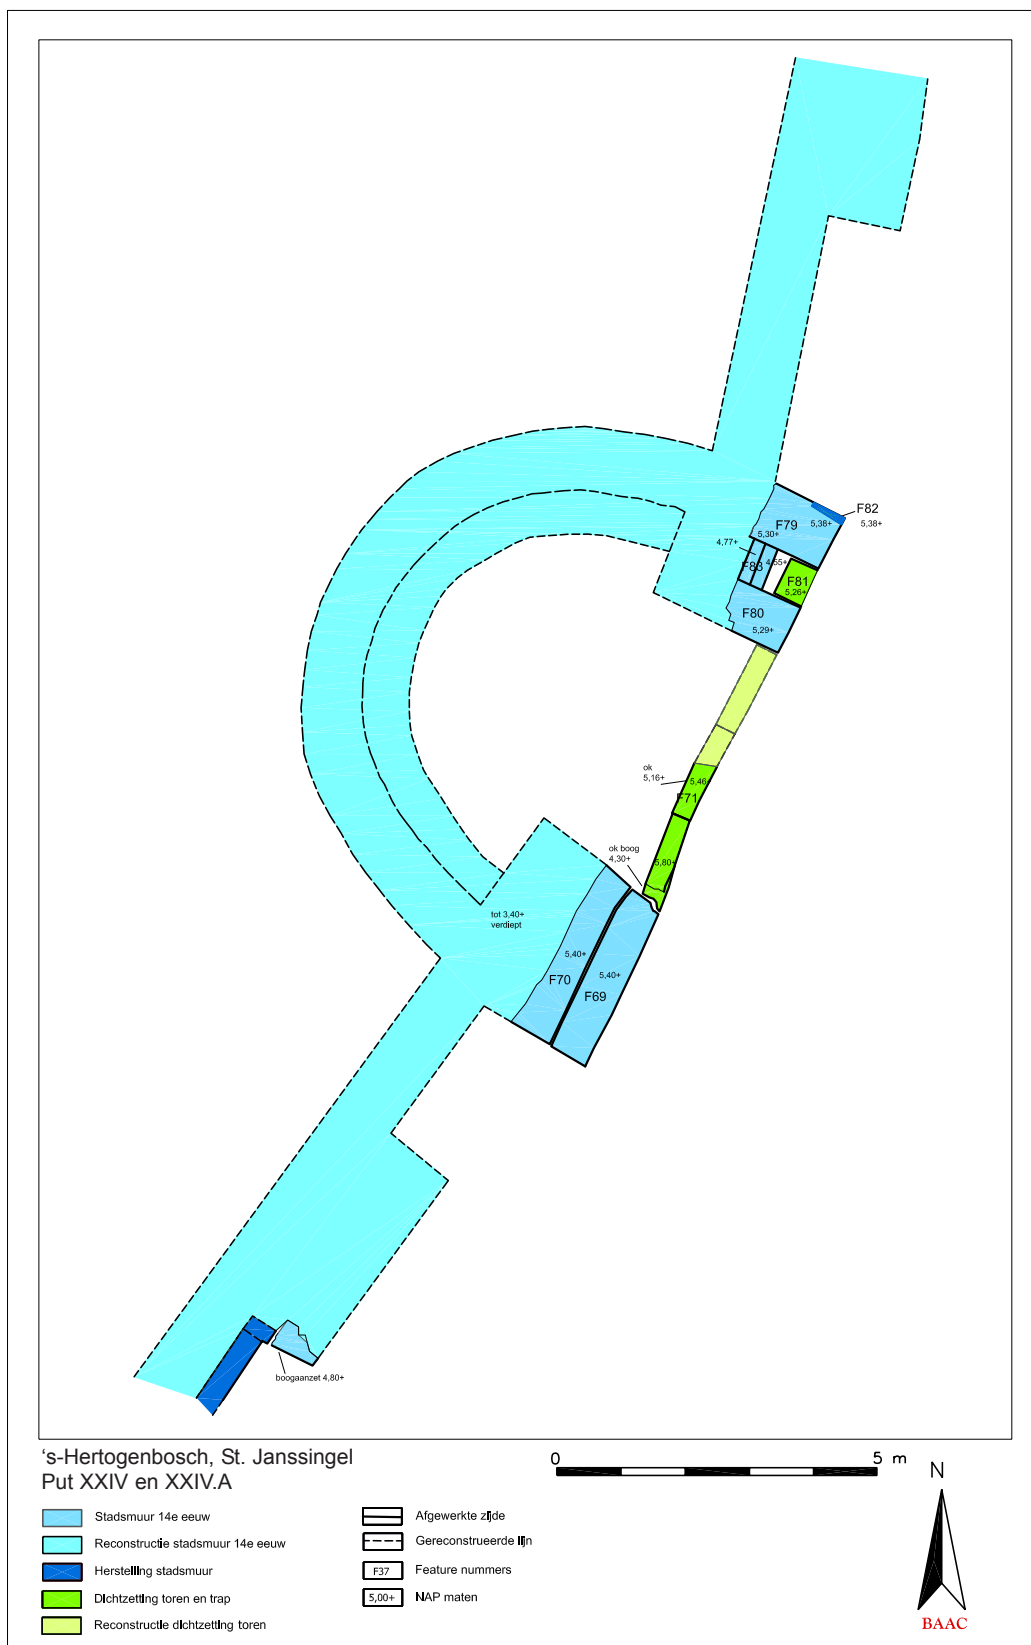
Afb.16. Put XXIV en XXIV.A: de muurtoren aan de Sint-Janssingel (gedeeltelijk gereconstrueerd).

Wat uiteindelijk is teruggevonden in de putten XXIV en XXIV.A is de plek waar de muur een knik maakt, in de vorm van twee poeren die als het ware de overbrugging tussen de van richting veranderende muurdelen vormen, en een dichtzetting (zie afb. 16 t/m 18 en bijlage 2). De poeren bleken aan de westelijke zijde (de buitenkant van de stadsmuur) afgebroken te zijn, een situatie die op meer plaatsen tussen de Sint-Janspoort en het bastion Maria is aangetroffen. De reconstructie van de toren zoals die op afbeelding 16 te zien is, is gebaseerd op de achttiende eeuwse inmeting van de Pulvertoren (in de huidige Hofstad).⁹

Beide poeren hebben een ongebruikelijke vorm: de zuidelijke poer bestaat uit twee delen (F69 en 70) waarvan F69 mogelijk de jongere is. De steenformaten zijn identiek en typisch voor de tweede stadsmuur, veel tijdsverschil kan er niet tussen de poerdelen zitten. F69 zou al snel tegen F70 gezet kunnen zijn om de knik in de muur te verstevigen, of om als een soort steunbeer voor de achterzijde van de toren te fungeren. In de andere poer bevindt zich een trap (F79, 80 en 83). Het geheel staat in verband en is dus in één fase gemetseld. De trap, die naar de bovenkant van de toren en de ernaast gelegen weergang moet hebben geleid heeft de ingang aan de oostelijke zijde van de poer en steekt er dwars door heen. Dit is de eerste keer dat een trap in de stadsmuur is gevonden die loodrecht op de muur staat. Eerder is al wel een trap gevonden die in de poer náást de toren liep, in de lengterichting van de muur, en elders in de hier beschreven opgraving is een trap gevonden waarvan de ingang zich in de toren moet hebben bevonden, maar die ook in dezelfde richting als de muur omhoog gaat (het gaat om respectievelijk de toren voor de Judasbrug¹⁰ en de hoektoren bij het Berewouthofje, beschreven in hoofdstuk 5.3.1).

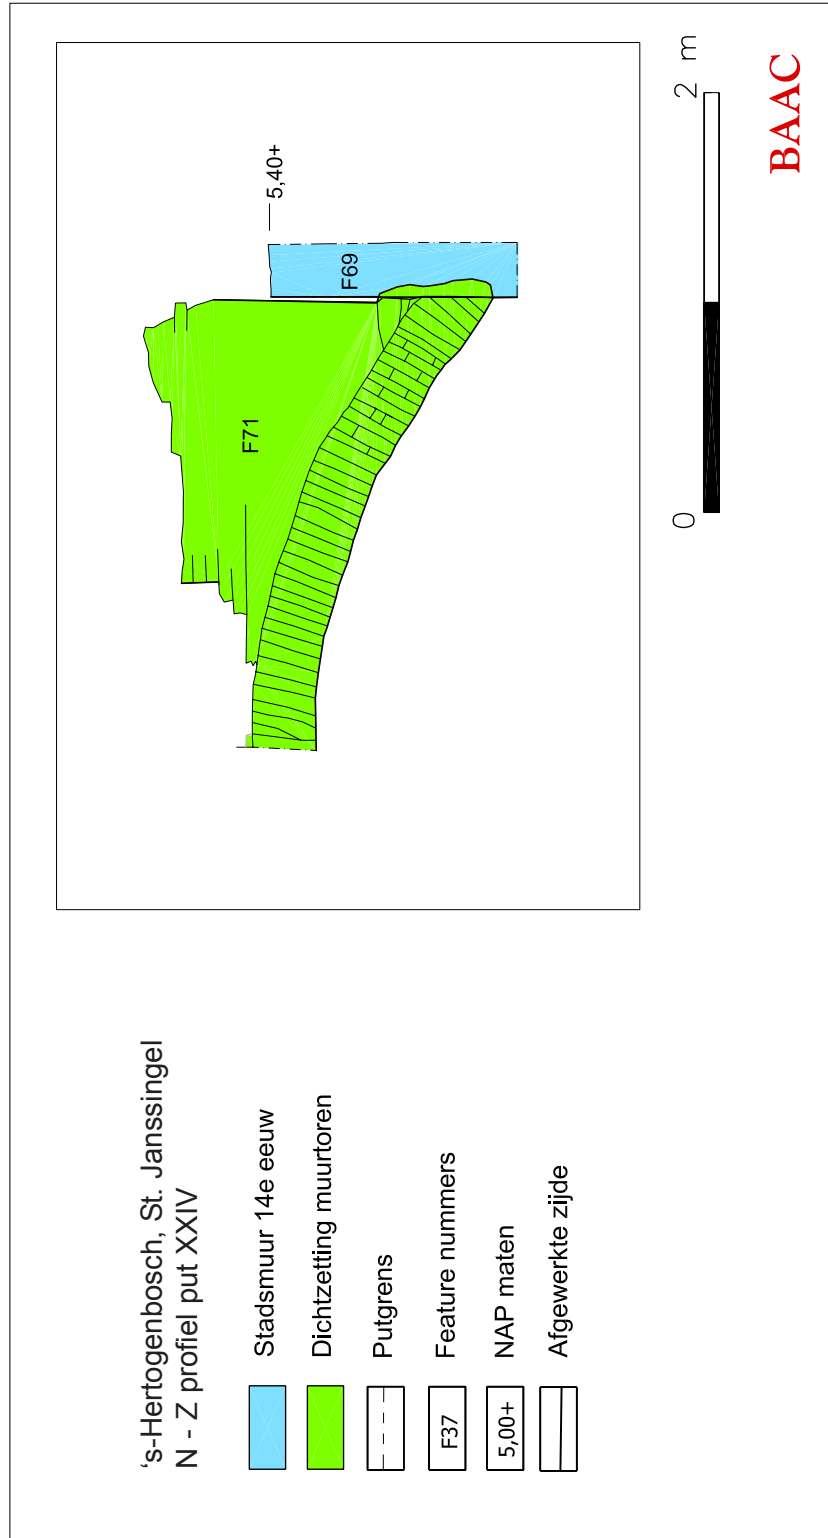
Afb.17 Put XXIV: westzijde van de dichtzetting van de toren aan de Sint-Janssingel.

De dichtzetting F71 is gefundeerd op een boog die is ingekast in poer F69 (afb. 17 en 18). Met steenformaten van 20,0 x 9,6 x 4,0-4,4 kan dit muurwerk op zijn vroegst in de zestiende eeuw worden geplaatst. Al vaker zijn in 's-Hertogenbosch torens gevonden waarvan de oorspronkelijk open achterkant later is dichtgezet, zoals de toren van de voormalige Boampoort¹¹ en de hoektoren aan het Berewouthofje die hierna nog besproken zal worden. De vermoedelijke doorgang die in F71 is aangetroffen zou de toegang tot de verdieping van de toren kunnen zijn; het bewijs bestaat echter maar uit drie steenlagen met resten van bepleistering tegen de dagkant. Een drempellaag is niet bewaard gebleven, maar moet hoog genoeg zijn geweest om op de verdieping van de toren uit te komen. Het drempelniveau moet zich op 5,62 NAP+ of hoger hebben bevonden, het veertiende eeuwse maaiveld – de begane grond bij de bouw van de toren – zal ongeveer op 3,80 NAP+ hebben gelegen (zie hoofdstuk 5.4.1). Vanaf de eerste helft van de zestiende eeuw werden de torens van de tweede

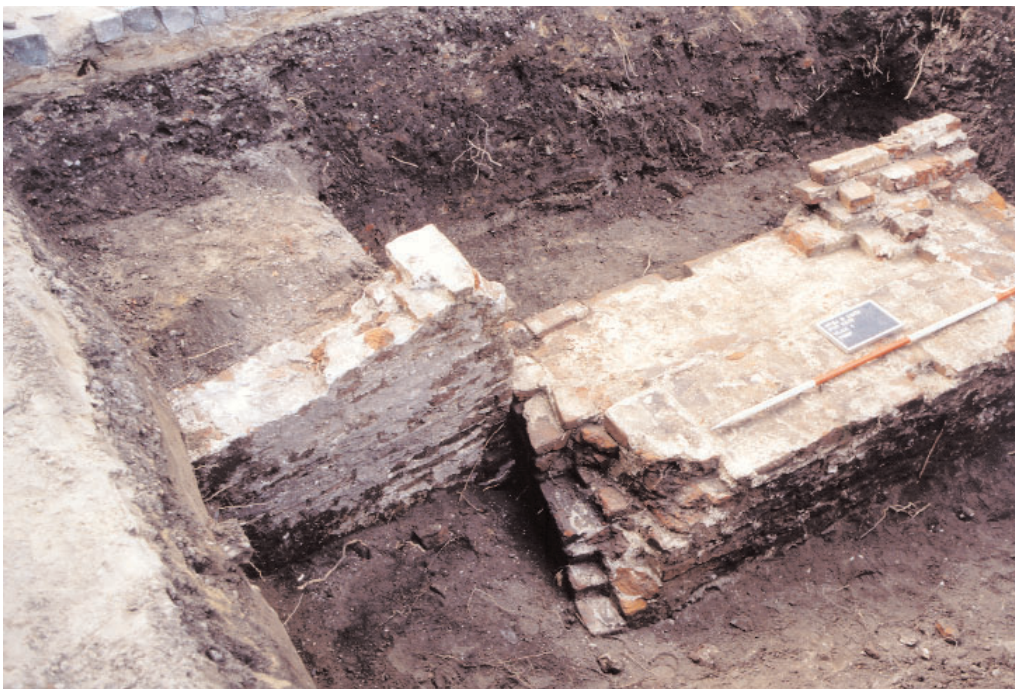
Afb.18 Put XXIV: rechts poer F69 met links de dichtzetting van de toren aan de Sint-Janssingel F71 – richting ZO.

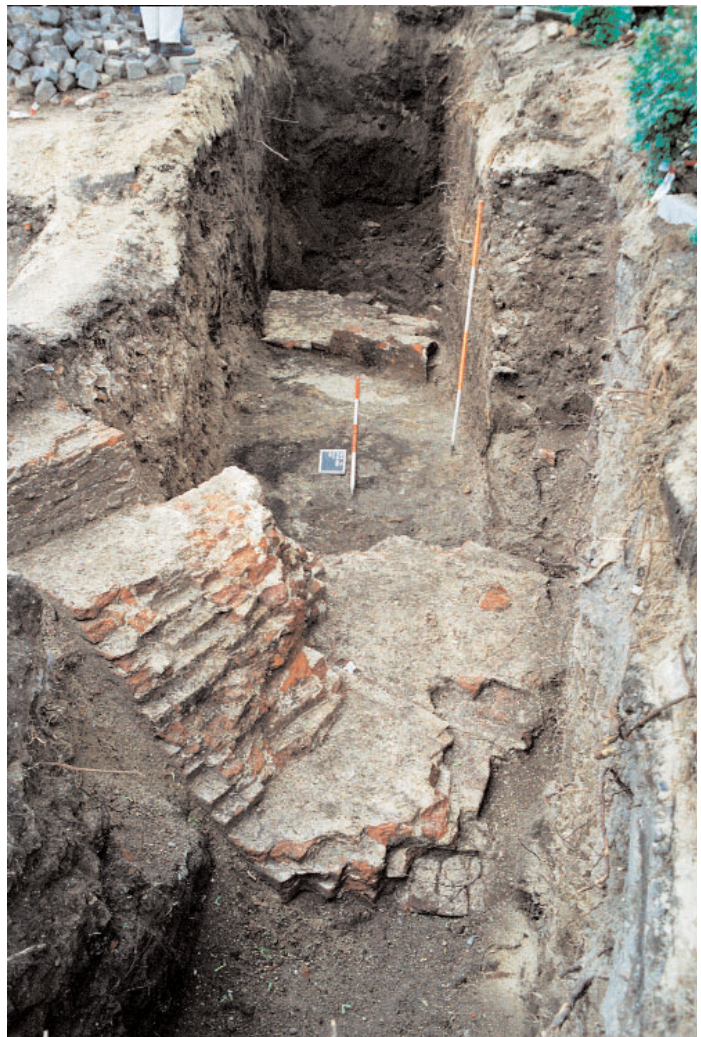
Afb.20 Put XII en XV: delen van de hoektoren F1, 8 en 11 – richting Z.

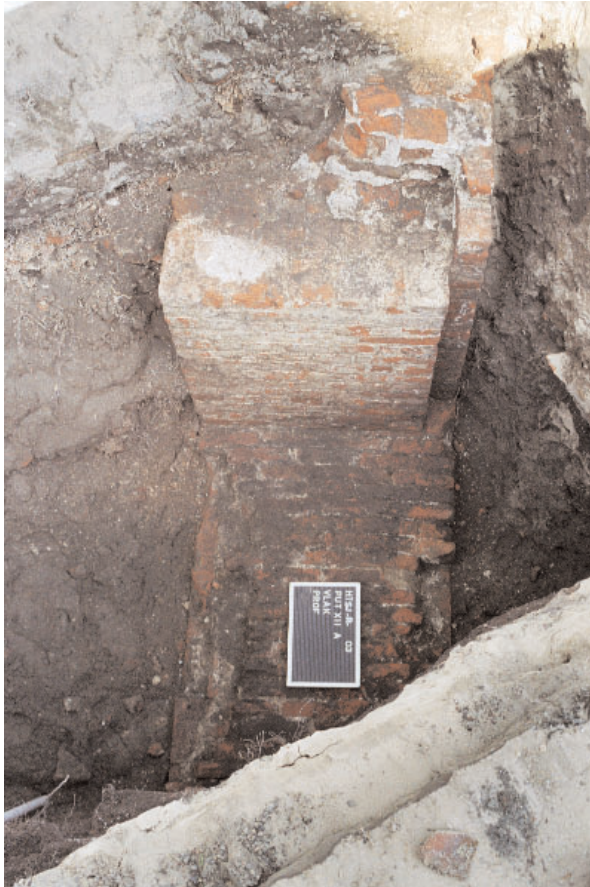
Afb.21 Put XII.A: bovenaanzicht van de dichtzetting van de hoektoren met drempel (F2).

De naad tussen F13 en F14 aan de zuidoostkant van de toren tenslotte, heeft te maken met een trap naar de weergang van de aangrenzende stadsmuur. De ingang van de trap bevond zich binnen de toren, het betreft de ruimte waar zich nu F16 en F17 bevinden. De oorspronkelijke traptredes zijn op het hier vrijgelegde niveau niet teruggevonden, maar F16 is een herstelde trede waarschijnlijk daterend uit de vroege zestiende eeuw. Deze datering is enerzijds gebaseerd op de steenformaten, anderzijds op de datering van de dichtzetting van de trap (F17) die in de eerste helft van de zestiende eeuw geplaatst moet worden. Tegelijk met het dichtzetten van de trap (die op een hoger niveau nog wel in gebruik kan zijn gebleven) is de van oorsprong open achterkant van de toren dichtgezet (F2 en F10). Het aanzicht van de noordelijke zijde van de dichtzetting is te zien op afbeelding 22 (zie ook afb.21). De opening in het

midden is voor een doorgang naar de toren: er is een rollaag als drempel in gemetseld en een sponning voor een deur waarvoor de duim nog aanwezig is. Jammer genoeg is er geen vloeroppervlak bij F2 gevonden; binnenin de toren is alleen afbraakpuin waargenomen. Toch moet de doorgang in F2 met een drempelhoogte van 5,11 NAP+ tot de verdieping van de toren hebben geleid – het middeleeuwse maaiveld, bij de bouw van de toren, lag circa 1,80 meter lager (zie hoofdstuk 5.4.1). Deze dichtzetting met doorgang kan eigenlijk alleen in de eerste helft van de zestiende eeuw hebben gefunctioneerd; de steenformaten laten een veel vroegere bouwdatum dan begin zestiende eeuw niet toe en de restanten van de aarden wal die er in het midden van de zestiende eeuw tegen aan is gelegd hebben de doorgang zeer waarschijnlijk onbruikbaar gemaakt. Dit zou kunnen betekenen dat de verandering aan deze toren gelijktijdig is met de verandering aan de toren aan de Sint-Janssingel zoals

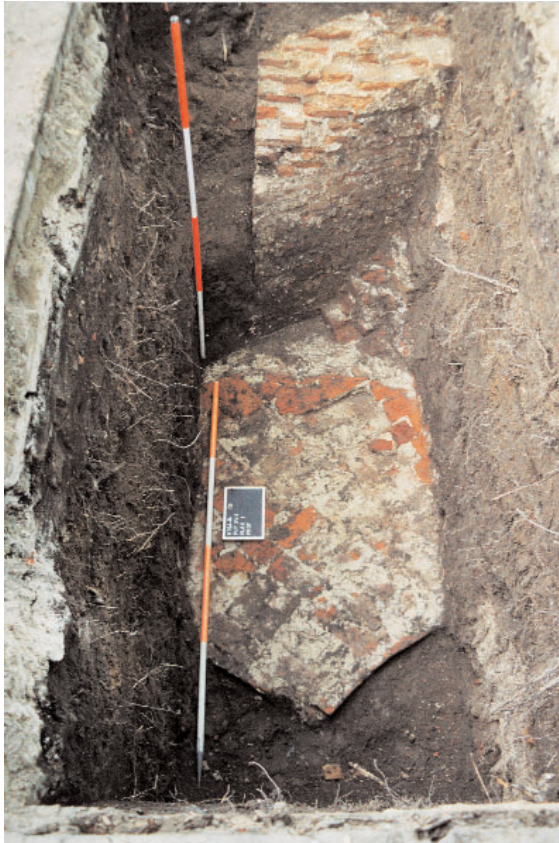
Afb.23 Put XVII: gedeelte van de hoektoren F11 met bovenaan de aanzet van de muur van de Vugtheruitleg – richting Z.

Op afbeelding 19 en 23 is nog een muur te zien die aansluit op de zuidkant van de toren (F20); dit is de stadsmuur van de Vughteruitleg. Het is zeker geen muur uit de tijd dat de Vughterdriehoek aan de stad werd toegevoegd (rond 1400). Met steenformaten van 21,5-22,5 x 10,1-11,5 x 4,0-4,6 zou het een (laat vijftiende of) zestiende eeuwse herstelling kunnen zijn (maar in ieder geval van vóór 1614). Een vroegere fase van deze muur is tijdens dit onderzoek niet aangetroffen; hierop wordt later nog uitvoeriger ingegaan.

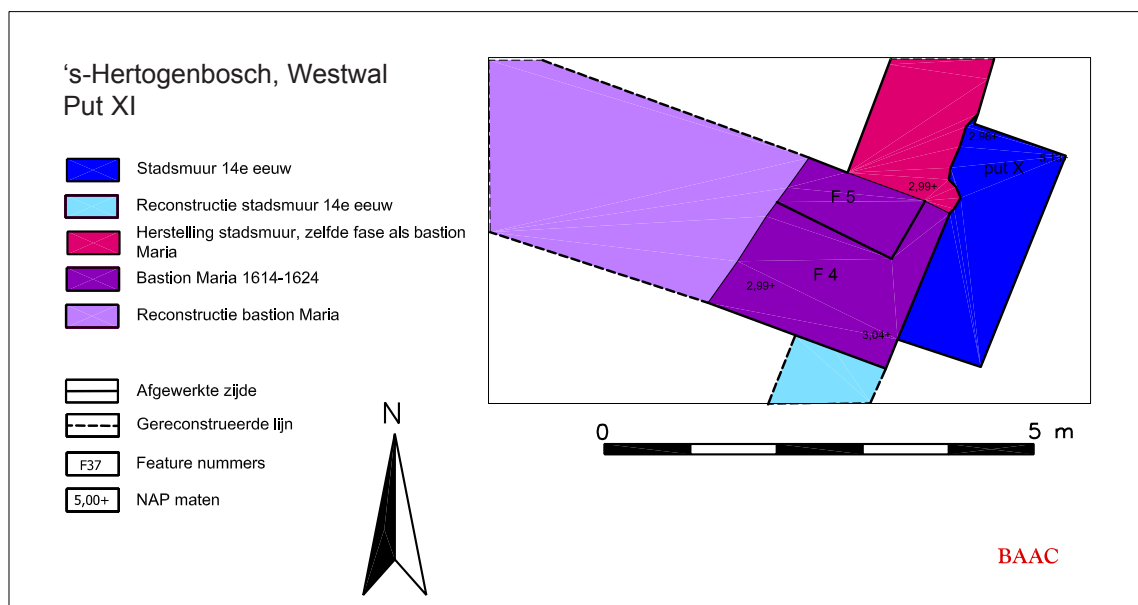
Afb.24 Put X en XI: de noordelijke aanzet van bastion Maria tegen de veertiende eeuwse stadsmuur.

De noordelijke aanzet (put XI, afb.24 en 25) werd gevonden in het talud en bleek aan de noordzijde in verband te staan met een herstelling van de stadsmuur. Net als in put

VII van het onderzoek in 2002 is van de middeleeuwse muur alleen de poer blijven staan en is er een geheel nieuwe buitenkant met een dikte van ruim een meter tegenaan gezet. Zowel de herstelling van de muur als de veldzijde van de aanzet van het bastion zijn met nieuwe stenen en een harde mortelsoort gemetseld (mogelijk tras, F5: 22,0-22,4 x 10,6 x 4,0-4,5). De stadszijde van de muur van het bastion is uit hergebruikte stenen opgetrokken en er is een zachtere mortelsoort gebruikt (F4: 24,8-25,6 x 11,5-12,0 x 4,9-5,4). Zo kon men nieuwe stenen uitsparen bij een deel van de muur dat toch onder de grond zou verdwijnen na het opvullen van het bastion met aarde. Het bleek door een kabelkast van KPN en boomgroei onmogelijk de zuidelijke aanzet te localiseren, maar wel is een deel van de zuidelijke muur van het bastion teruggevonden in het talud aan de Westwal, waarmee de richting van de muur in ieder geval bekend is (put XIV: alleen op bijlage 1 en afb.26 weergegeven).

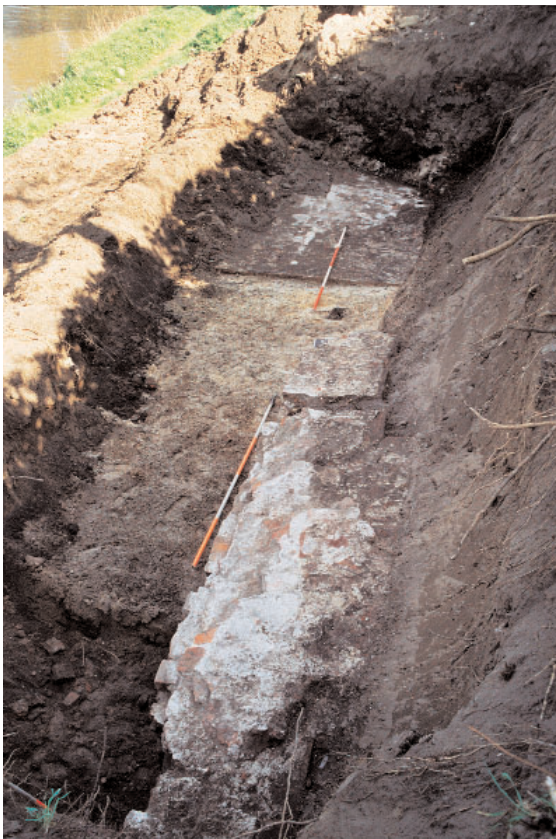
Afb.25. Put XI: vooraan de veertiende eeuwse stadsmuur met achteraan links de noordelijke aanzet van bastion Maria (F4 en 5) tegen een poer van de stadsmuur (rechts) – richting N.

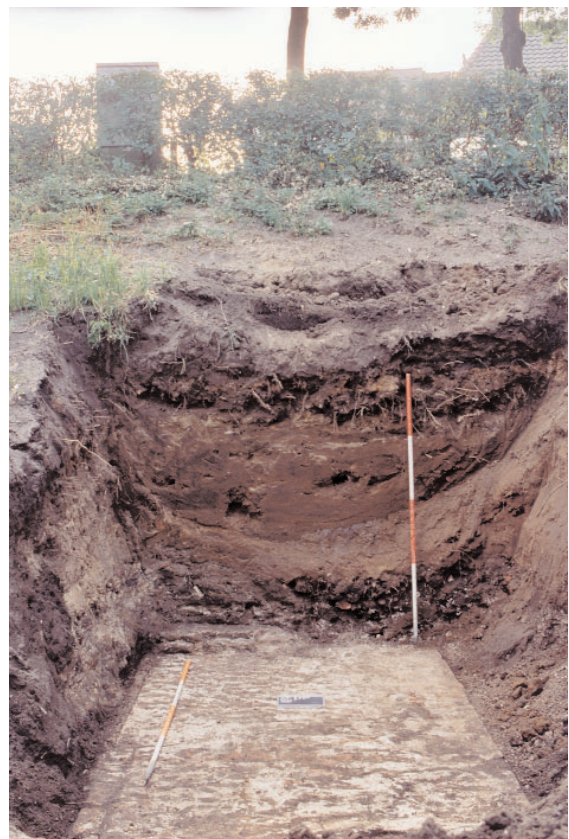
Afb.26 Put XIV: zuidelijke muur van bastion Maria – richting O.

De muur is hier tot op een lager niveau afgebroken dan de noordelijke aanzet (hier tot 2,35 NAP+, de noordelijke kant tot 3,00 NAP+). Het lijkt erop dat hierdoor alleen de funderingslagen over zijn gebleven, omdat er alleen hergebruikte steen te zien was (de formaten zijn vergelijkbaar met die van F4 van de noordelijke aanzet: 24,2-25,2 x 11,5-12,2 x 5,2-5,3 – misschien afkomstig van de oorspronkelijke muur van de Vughtertuileg uit 1400 ?). Ook hier lijkt de veldzijde, in dit geval de buitenste 40 cm, met een hardere mortelsoort te zijn gemetseld, waarschijnlijk om de muur beter waterbestendig te maken.
