SOM1027 Redoute de Herven

ADMINISTRATIEVE GEGEVENS

Complextype: Stelling, redoute

Datering: 1860

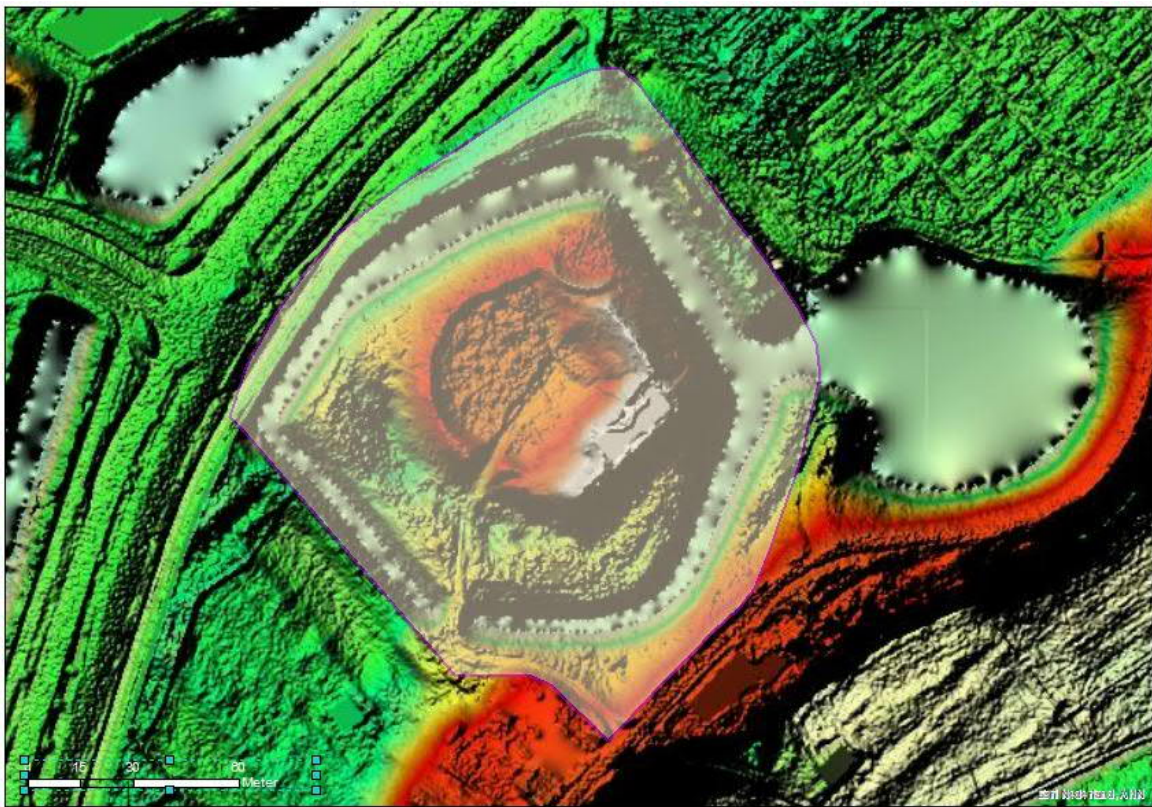
Bron: AHN 3, maaiveld – hillshade

Op het terrein heeft geen archeologisch onderzoek plaats gevonden. De resten van de redoute zijn met het blote oog nog duidelijk zichtbaar en de contouren zijn op o.a. de AHN duidelijk te zien. Het terrein is zowel op de bodemkaart als op de geomorfologische kaart niet gekarteerd.

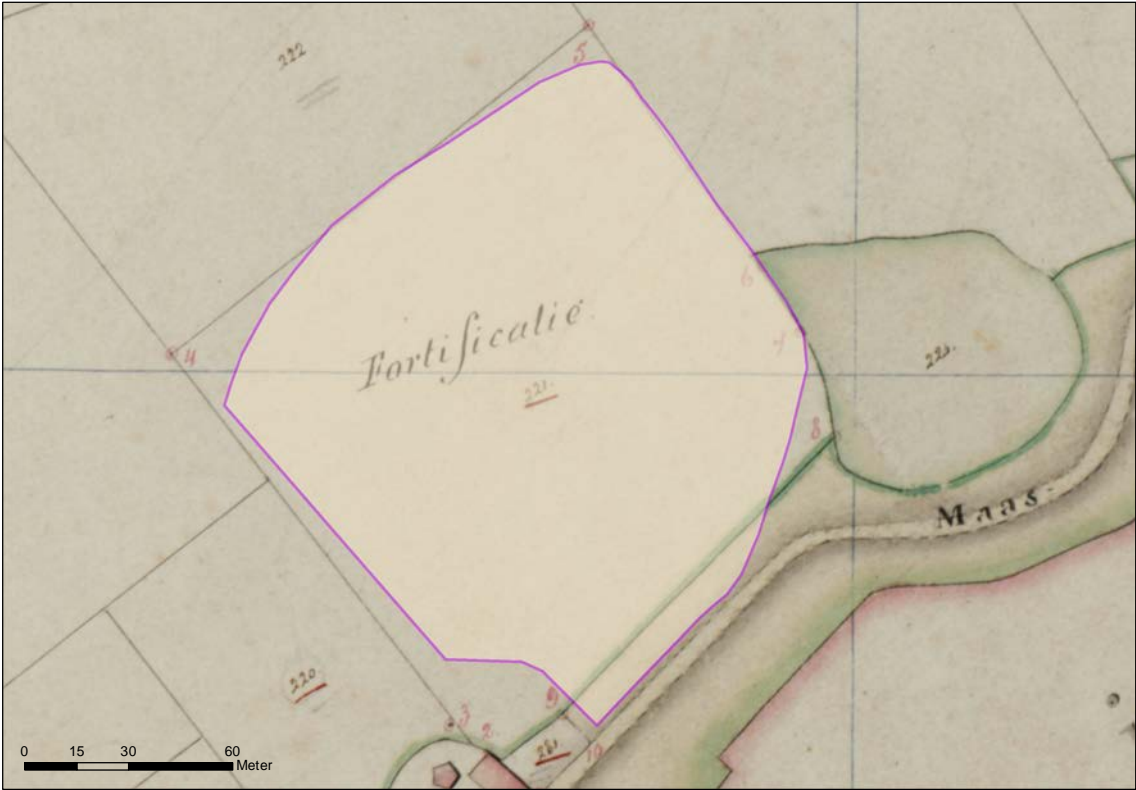
Bron: kadastrale minuut 1832 in Geo-web, gemeente 's-Hertogenbosch

Wanneer de redoute bij de Herven precies is aangelegd is onbekend. Gudde vermeldt dat de redoute in 1860 is aangelegd (Gudde p. 182) maar op de kadastrale minuut uit 1832 staat aangegeven dat er sprake is van een fortificatie (er staan geen details getekend). Op de topografische kaart uit 1837-1838 staat een redoute getekend die qua plattegrond sterk lijkt op de latere tekeningen uit de 19^{de} eeuw. Wellicht werd de redoute in 1860 vernieuwd maar niet wezenlijk gewijzigd. Het vestingwerk moest een eventuele terugtocht van de bezetting van de Stelling Hintham naar de vesting 's-Hertogenbosch beveiligen en vuur uitbrengen op de weg tussen Hintham en 's-Hertogenbosch. In 1870 sloeg men een brug over de keelgracht en bouwde men op het terreplein een blokhuis en bomvrije ruimten. In datzelfde jaar werden de borstweringen verhoogd en werden er traversen aangebracht. Bij Koninklijk Besluit van 8 april 1886, Staatsblad nr. 48, werd de redoute gerangschikt onder de vestingwerken van geen klasse, wat neerkwam op het verlies van haar verdedigende functie. Bij Koninklijk Besluit van 28 mei 1926, Staatsblad nr. 156, werd zij als vestingwerk opgeheven. Bij de verdediging door de Duitsers van de stad in oktober 1944 heeft de redoute nog dienstgedaan als verdedigingswerk.

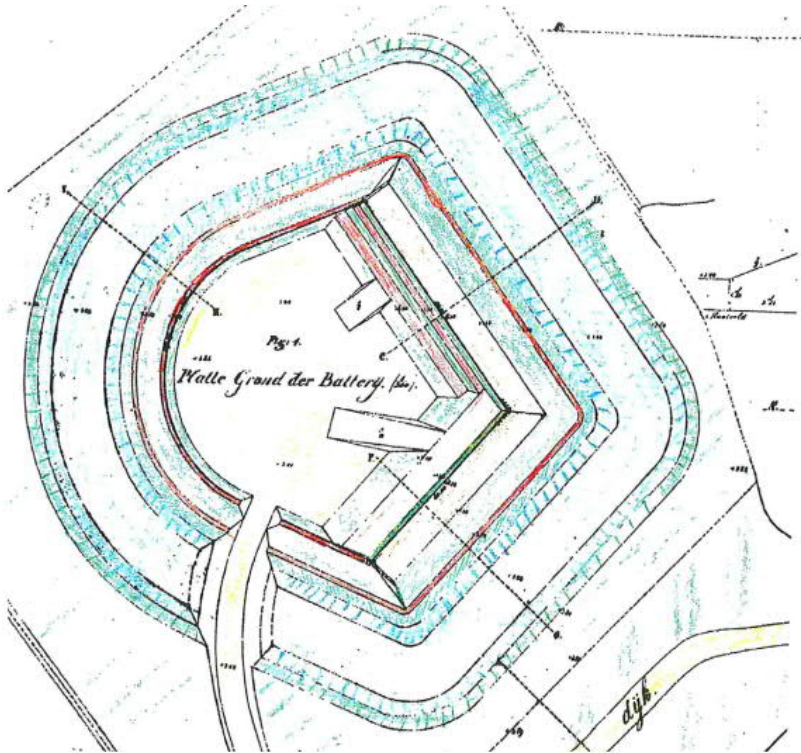
De redoute had aan de oostzijde twee rechte flanken met wallen waarop geschut geplaatst kon worden. De westzijde was afgerond en had een lagere wal. Middenin was een terreplein waar mogelijk een kazemat lag. Het geheel was omringd door een gracht. De redoute was via een brug bereikbaar vanaf de Herven.

Opmeting 19^{de} eeuw (herkomst onbekend)

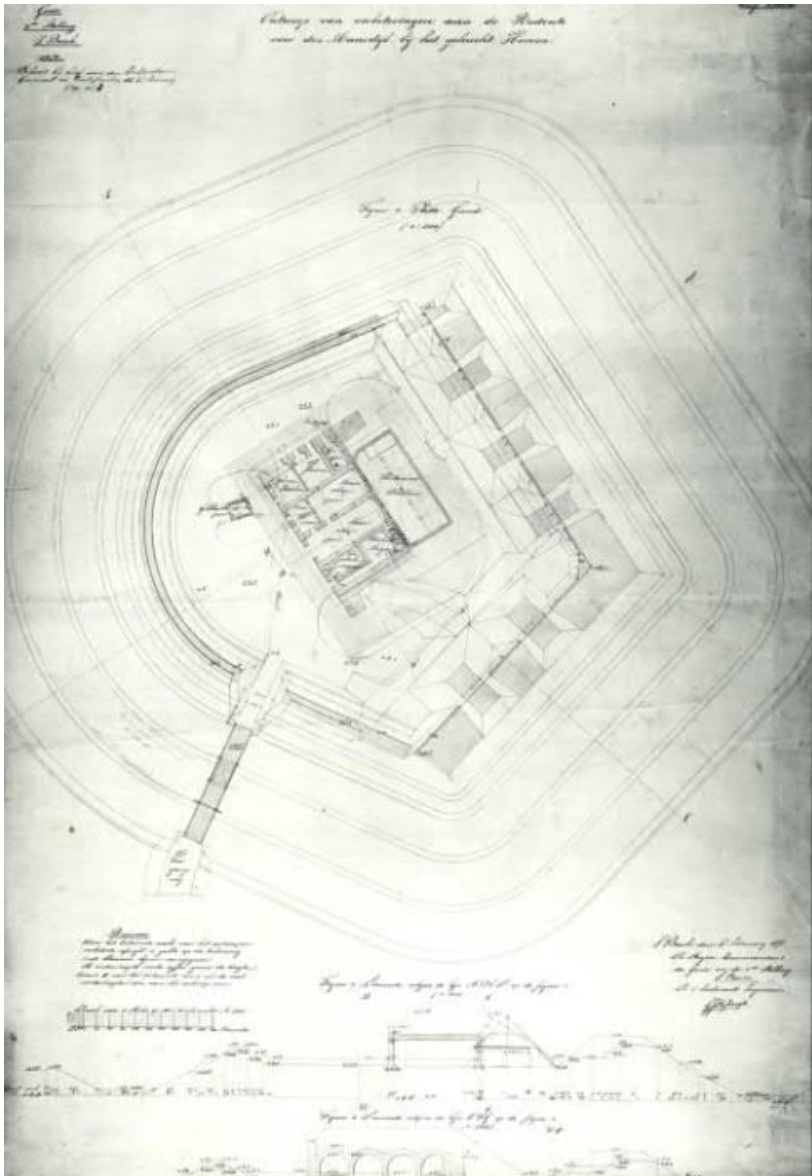
Opmeting 19^{de} eeuw (herkomst onbekend)

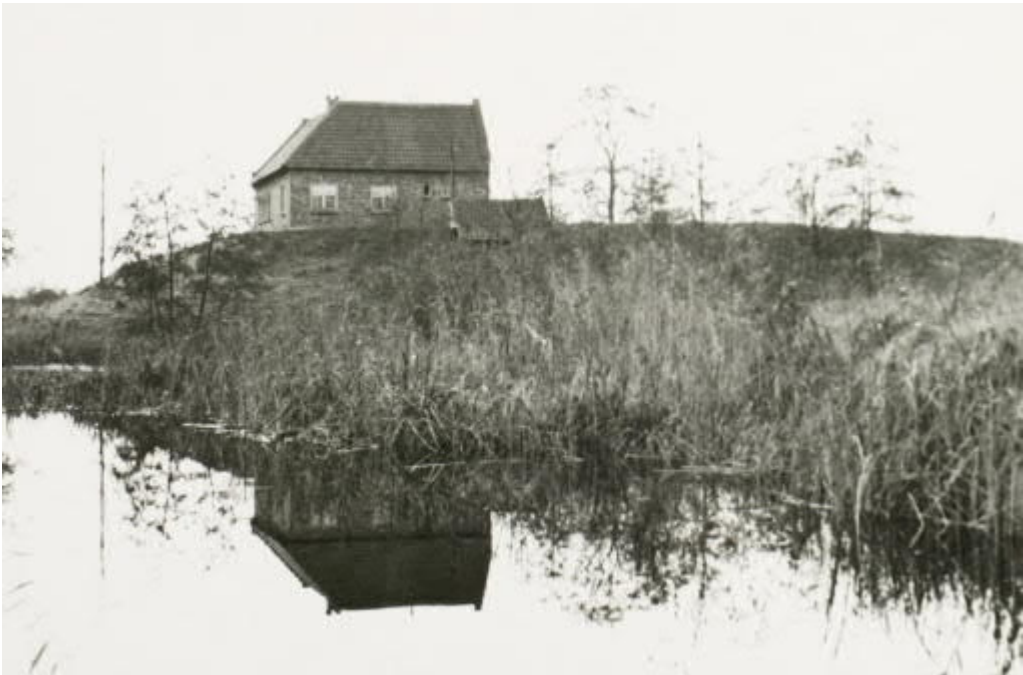
Situatie tussen 1950 en 1960 (foto J.A.M. Roelands, collectie Erfgoed 's-Hertogenbosch 0004772)

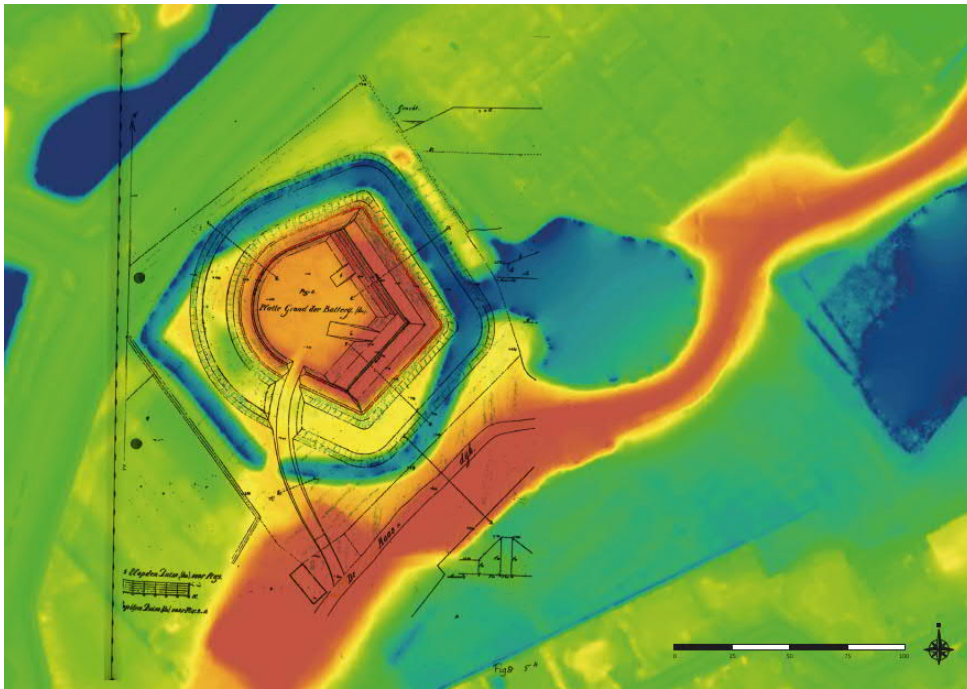
19^{de} eeuwse opmeting geprojecteerd op AHN

- De archeologische resten liggen direct onder het huidige maaiveld. Ze zijn als reliëf nog duidelijk herkenbaar.
- Gezien de verwachte diepte van de grachten kunnen de sporen tot enkele meters onder het maaiveld reiken.
- De begrenzing van de redoute kan op basis van de hoogtegegevens en oud kaartmateriaal vrij exact worden bepaald.

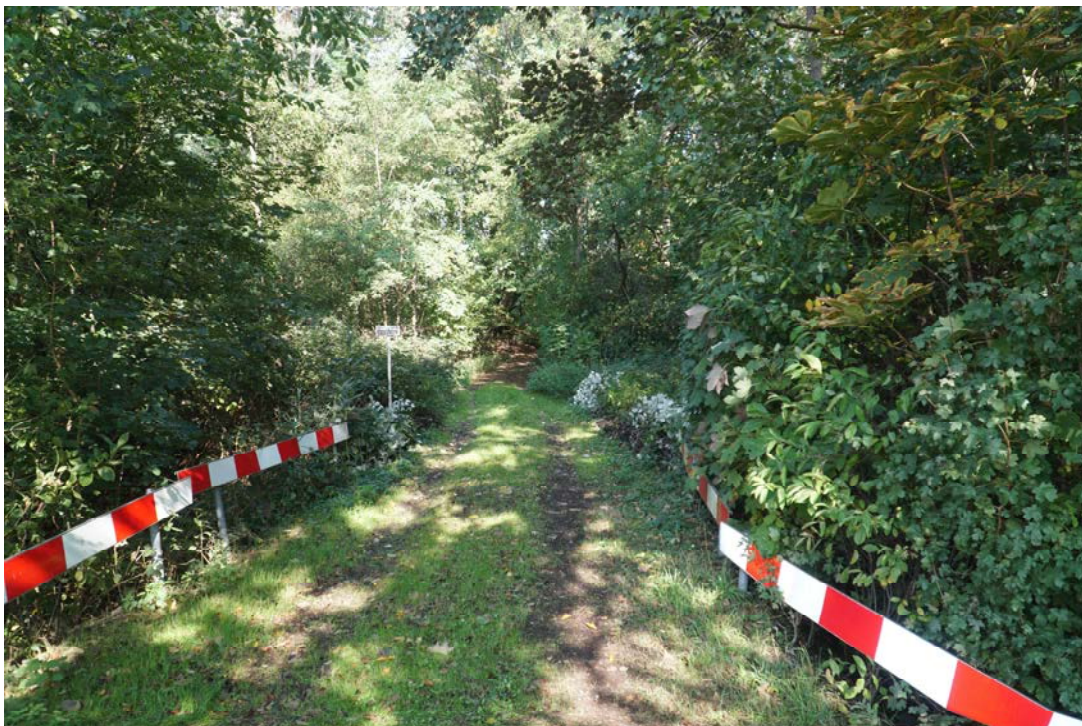
Gezien het bewaard gebleven reliëf zijn de resten goed bewaard gebleven. Alleen ter plaatse van het op de wal gebouwde woonhuis is de ondergrond waarschijnlijk deels verstoord.

Veldbezoek heeft plaatsgevonden op 9 oktober 2020. Het terrein was echter niet toegankelijk voor inspectie.

Situatie tijdens veldbezoek. (foto: Ronald van Genabeek)

Het voornemen om het huidige woonhuis dat thans in eigendom is van de gemeente 's-Hertogenbosch in de verkoop aan te bieden vormt een risico voor de archeologische, cultuurhistorische en landschappelijke waarden van de redoute.

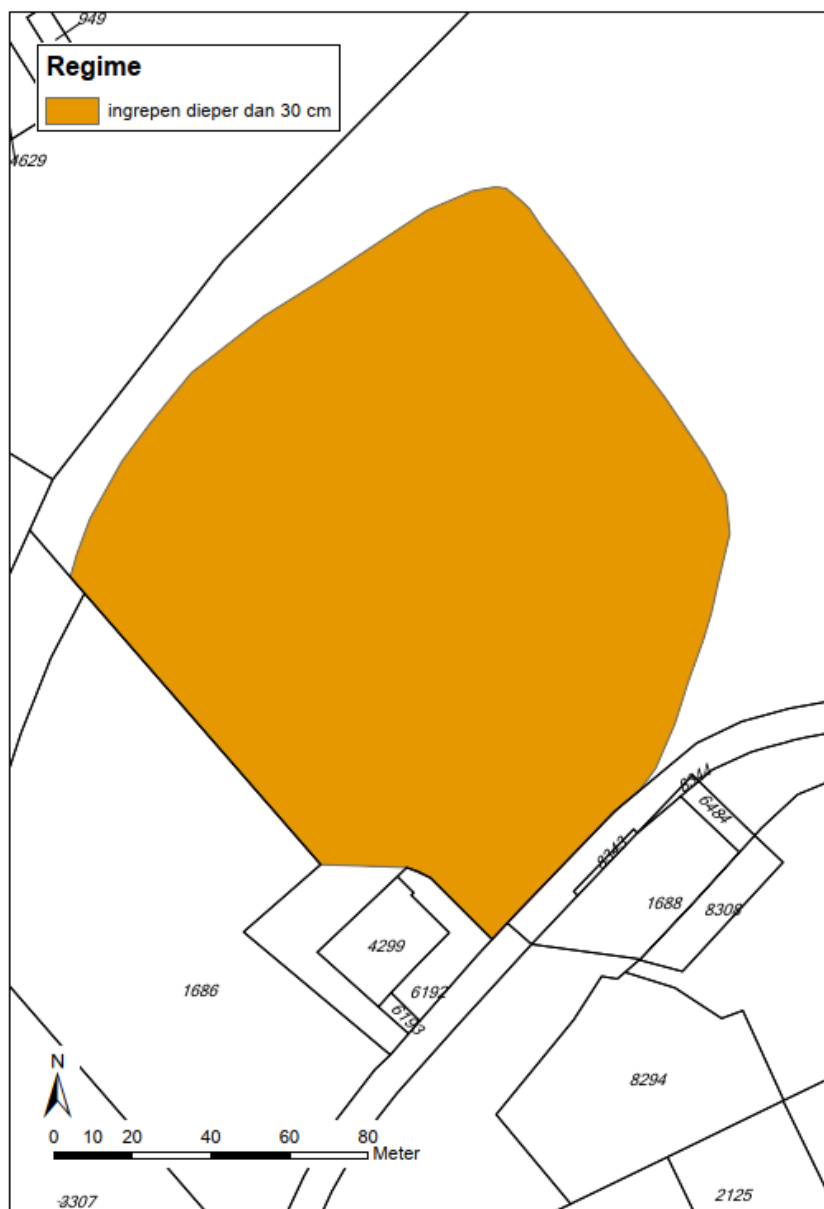
Binnen het monument is één vrijstellingsregime van toepassing

- Binnen het gehele monument is voor alle ingrepen waarbij de ondergrond dieper dan 30 cm onder het huidige maaiveld wordt geroerd of grond wordt opgebracht een omgevingsvergunning noodzakelijk. Tot de vergunningplichtige ingrepen horen alle graafwerkzaamheden waaronder: ophogen, dempen van waterlopen, egaliseren, ploegen, aanleggen of vernieuwen van drainage, planten van bomen, uittrezen van stobben en uitgraven van watergangen. Het schonen van watergangen en maaien is niet vergunningplichtig mits de ondergrond niet wordt geroerd.
