# SOM1031 Oude Kerk Nuland

Naam: Sint Jan Onthoofdingskerk

Plaats: Nuland

Beschrijving: Dorpskerk van Nuland, meestal Polderkerk genoemd, gewijd aan Sint Johannes Onthoofding. Afgebroken rond 1857-1859.

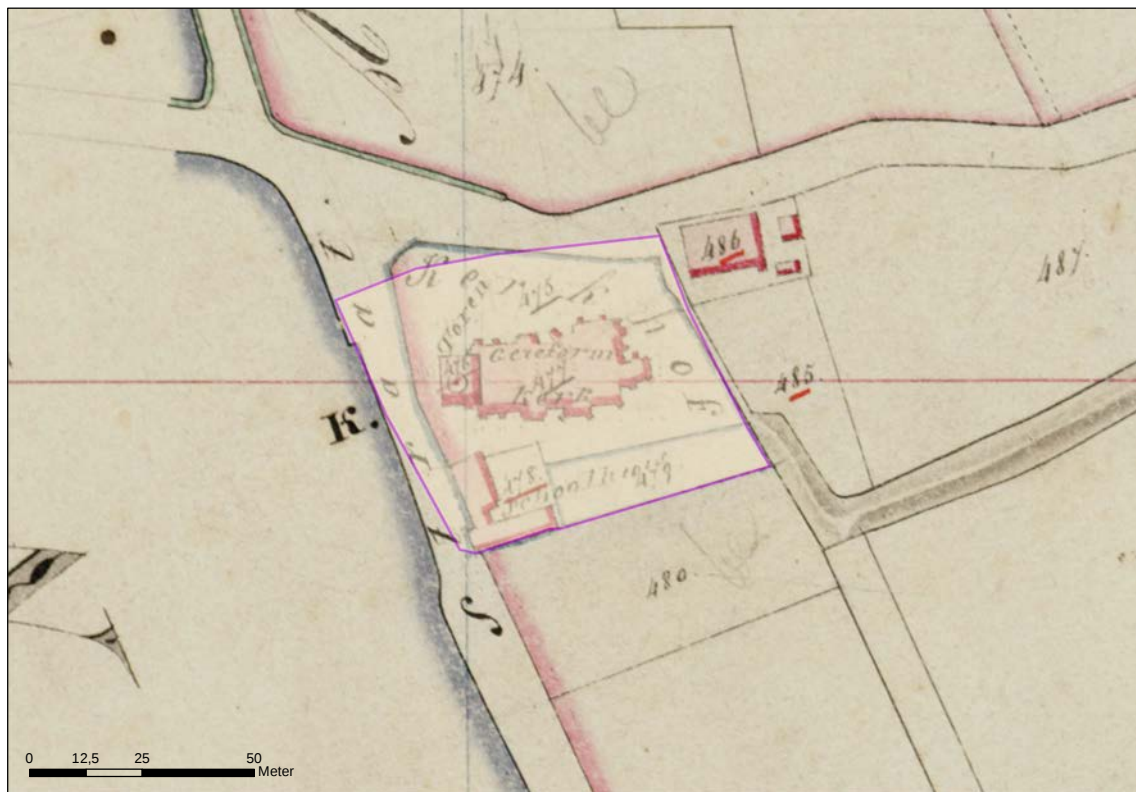
Rondom de kerk lag het kerkhof. Op het kerkhof lag een put (waterput) met haspel onder een overkapping (Leenman, 1990a). Op de kadastrale minuut uit circa 1830 is ten zuiden van de kerk een L-vormig gebouw zichtbaar. Het betreft het schoolhuis (school).

Bron: kadastrale minuut 1832 in Geo-web, gemeente 's-Hertogenbosch

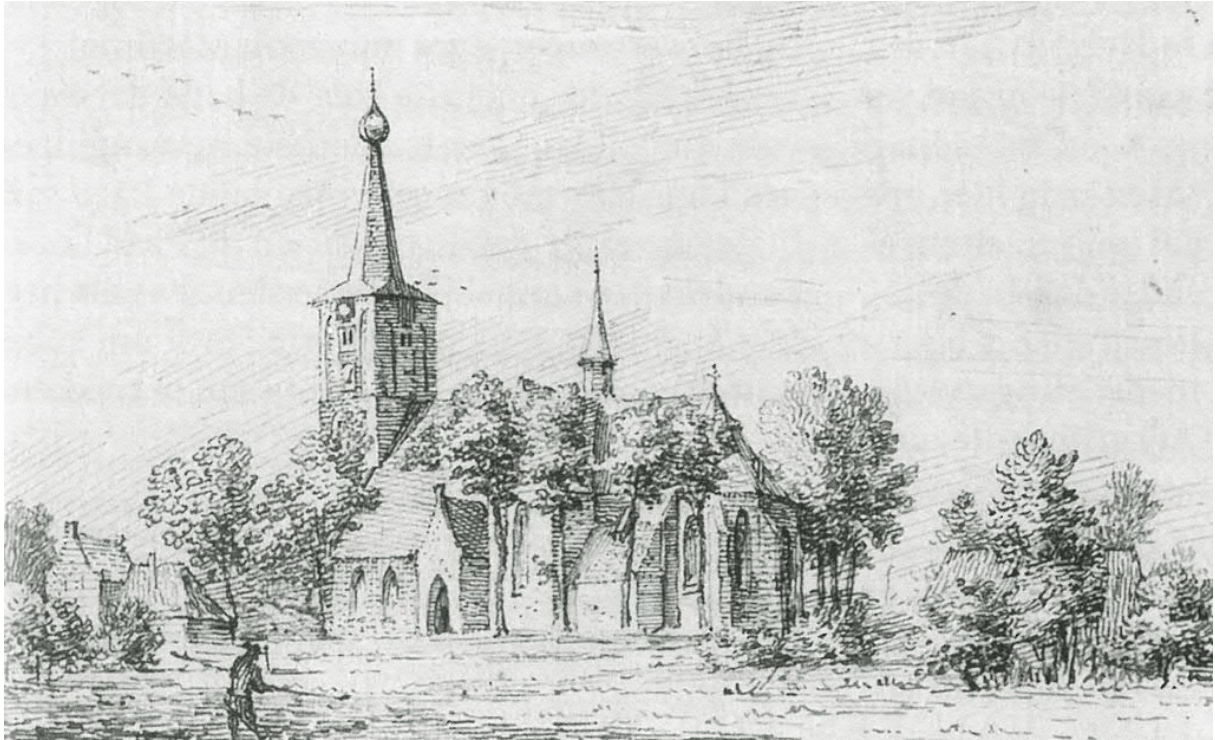
Hendrik Spilman (1721-1784) collectie BHIC 1657-001369

te komen met de door H. Spilman in de 18<sup>e</sup> eeuw getekende kerkhofmuur. Deze kerkhofmuur is mogelijk in het begin van de 14<sup>e</sup> eeuw gebouwd, zoals geconcludeerd kon worden uit de in 1950 gevonden fundering van de kerkhofmuur aan de noordzijde van de kerk. Deze datering stemt overeen met de bouw van de gotische kerk. In enkele boringen werd een veenlaag aangeboord die waarschijnlijk overeenkomt met de in de proefsleuf gegraven in 1994 aangetroffen 'veendepressie'.

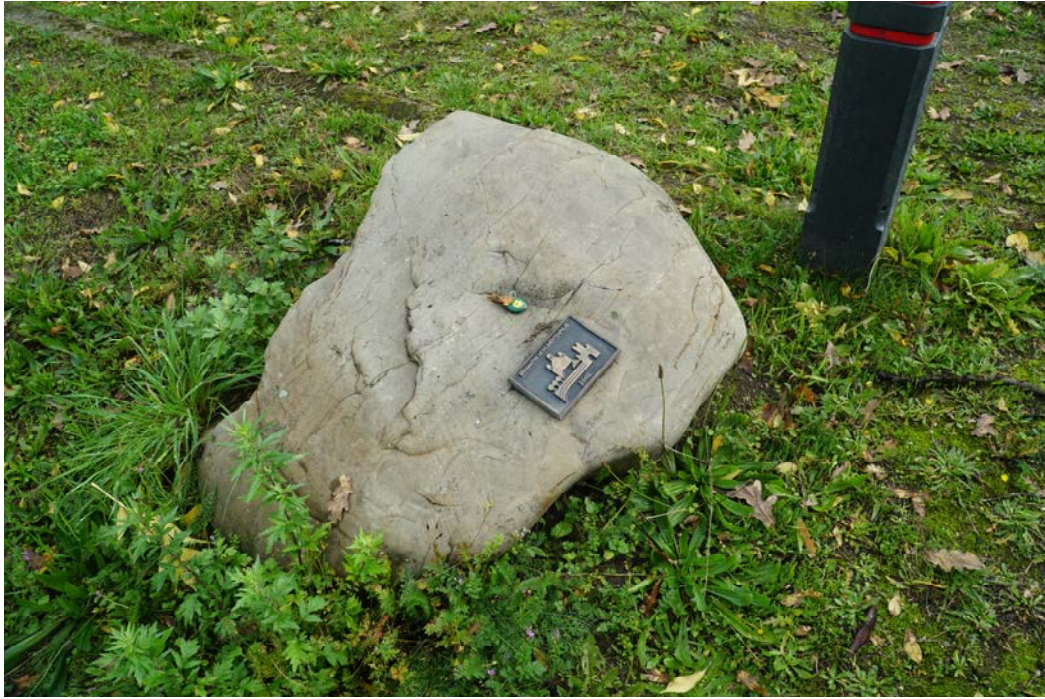
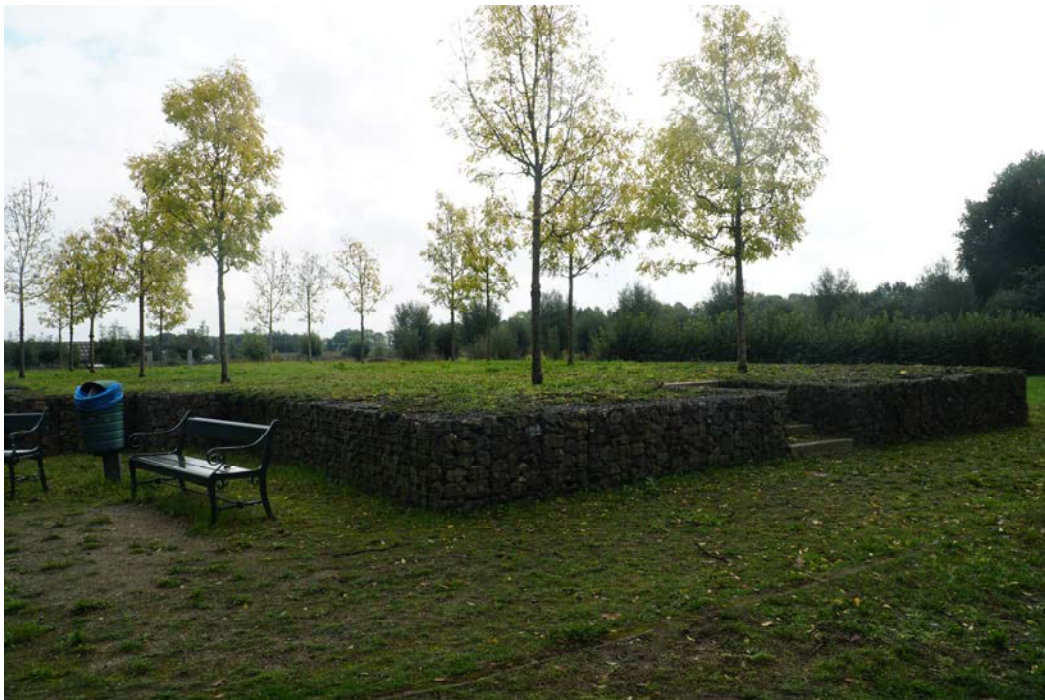
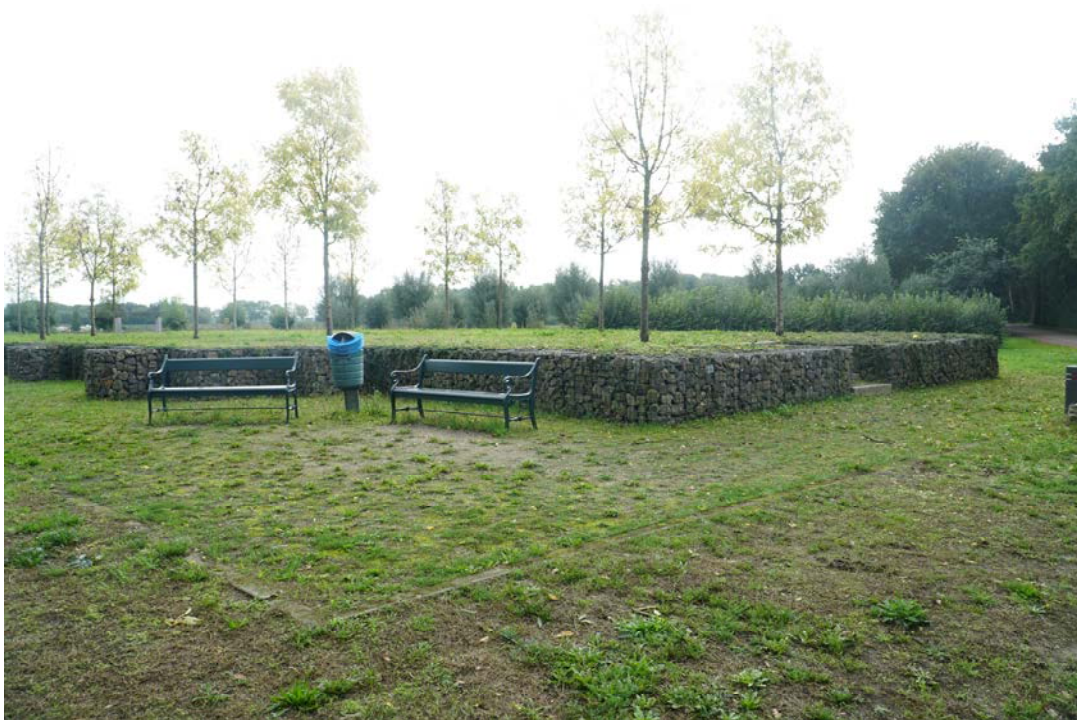
Veldbezoek heeft plaatsgevonden op 9 oktober 2020. Op de locatie van de oude kerk is met schanskorven een reconstructie gemaakt van de contour van de kerk. Ook is er een informatiebord geplaatst met daarop het verhaal van de polderkerk.

Situatie tijdens veldbezoek (foto: Ronald van Genabeek).

De resten van de polderkerk zijn afgedekt en opgehoogd. Op de ophoging is met schanskorven een reconstructie van de kerkcontour gemaakt. Hierdoor is er weinig risico op degradatie.

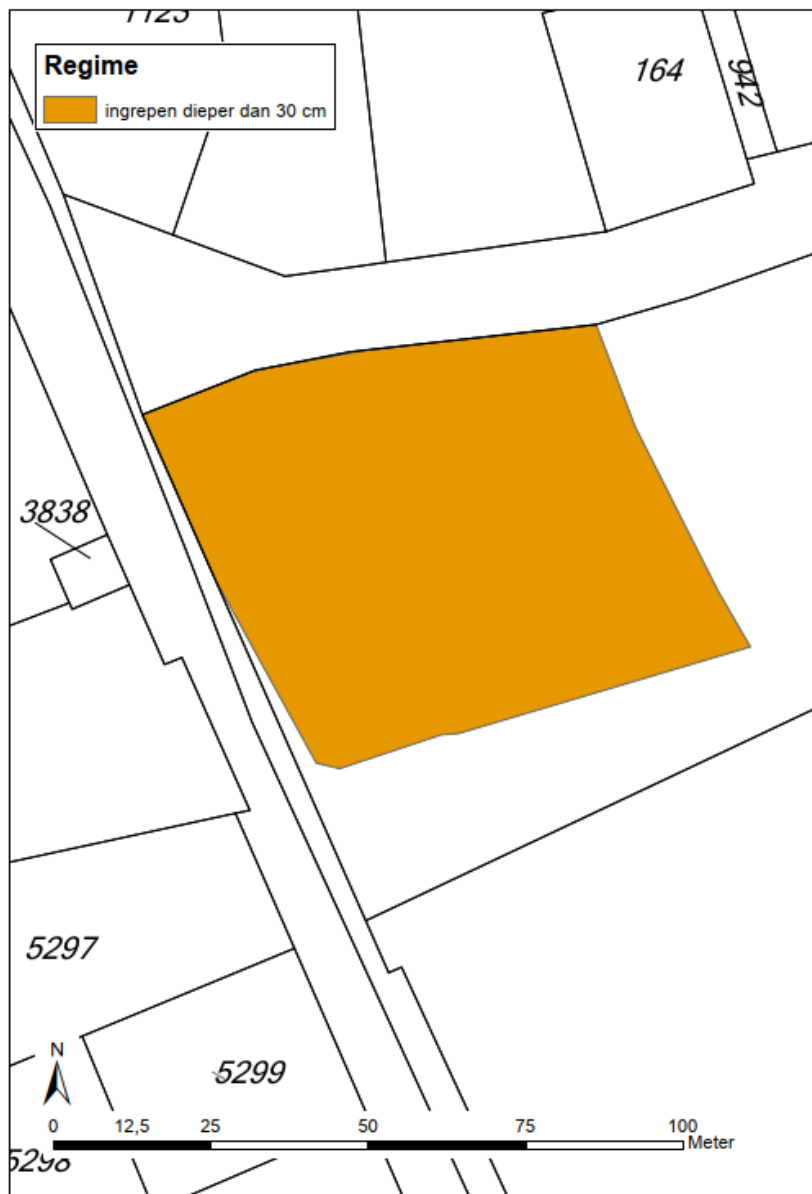
Binnen het monument is één vrijstellingsregime van toepassing

- Binnen het gehele monument is voor alle ingrepen waarbij de ondergrond dieper dan 30 cm onder het huidige maaiveld wordt geroerd of grond wordt opgebracht een omgevingsvergunning noodzakelijk. Tot de vergunningplichtige ingrepen horen alle graafwerkzaamheden waaronder: ophogen, dempen van waterlopen, egaliseren, aanleggen of vernieuwen van drainage, diepploegen, planten van grote bomen, uitfrezen van stobben en uitgraven van watergangen. Het schonen van watergangen en maaien is niet vergunningplichtig mits de ondergrond niet wordt geroerd.
