## Kleedgebouw, Vonk en Vlamlantje ongenummerd, gemeente 's-Hertogenbosch

| Monumentnr | : SOM0809 | Architect | : Bernardus Hendrik Mulder |

| Datum document | : 19 februari 2026 |

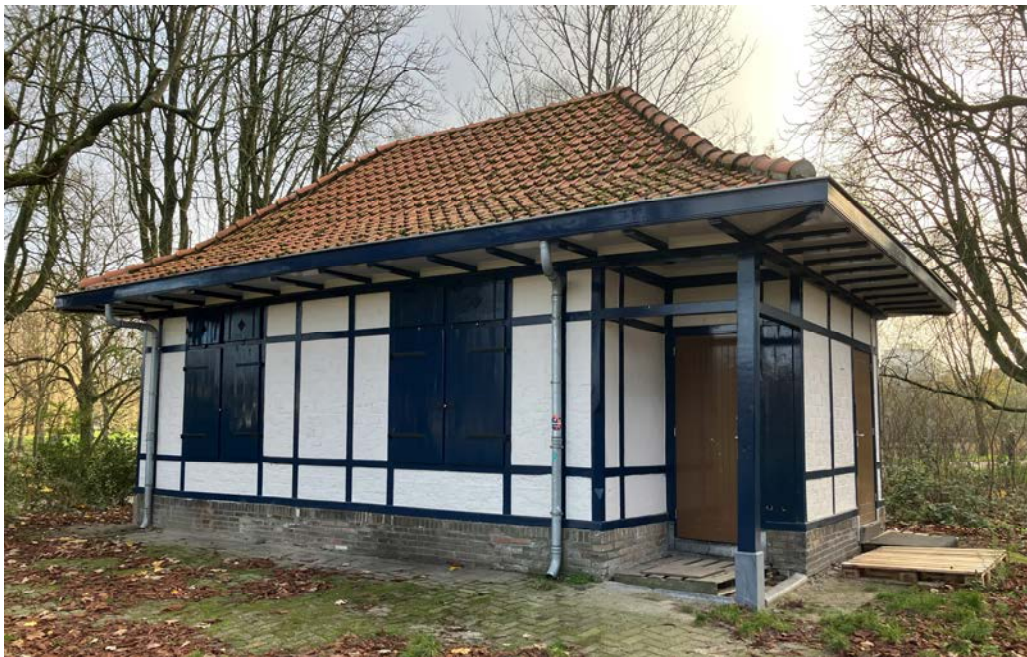
Boven: de voorgevel van het kleedgebouw aan het Vonk en Vlamlantje, linksonder: een uitsnede uit de kadastrale kaart (met aanduiding object) en rechts: een luchtfoto van het perceel met omgeving..

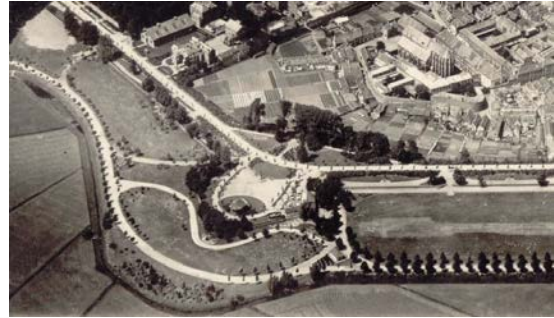
Luchtfoto uit 1928 van het gebied rondom bastion Baselaars.

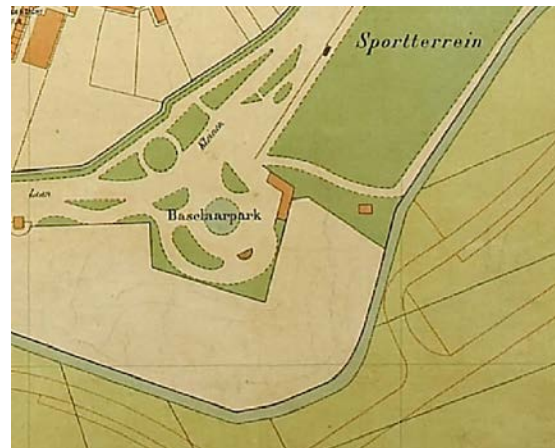
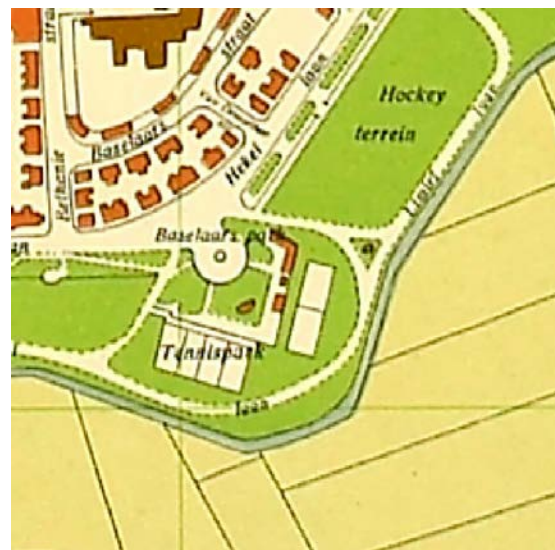
Uitsnede uit twee topografische kaarten, M.J.A Damen uit 1918 en Damen omstreeks 1935 (Erfgoed 's-Hertogenbosch).

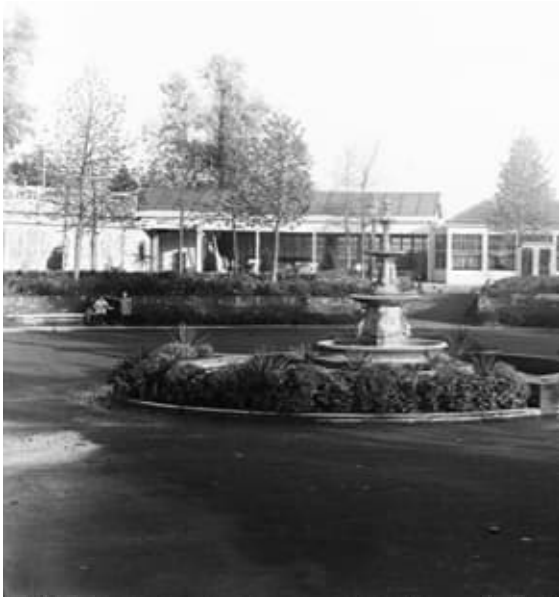
*Bastion Baselaars ingericht als parkje met de pelikaanfontein en muziekkiosk gefotografeerd in 1932. Achter de bebouwing, niet zichtbaar op deze foto, is het kleedgebouw gesitueerd (Erfgoed 's-Hertogenbosch).*

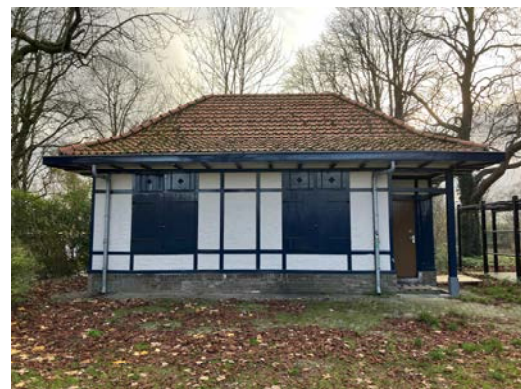
In de noordelijk georiënteerde voorgevel, aan het Vonk en Vlamlantje, is een van de gevelhoeken naar binnen gevouwen waar onder de overkapping de entree is gesitueerd. De hoek van het gebouw wordt hier gedragen door een houten kolom op een hardstenen voet die bovenin verbonden is met het regelwerk van het vakwerk. In de voorgevel is twee keer ter breedte van twee gevelvlakken een gevelopening

aangebracht bestaande uit houten draaibare luiken met daarachter een 15-ruits venster. In de bovenzakken zitten, voor een 3-ruits klein venster, uitzetluiken scharnierend op twee bladscharnieren en middenin voorzien van een ventilatierooster in de vorm van een gekanteld vierkant.

*De noordelijk georiënteerde gevel (2025, Erfgoed 's-Hertogenbosch).*

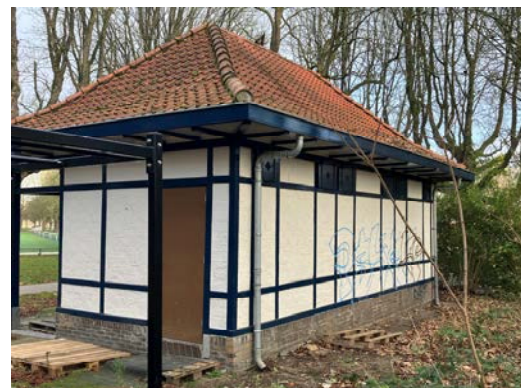
De deuropening in de rechter zijgevel, die oorspronkelijk toegang gaf tot de bergplaats, vormde later de verbinding naar het aangebouwde clubhuis. In de achtergevel zijn in zes hoge gevelvlakken luiken en 3-ruits vensters aangebracht die de voormalige bergplaats van licht en lucht voorzagen.

*De zuidelijk georiënteerde gevel (2025, Erfgoed 's-Hertogenbosch).*

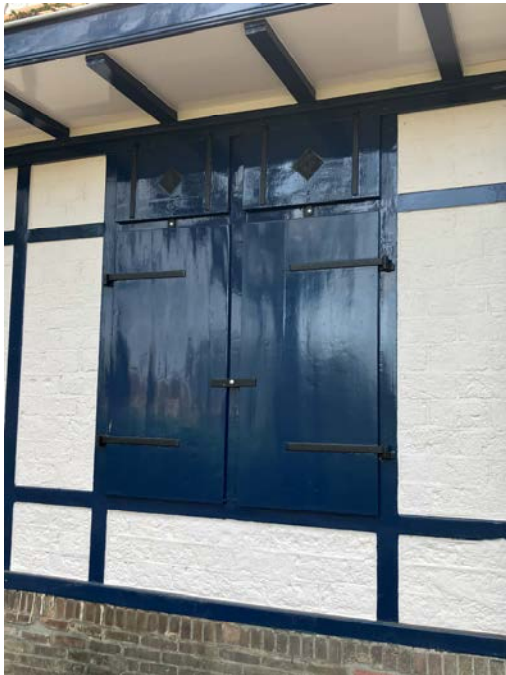
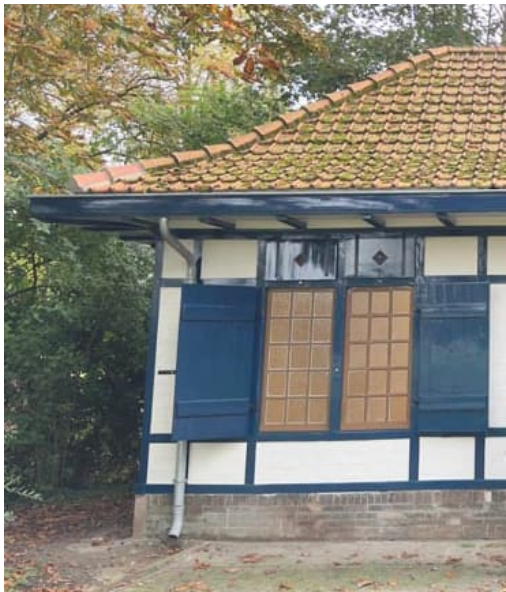
De architectuur van het kleedgebouw kenmerkt zich door een houten geraamte van stijlen en regels die de gevels in rechthoeken verdelen. De vakwerkgevels staan op een bakstenen borstwering met rollaag gemetseld in een halfsteensverband. De vakwerkgevels worden door horizontale regels in drie vlakken opgedeeld met boven en onderaan kleinere vlakken en daartussen een hoger vlak. In de breedte zijn de gevels in respectievelijk elf en zes vlakken opgedeeld. De gevelvlakken tussen de stijlen en regels zijn opgevuld met crèmekleurige bimsbeton (drijfsteen) stenen in een halfsteens verband. Het houtwerk is vrij recent geschilderd in de oorspronkelijke kleurstelling gebaseerd op een kleurhistorisch onderzoek.

Detailfoto's van de luiken, vensters en de bimsbeton stenen als vlakvullingen (2025, Erfgoed 's-Hertogenbosch).

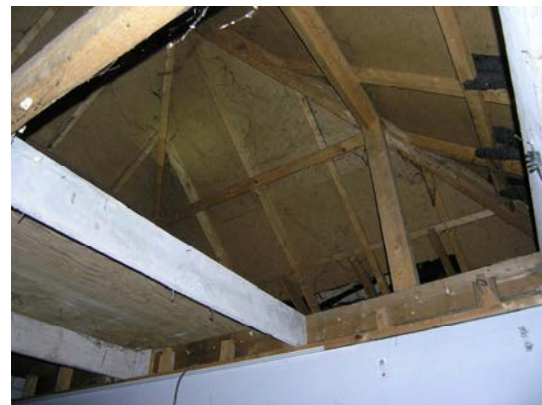
Op de vakwerkwanden rust een kap bestaande uit sporen ondersteund door gordingen die door rechte staanders rusten op twee trekbalen. Over de sporen is een beschot van spaanplaten aangebracht. De gehele kap, met uitzondering van een aantal oplangers, is vernieuwd na een brand in de jaren tachtig van de 20<sup>ste</sup> eeuw.

De kapconstructie, die grotendeels vernieuwd is na een brand (2015, Erfgoed 's-Hertogenbosch).

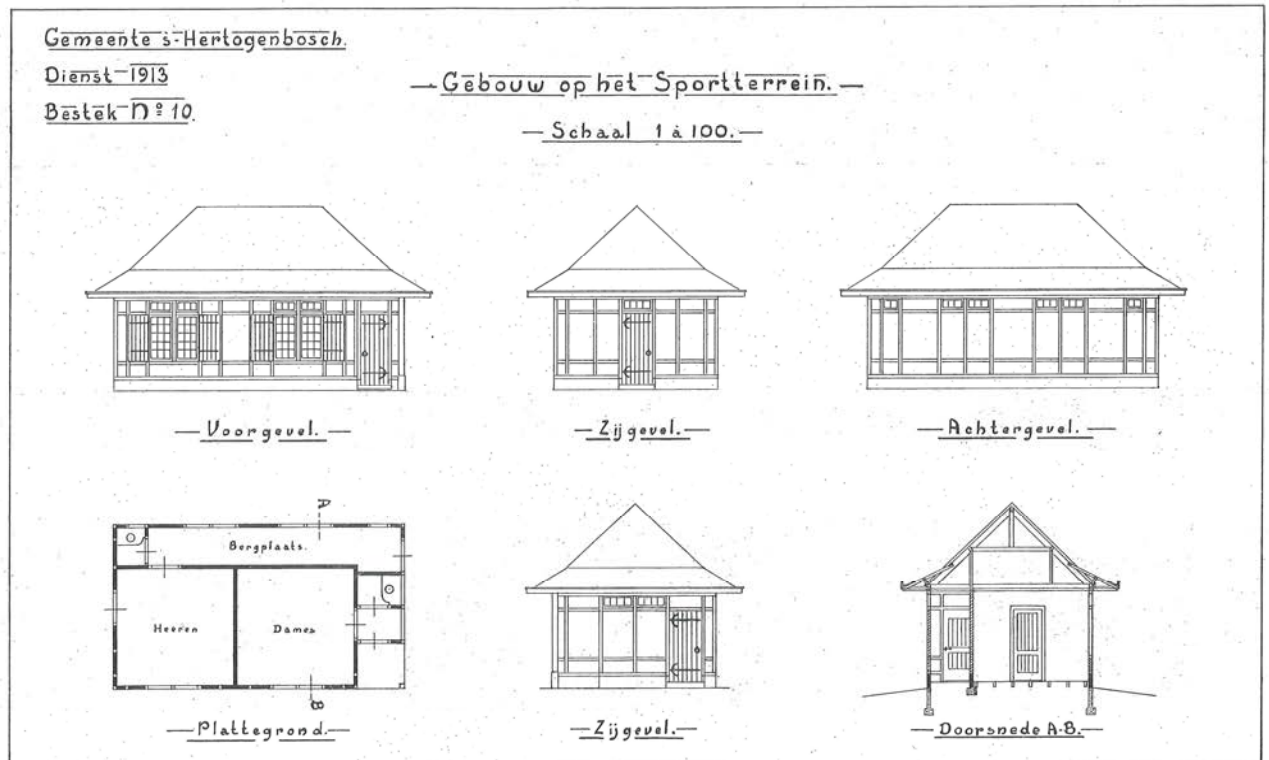
De oorspronkelijke vrij sobere indeling zoals die op de ontwerptekening uit 1913 is ingetekend is, behoudens het entreeportaal, geheel gesloopt. Conform deze tekening waren de kleedruimtes gesitueerd aan de

noordzijde, achter de voorgevel, met een separate ruimte voor de heren en een voor de dames. Daaraan gekoppeld waren twee toiletruimten en een smalle bergplaats voorzien.

Ontwerptekening 1913, dossier Gemeentewerken nr. 779 (Erfgoed 's-Hertogenbosch).
