# Het stedelijk detail

## Goede manieren in de omgang met het stadsbeeld

Wies van Leeuwen \*

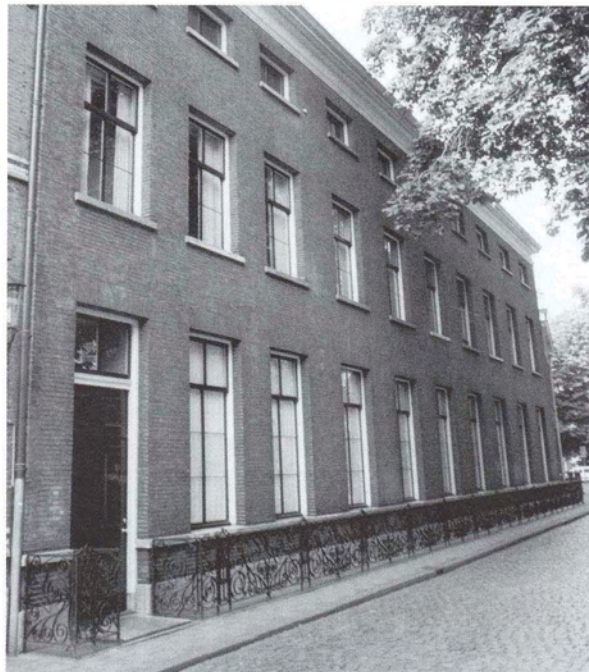
Choorstraat 7, gevel in de oorspronkelijke staat, 1998

nu blijkt dat ze worden vervangen door nieuwe draai- en kiepramen. Producten van de timmerfabriek met modern comfort en dubbel glas, die de verfijnde verhoudingen volledig missen. Blijkbaar is dit onderdeel van het plan op onnaspeurbare manier ontkomen aan de ogen van instanties als welstand en monumentenzorg. Een onvergeeflijke fout, temeer omdat enkele tientallen meters verder bij het etablissement *De Keulse Kar* een rel is ontstaan over hetzelfde probleem: bestaande goede ramen die vervangen zijn door nieuwe met verkeerde verhoudingen. De exploitant klaagt over 'gemeentelijke muggenzifterij' omdat de profielen twee centimeter te dik zijn. Jazeker, twee centimeter maakt bij harmonisch afgewogen raamindelingen uit het verleden een enorm verschil.

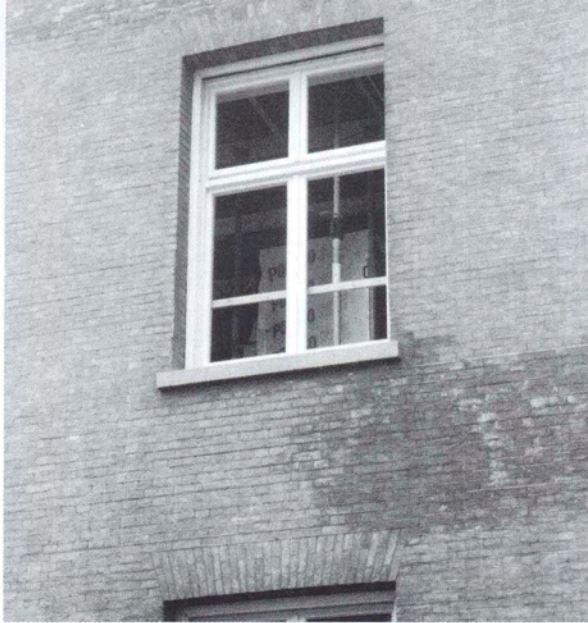
*De nieuwe ramen aan de Choorstraat in januari 2002 (Foto: auteur)*

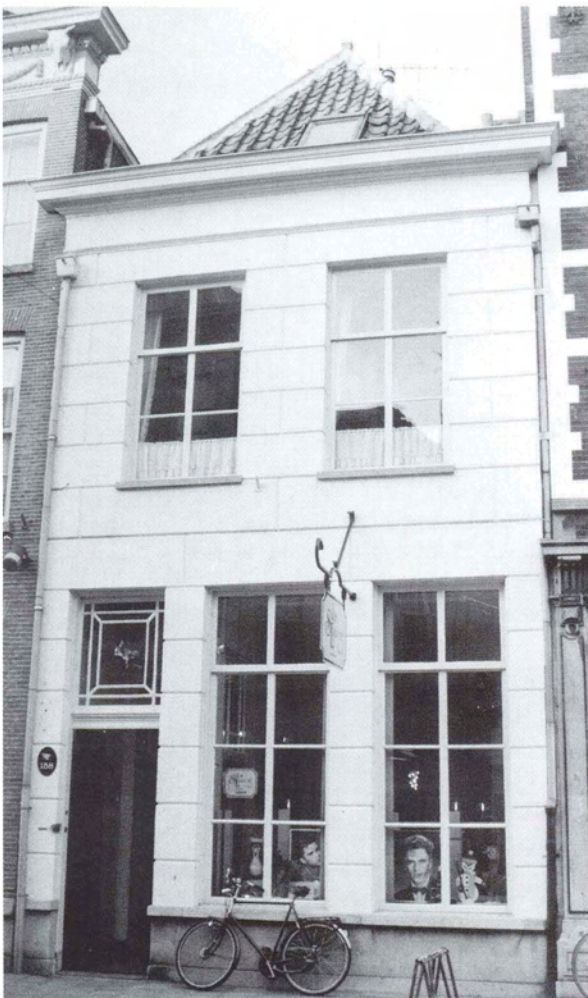
*Hinthamerstraat 158, een goed geproportioneerde gevel met harmonische raamindeling  
(Foto: MSP Noord-Brabant, 1990)*

tussen gave oude ramen, verkeerd vervangen kozijnen met te dikke roeden en nieuwe ramen met de juiste proporties. Hinthamerstraat 212 bijvoorbeeld heeft nog steeds de mooie originele ramen, die we ook zien bij het gerestaureerde huis nr. 158. Bij Hinthamereinde 31 echter bestaan de raamindelingen alleen uit grove los voor het glas geplaatste stijlen. Ook de dubbel beglaasde en geluid isolerende ramen van *de Muzerij* zijn verkeerd van verhoudingen en details, wat goed te zien is omdat opzij voor de fijnproever nog een oorspronkelijk raam is bewaard. Het pand Markt 13 heeft ook slechte details en verhoudingen. De nieuwe ramen met dubbel glas van Torenstraat 14-15 zijn echter haast onzichtbaar veranderd van schuif- in stolpramen, waarbij de verhoudingen goed bewaard bleven. Behalve de terechte aandacht voor de vormgeving van winkelpuien en reclames dient er ook aandacht te zijn voor kleine maar zeer bepalende stedelijke details als raamindelingen met de zo typerende Bossche wisseldorpelklosjes. Dergelijke kleine details zijn voor de beleving van de geschiedenis onmisbaar en maken het wandelen door de Bossche binnenstad tot een belevenis. Daarom zou de ontwikkelaar eigenlijk gedwongen moeten worden aan Choorstraat 7 de originele oude ramen te herplaatsen, desnoods aan de achterzijde voorzien van comfortabele eigentijdse voorzetramen. Dan blijft van het klooster van het gezelschap 'In Omnibus Caritas' tenminste nog een enkele gave herinnering bewaard. Het stadsbestuur geeft daarmee een waarschuwend signaal af dat oproept tot meer zorg voor het zo bepalende stedelijke detail en voor goede manieren in de omgang met onze stedelijke geschiedenis.
