# Sluis 0

## De bouwgeschiedenis en een toevallige archeologische ontdekking

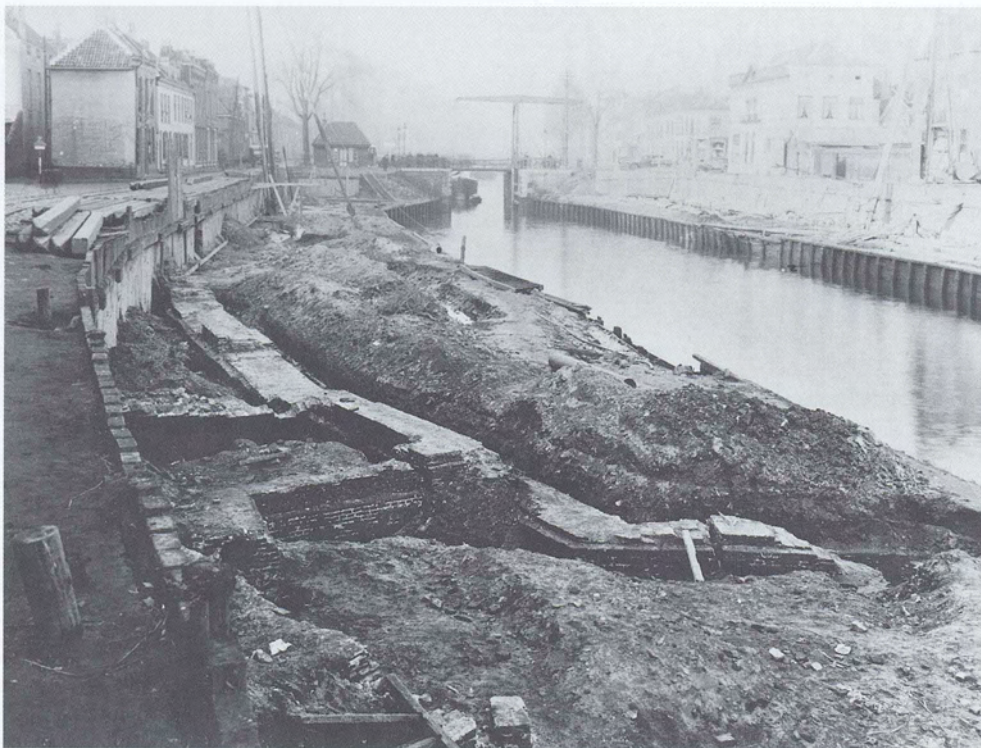
*Situatie van de muurresten op 13 december 1932  
(Foto: archief Rijkswaterstaat, Directie Noord-  
Brabant)*

men van deze muurresten, werd bericht dat "de aannemer is gestuit op zware oude muurwerken, welke deel schijnen te hebben uitgemaakt van oude kademuuren of wellicht gedeelten stadsomwalling." De aannemer werd gevraagd voor het sloopwerk een prijsaanbieding te doen, waarbij ter inlichting onder meer werd meegedeeld dat "naar alle waarschijnlijkheid 100,50 m muur, waarvan 35 m zware, 57 m dunnere en 9,5 m dwarsmuur zal zijn op te ruimen". In zijn prijsaanbieding vermeldde de aannemer volledigheidshalve: "in de prijs is tevens begrepen het opruimen van in den bodem bevindende vloeren, ingestorte bogen en andere paalfunderingen". Bij het maken van een proefput waren namelijk paalwerken met een vlechtwerk van planken aangetroffen.

Voordat tot opruiming werd overgegaan is in een proces-verbaal de situatie op 13 december 1932 vastgelegd. Bij het proces-verbaal behoorden een viertal foto's waarvan de meest representatieve hierbij is afgedrukt. Door het ontbreken van een tekening, is een reconstructie van de aangetroffen muurwerken alleen mogelijk aan de hand van de beschrijvingen en de foto's. Als de gegevens worden verwerkt in een situatieschets en vervolgens worden vergeleken met "de kadastrale minuut van 1823", blijkt de ligging van de muurwerken een sterke overeenkomst te vertonen met de loop van de vroegere Aa. Het lijkt dus aannemelijk dat hier sprake is geweest van delen van een kademuur. Destijds is voorbij gegaan aan de archeologische waarde van deze ontdekking. Het werd waarschijnlijk alleen ervaren als een onaangenaam technisch voorval.<sup>2</sup>
