# Put en pomp op de Markt

## De materiële gegevens

Hans Janssen

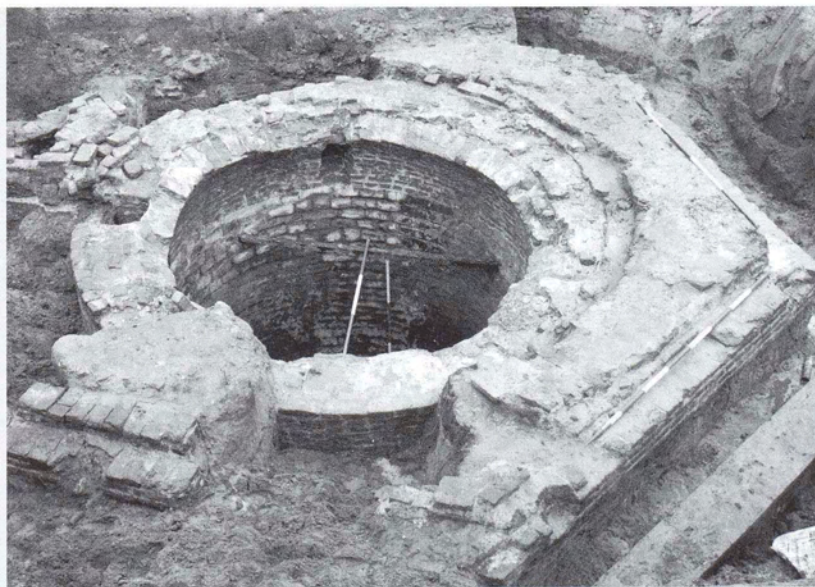
Put en puthuis tijdens de opgraving in 1977 (Foto: BAM)

De put bleek rond te zijn met een buitendiameter van 4 m. De wand van de put bestond uit twee gedeelten: een natuurstenen binnenring en een bakstenen mantel. De gemetselde put is bijna 4 meter diep en reikt tot diep in het grondwater. Onder de gemetselde put bevindt zich nog een houten put om inspoeling van zand en verstopping van de put te voorkomen. Om de ronde put werden grote gedeelten aangetroffen van een bakstenen zeskantig fundament, dat diende als fundament van een zeshoekig puthuis met een buitendiameter van 5,84 m ter hoogte van het fundament (5,38 m vermoedelijk opgaand werk).

De fundering van het puthuis was iets later aangelegd dan de primaire putconstructie. Op basis van de formaten van de gebruikte baksteen en het archeologische materiaal in de fundamentsleuven kunnen we de aanleg van de oorspronkelijke put dateren in de eerste helft van de 15e eeuw, de bouw van het puthuis in de tweede helft van de 15e eeuw, mogelijk zelfs nog in het begin van de 16e eeuw. De aanleg van zowel put als puthuis vond plaats toen de Markt al een eeuw zijn huidige vorm had bereikt en met natuurstenen keien was bestraat.

Het archeologisch onderzoek heeft ook aangetoond, dat in een later stadium het puthuis is afgebroken en op de fundamente van de oorspronkelijke put een nieuw bakstenen gewelf is gemetseld, waarop in de 17e eeuw een pomp is geplaatst, die in de 18e eeuw weer is vernieuwd. Van de latere fases van de verschillende pompen zijn tijdens de opgraving gedeelten aangetroffen.

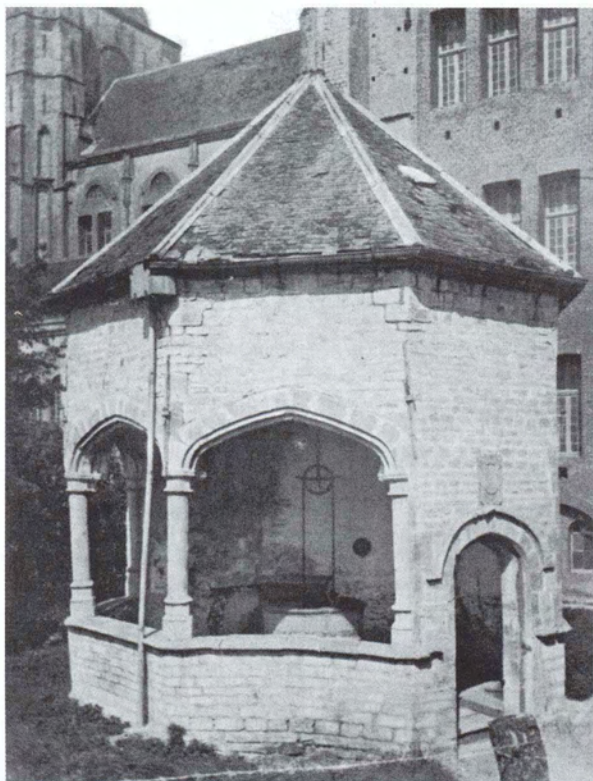
*Puthuis Veere vóór de restauratie (Uit: F.A.J. Vermeulen, 'Handboek tot de Geschiedenis der Nederlandsche Bouwkunst', 's-Gravenhage 1931, plaat 394)*

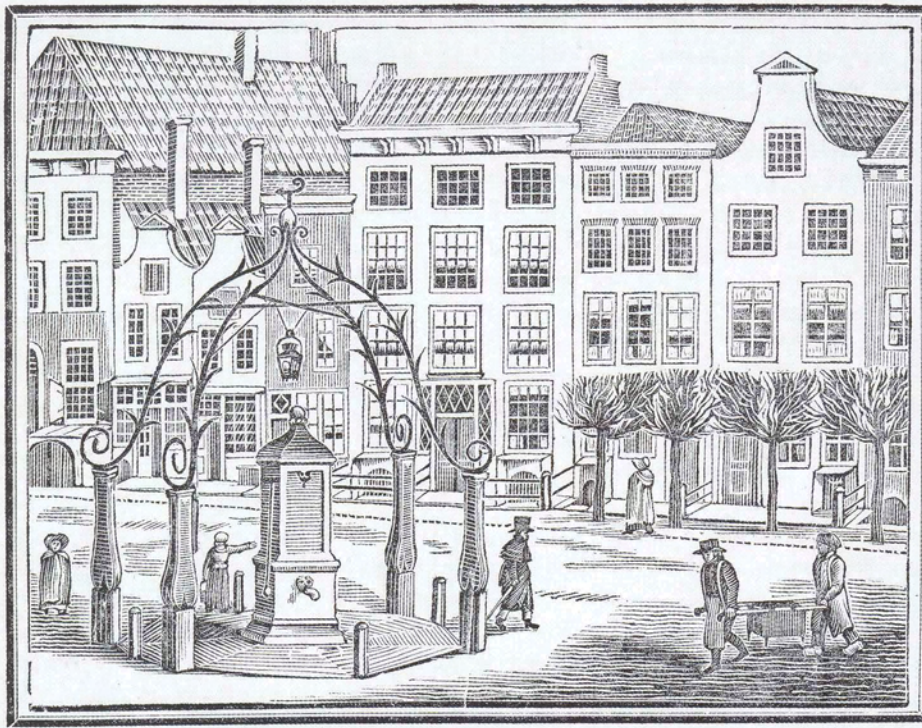
Nieuwjaarswens van de Lantaarnopstellers, 1854. Hierop is nog de pomp van 1761 te zien. (Stadsarchief, Historisch-topografische Atlas)

De pomp uit 1761 is reconstrueerbaar, omdat in de archieven de bouwtekeningen met de maatvoering en gegevens over de materiaalkeuze bewaard zijn.

Afbeeldingen tonen aan dat de pomp ook zo uitgevoerd is als hij ontworpen is. Van deze pomp met zijn bekronende sierhekwerk, steunend op vier kleinere pilaren, zijn bij de opgravingen zoveel fragmenten teruggevonden, dat de ruimtelijke locatie vaststaat. Van één van de kleinere pilaren is een gedeelte jarenlang voor de ingang van het oude gebouw van v&d aan de Schapenmarkt opgesteld geweest.

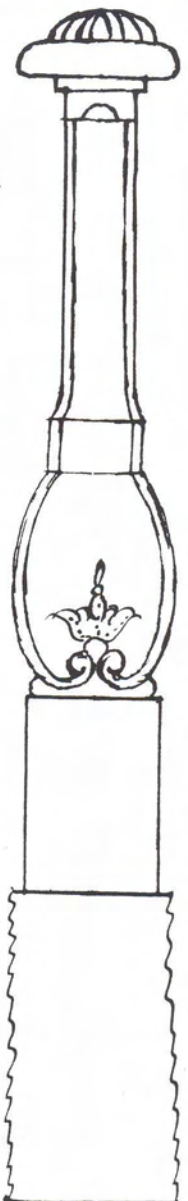
Ontwerptekening van de palen die rond de pomp stonden (Stadsarchief, Archief Negen Blokken nr. 22, notulen Blok van de Markt 20 augustus 1761).
