## Onderzoek naar oorzaak instorting pand Markt 31 's-Hertogenbosch

### Project: pand 's-Hertogenbosch

| Datum: | 18 juli 2016 |
| Projectnummer: | P16120 |

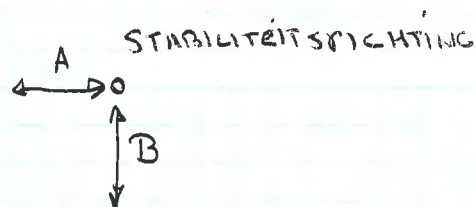
STABILITEITSWAND (2) OP BEGANE GROND IN OP CA 1 à 1,5 m NA VOLLEDIG VERWIJDERD. HET OVERGEBLEVEN STUKJE WAND HEEFT ONVOLDOENDE STIJFHEID OM REKENKUNDIG NOG MEEGENOMEN TE WORDEN IN STABILITEIT.

IN RICHTING A WORDT DE STABILITEIT VERZORGD DOOR STABILITEITSWAND NT 1. DE EXCENTRICHE LIGGING WORDT NIET MEER GECOMPENSEERD DOOR KOPPEL WAND (2) EN (3) OP BEGANE GROND. HET SYSTEEM IS INSTABIEL.

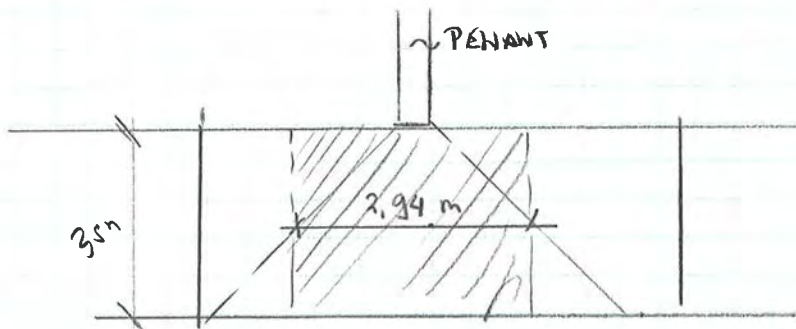
### Kelderwand op druk EN buiging

BELASTING UIT  
 BEVANE GRONDVLOER  
 NR 33 (BOOG CONSTRUCTIE)  
 KOMT NIET IN Kelderwand

$N_{c:u:d} = 974 \cdot 2940 \cdot 300 \cdot 0,56 \cdot 10^{-3} = 366 \text{ kN}$

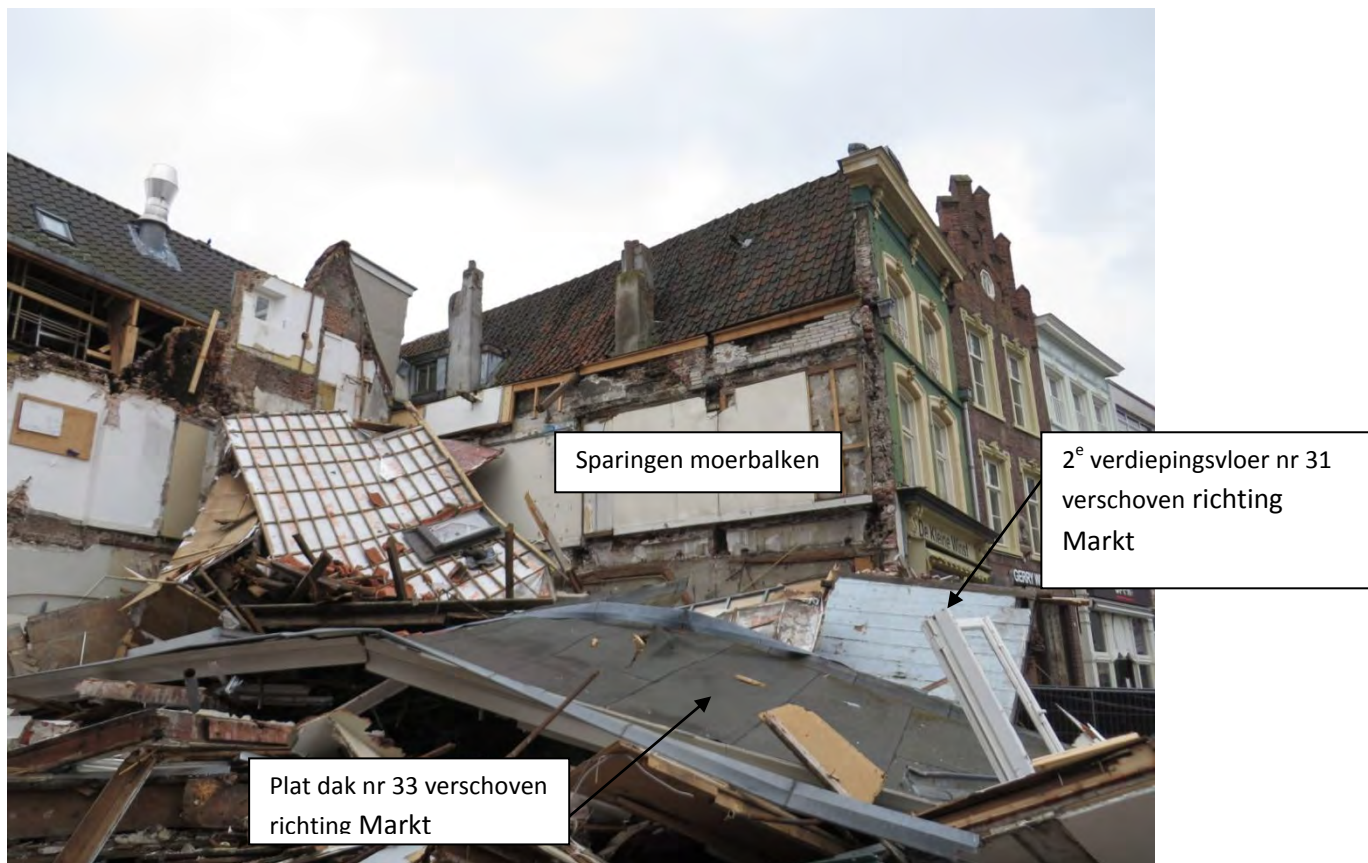
Foto 1 22-03-2016

- het platte dak pand nr 33 en een stuk 2<sup>e</sup> verdiepingvloer van pand '31' zijn in zijn geheel circa 2 m verschoven richting Markt (zie foto 1). Dit duidt er op dat deze twee onderdelen mee getrokken zijn toen de voorgevel Markt omviel;

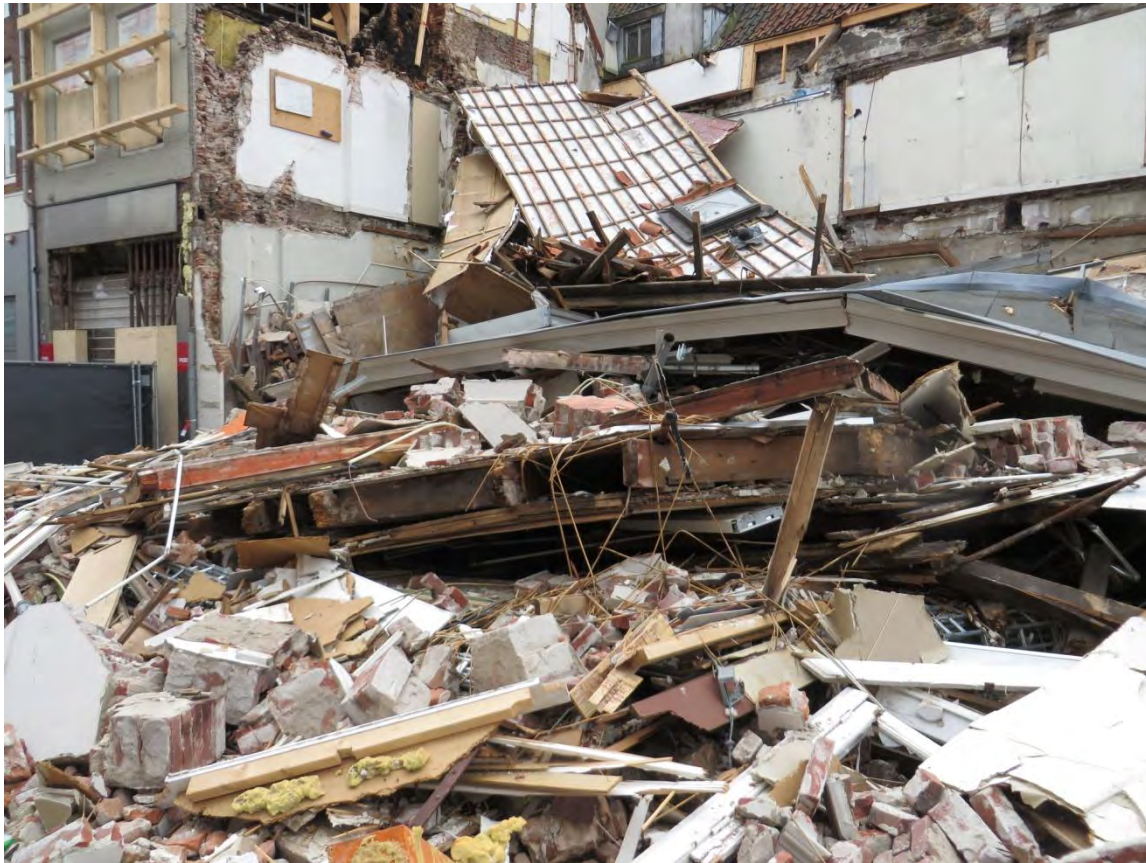
Foto 3 22-03-2016

- de oplegging van de moerbalken in de muur pand Kleine Winst was op zich voldoende (zie foto 6);
- de 2<sup>e</sup> verdiepingsvloer van nr 33 en het plat dak van nr 33 waren in goede staat (zie foto 3,4);
- de draagstructuur, aangebracht in 1938, bestaande uit de twee penanten en de stalen balk DIN 47.5 waren in goede staat (zie foto 14,24 en 31);
- de kapconstructie pand nr 31 was in goede staat zeker gezien de leeftijd (zie ook foto's volgens bijlage 1 volgnr 23).

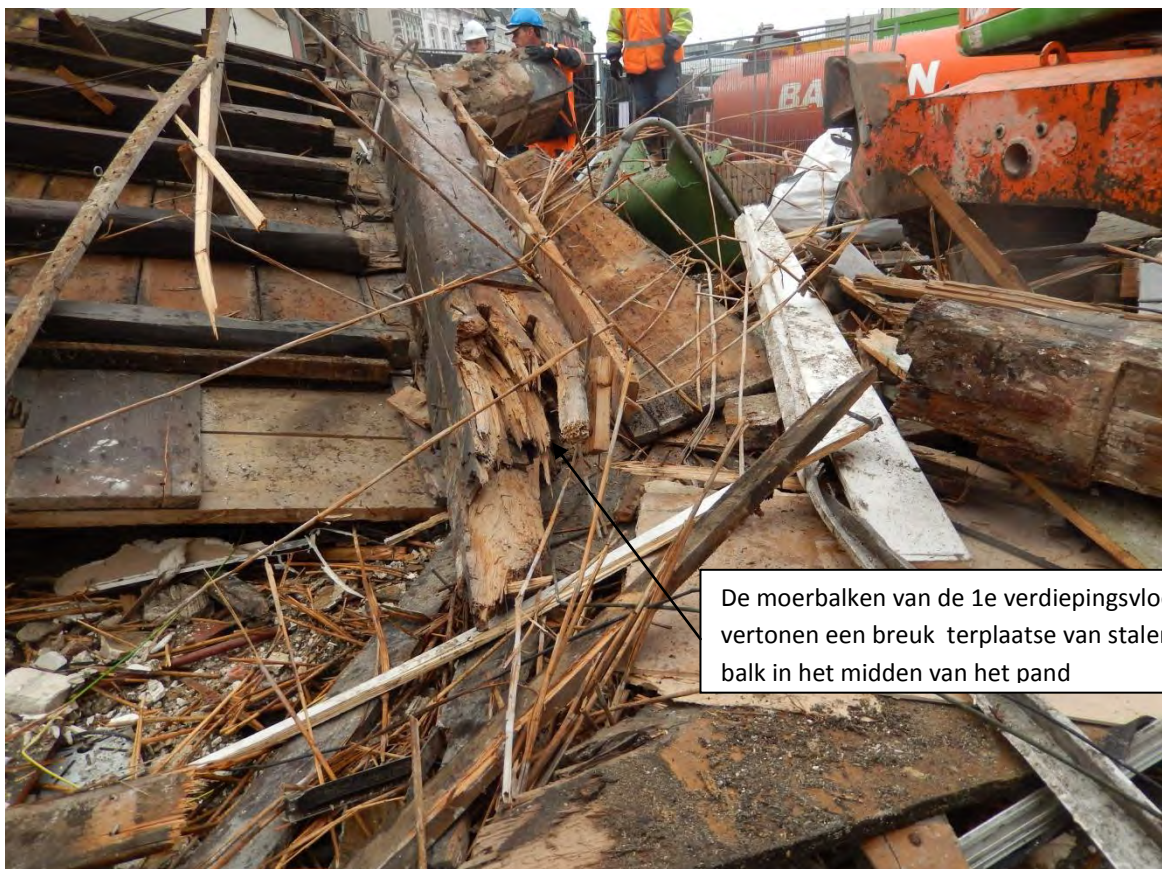
Foto 20 31-03-2016

- de moerbalken van de 1<sup>e</sup> verdiepingvloer waren gebroken ter hoogte van de stalen DIN balk (zie foto 20). Uit het dossieronderzoek blijkt dat de moerbalken uit 1 stuk waren, lopende van muur pand Kleine Winst naar de gevel Hinthamerstraat. De moerbalken hebben nog een zeer korte tijd de dragende muur boven de 1<sup>e</sup> verdieping kunnen dragen. Als eerste is de achterste moerbalk bezwaken. De stalen DIN balk is vervolgens aan de achterzijde gaan roteren richting Hinthamerstraat en heeft door die rotatie de gevel aan de Markt naar buiten geduwd (zie politiebeelden Markt Kolperstraat bijlage 1 volgnr 21). Dit heeft geleid tot het voorover vallen van de gevel aan de Markt en vervolgens tot het omvallen van de gevel aan de Hinthamerstraat (zie bijlage 1 volgnr 16), waarna sprake is van complete instorting;

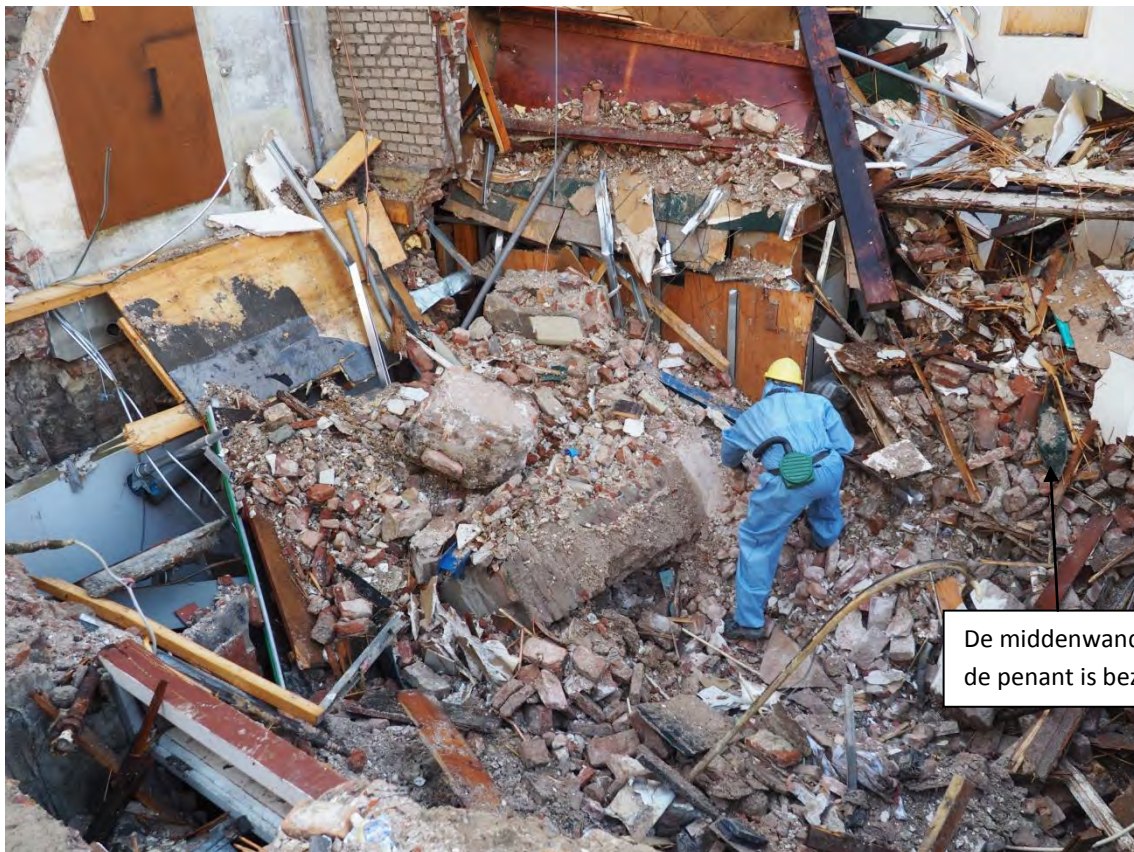
Foto 27 01-04-2016 (Hageman)

- het bovenste gedeelte van de dragende penant tussen begane grond en 1<sup>e</sup> verdieping achteraan in het pand lag onder het onderste gedeelte van de penant in de kelder (zie foto 27 t/m 30). Dit duidt er op dat de penant door het (gedeeltelijk) wegvallen van de ondersteunende kelderwand aan zijde '33' een excentrische oplegging kreeg waardoor buiging is ontstaan. Dit heeft tot breuk van de penant op ca 2,5 m boven de begane grond geleid. Het bovenste gedeelte van de penant is losgekomen van de stalen balk en als eerste in de kelder gevallen, daarna is onderste gedeelte richting gevel Hinthamerstraat in de kelder gevallen;

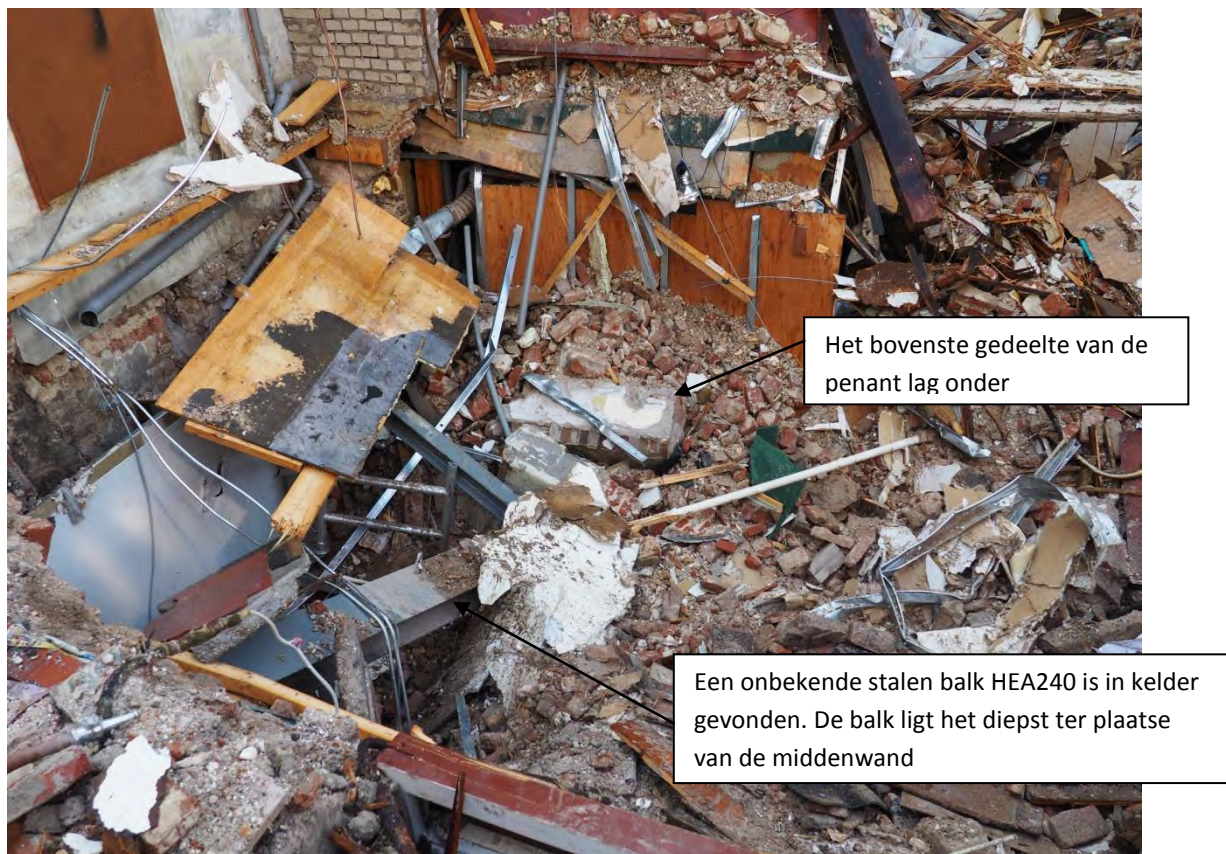
Foto 29 01-04-2016 (Hageman)

De schuine ligging (zie foto 29) geeft aan dat de stalen balk ter hoogte van dragende penant opgelegd moet zijn geweest in het gewelf/kelderwand. Het is zo goed als zeker dat de stalen balk geplaatst is in 1992. Er zijn toen niet dragende kelderwandjes gesloopt (zie bijlage 1 volgnr. 26). Omdat er geen tekeningen en berekeningen van deze constructie zijn, is er naar alle waarschijnlijkheid tijdens de sloop van de wandjes besloten om deze stalen balk te plaatsen. De bevestiging van de kolom met de stalen balk en de bevestiging van de stalen kolom in de nis is niet terug gevonden. (zie foto 42, 43). Deze constructie is derhalve labiel en erg gevoelig voor tril- of stootbelastingen;

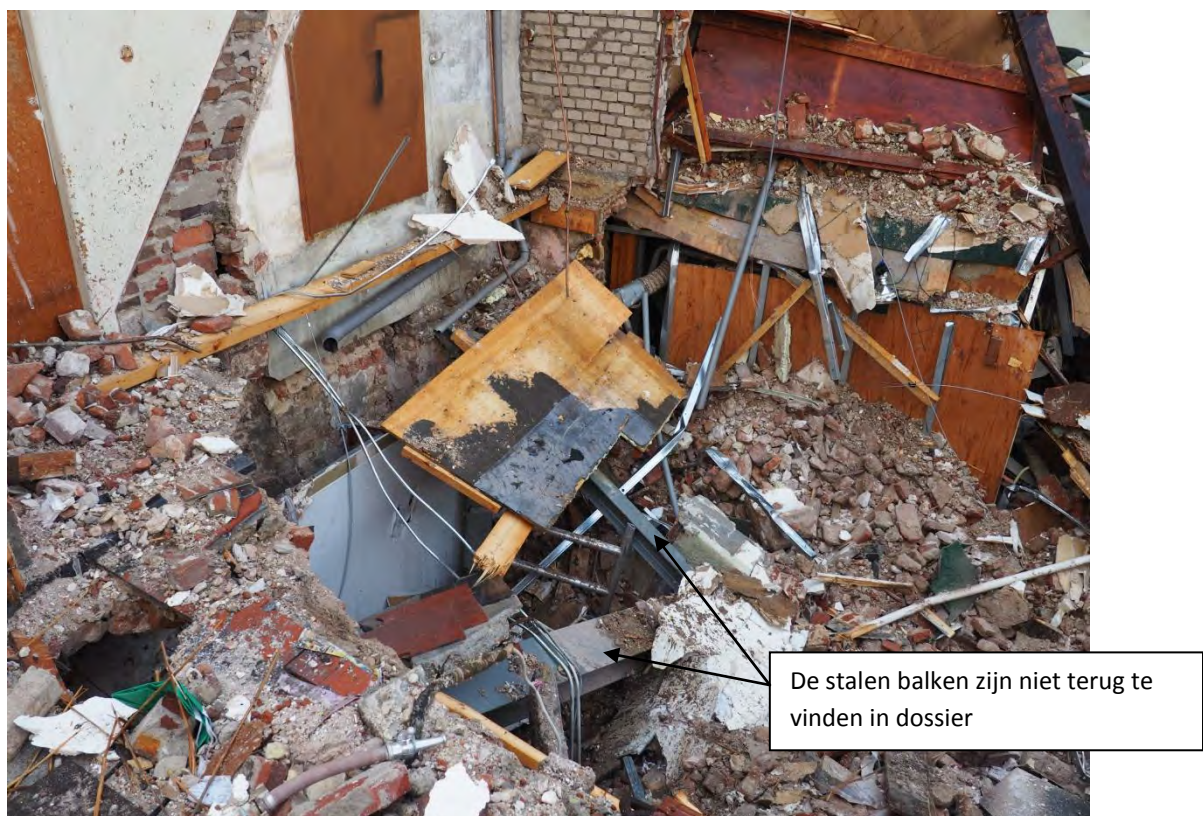
Foto 32 01-04-2016 (Hageman)

- alleen onder begane grondvloer 'nr 33' tegen pand FEBO is puin van het gewelf op de keldervloer terug gevonden (zie foto 32, 33 en 34 en visualisatie in bijlage 04); dit duidt er op dat het bezwijken van het gewelf van de begane grond op die plaats de inleiding kan zijn voor de totale instorting van het pand;
- de kelderwand 'tussen pand 31 -33' is tot aan de doorsteek als puin terug gevonden in kelder 'pand 33' (zie foto 32 en 33); dit duidt er op dat op het moment dat deze wand bezweek, de dragende penant op de begane grond zijn ondersteuning (gedeeltelijk) kwijt raakte;
- in de kelder is een stalen balk HEA240 gevonden (zie foto 29,30,32,42 en 43), deze stalen balk is niet terug gevonden in het dossier; uit foto 26 is te herleiden dat deze stalen balk aan gevelzijde Hinthamerstraat in laatste nis is opgelegd op een stalen kolommetje.

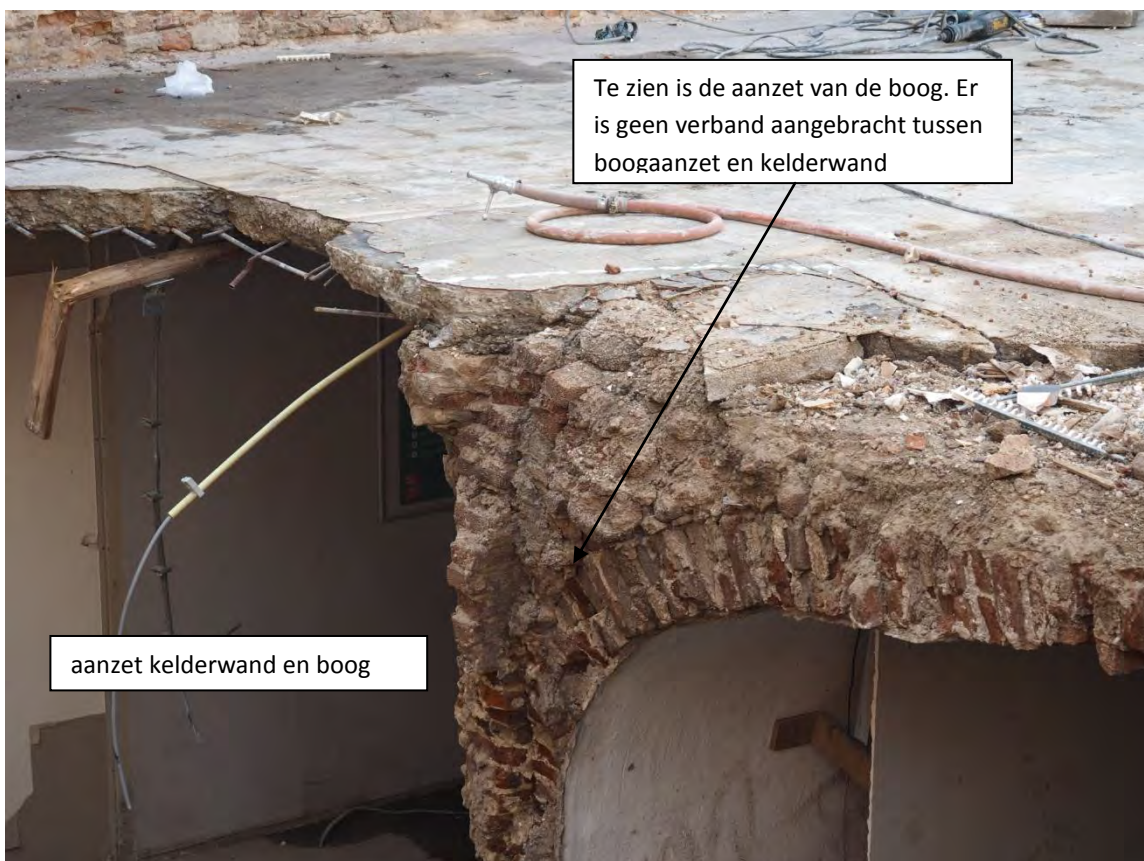
Foto 40 04-04-2016 (Hageman)

- de kelderwanden en de vloergewelven van de begane grond bestaan uit oude stenen, bij elkaar gehouden door kalkachtige mortel (zie foto 40). De aanzet van het gewelf en de kelderwand zijn zonder verband uitgevoerd. Dit betekent dat overdracht van krachten tussen gewelf en wand alleen kan plaatsvinden door de kalkachtige mortel. De kalkachtige mortel is makkelijk los te peuteren. De bezweken muur en gewelven zijn in hoofdzakelijk losse stenen terug gevonden (zie foto 33).

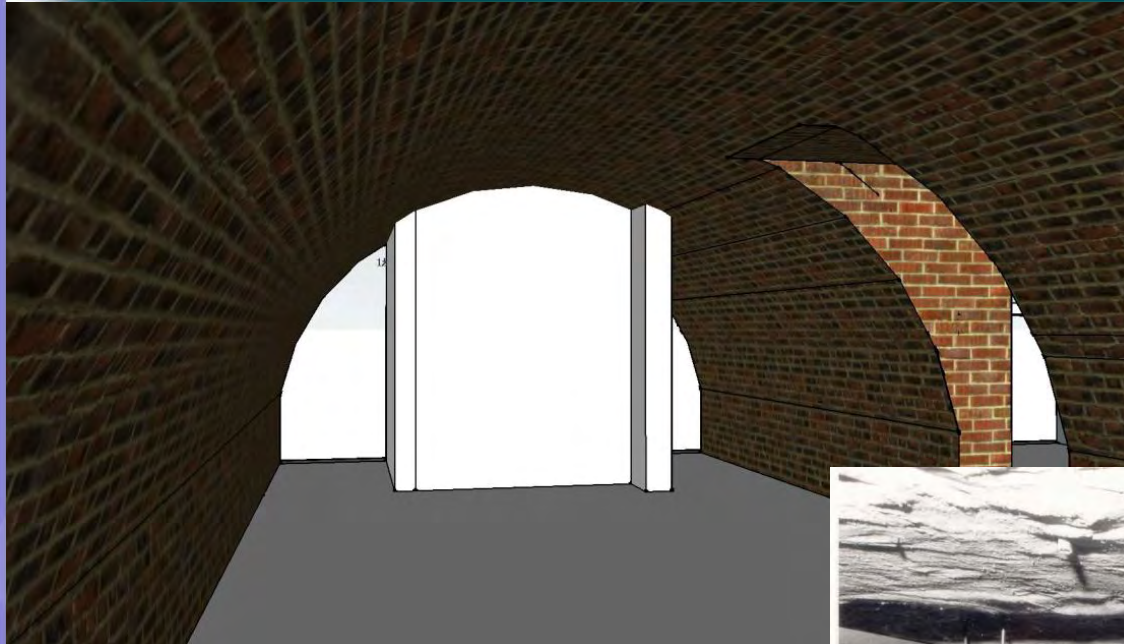
De kelder in achterste gedeelte tegen pand FEBO van voor 1992

Platte gedeeltes gewelf

Sparing in gewelf

In het achterste gedeelte is onder het gewelf metselwerk aanwezig in een h vorm.

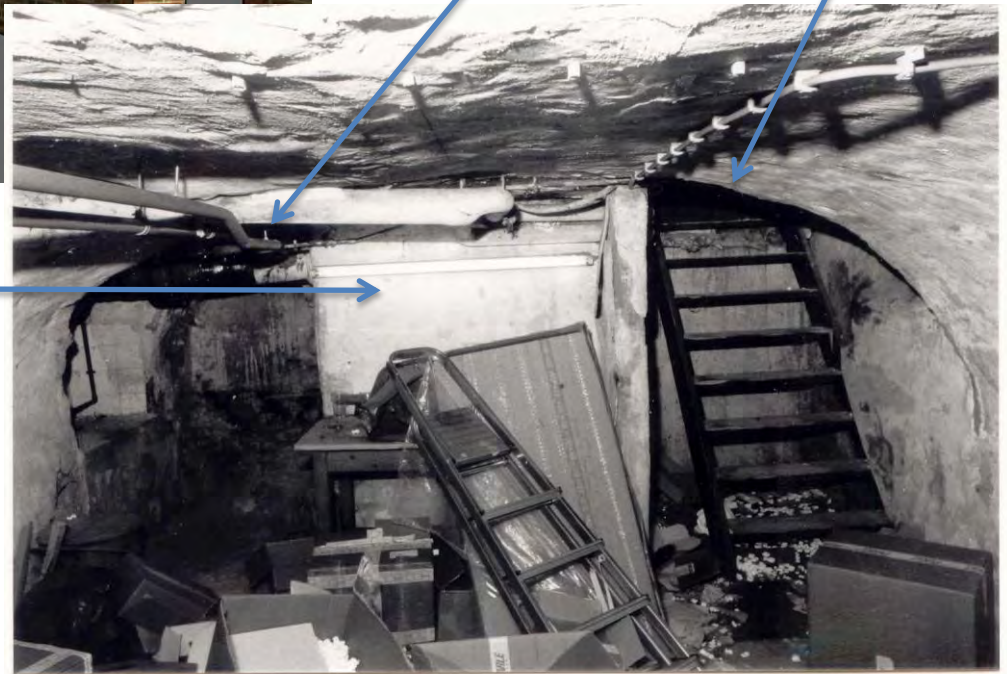
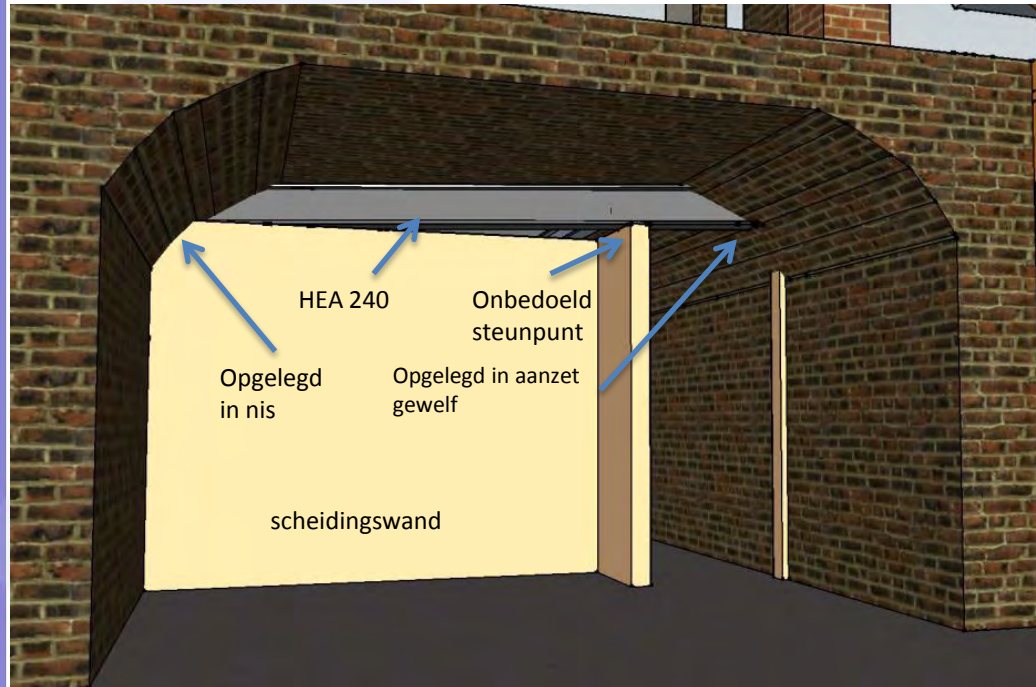
In 1992/1993 is de kelder vloer ca. 60 cm uitgediept

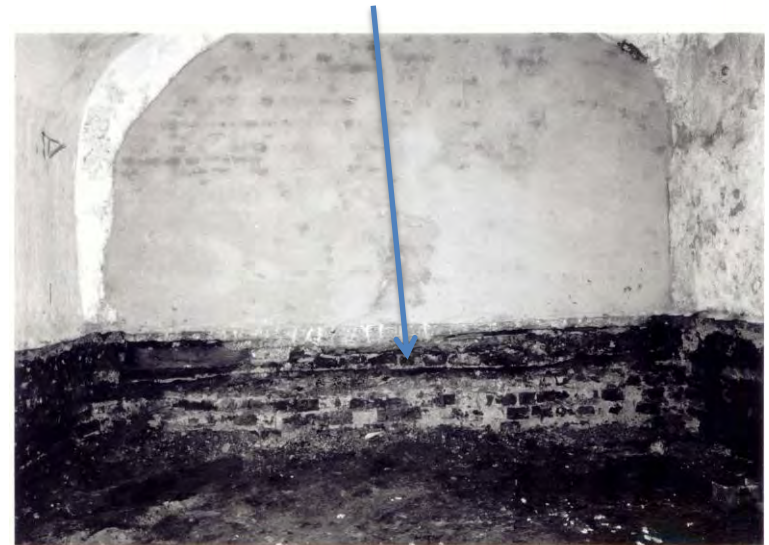
De H-wanden in de kelder zijn verwijderd. Een stalen balk HEA 240 met secundaire balken is geplaatst rond positie van H-wanden. De HEA is opgelegd op een stalen pootje in de nis en in de aanzet van het gewelf onder penant. Er zijn geen dossier stukken van deze constructie en de stalen balken zijn gevonden tijdens de opruimwerkzaamheden. Er is scheidingswand onder de stalen balk geplaatst. De houten scheidingswand in de kelder is naar alle waarschijnlijkheid onbedoeld de stalen balk gaan dragen, door vervormingen van de stalen balk of kruip in oplegging in de loop van de tijd

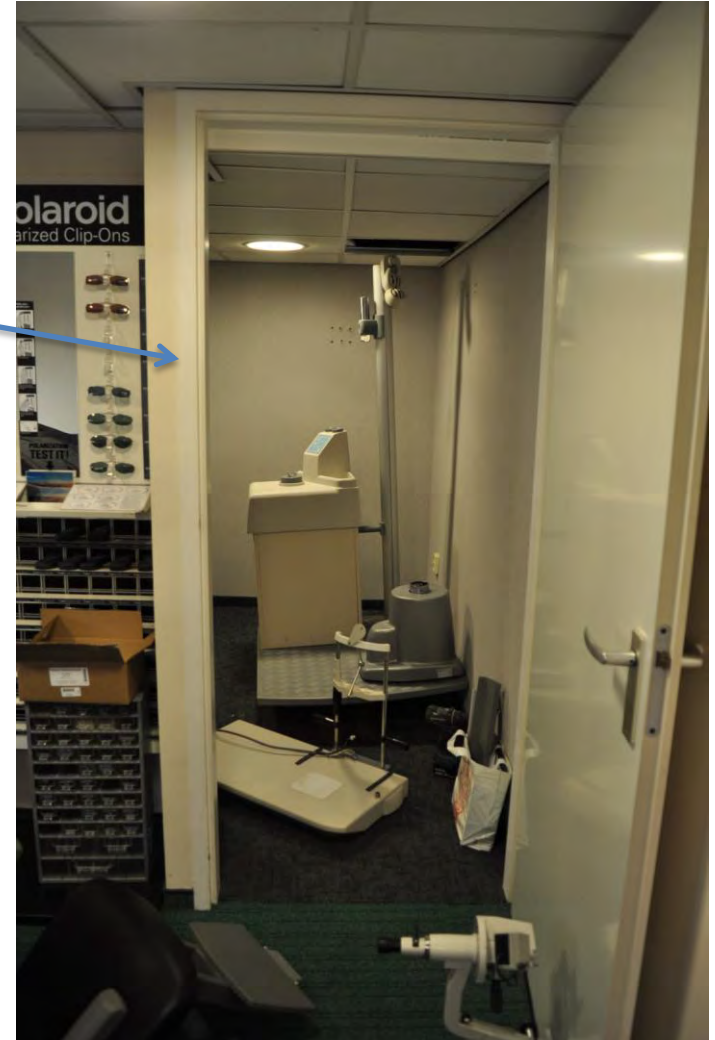
De situatie in kelder op 27 februari  
2016

Over het algemeen kan gezegd worden dat de staat  
van de constructie niet zichtbaar was door de  
aanwezigheid van voorzetwanden en  
systeemplafonds.

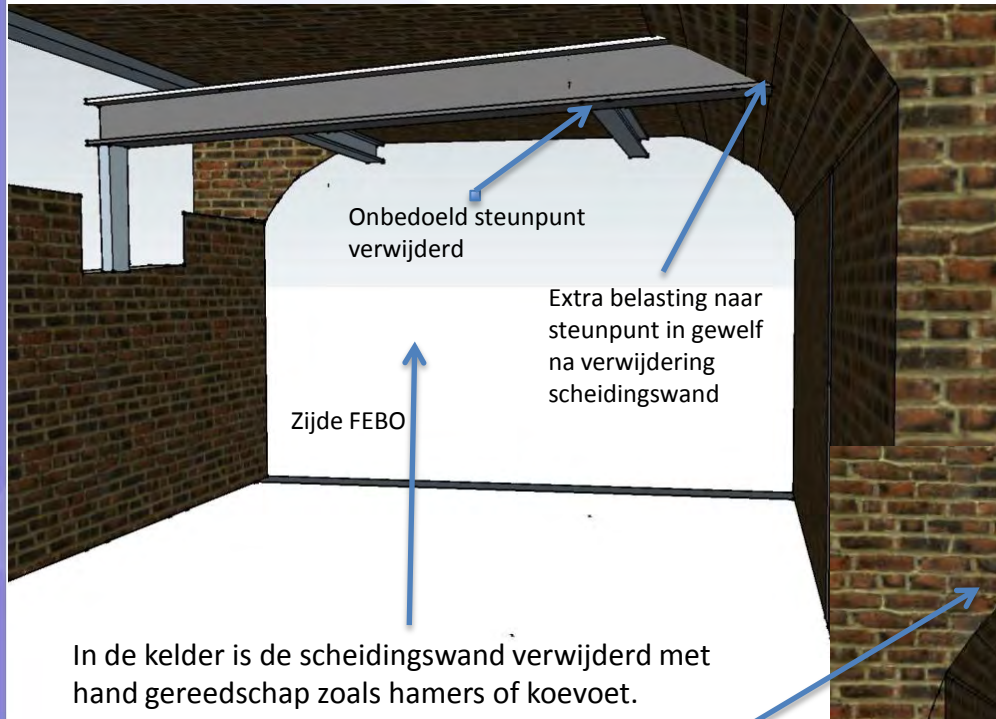
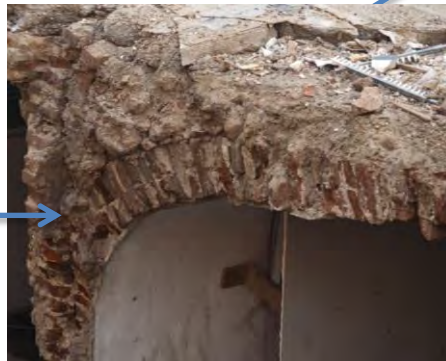
Detail foto 40 bijlage 03b

| Volgnr | Fotonummers | Korte beschrijving van gefotografeerd object | Materiaal | Constatering in kader van het veldonderzoek (afmeting, versheid schade, vervorming etc.) |
|---|---|---|---|---|
| 40 | Foto 40 04-04-2016 (Hageman) | overzichtsfoto van ingestorte pand na opruiming | metselwerk | detailfoto aanzet kelderwand en boog |

De constructie in de kelder na  
22:30u 27 februari 2016

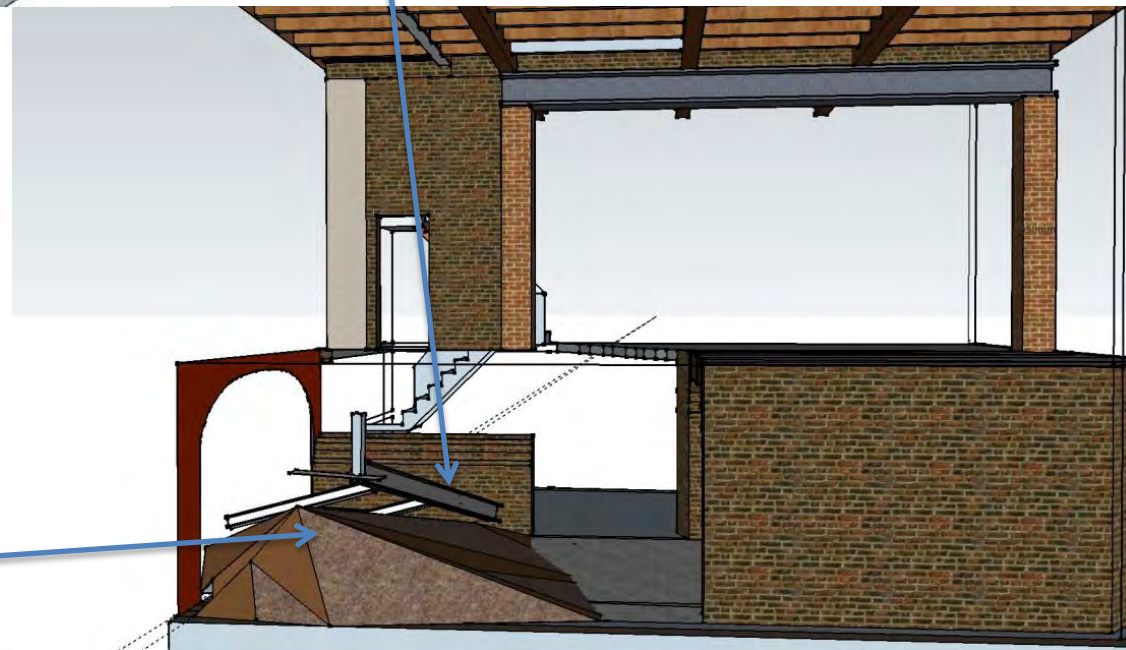
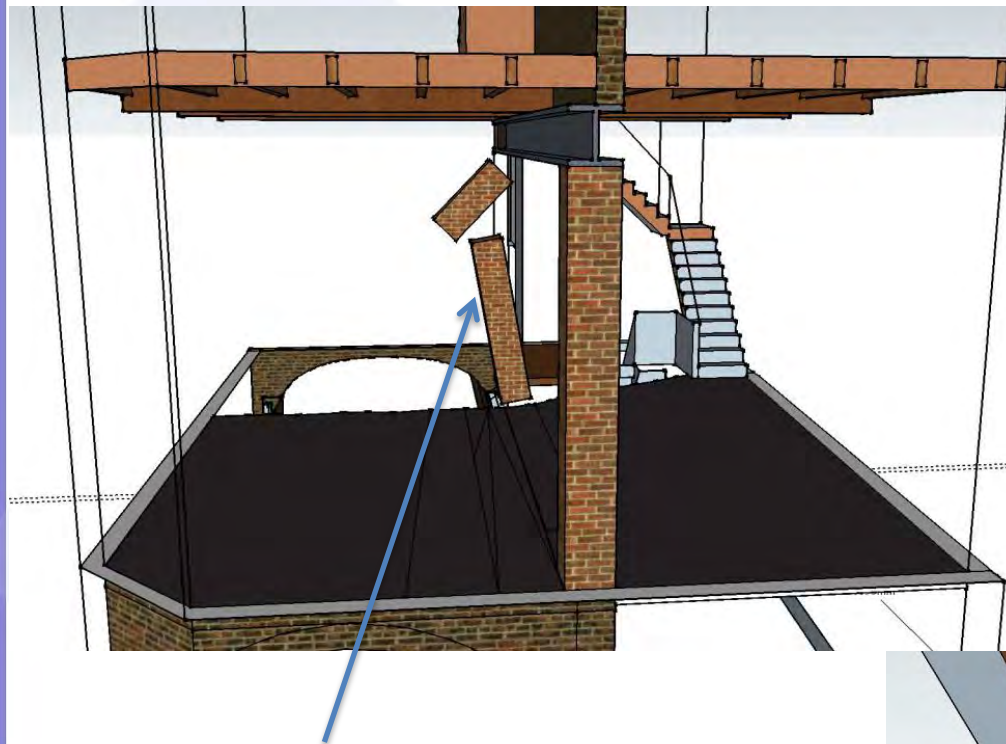
Los puin in kelder

De dragende penant is in 2 stukken in kelder gevallen. Het bovenste gedeelte onder

De dragende penant is vervolgens zijn oplegging (gedeeltelijke) verloren en is door het ontstaan van excentriciteit door een gedeeltelijke oplegging gebroken door trekspanningen. Hierdoor heeft de stalen DIN 47.5 balk aangebracht in 1938 met daarop de 1<sup>e</sup> verdiepingvloer en de dragende muren voor 2<sup>e</sup> verdieping en dak zijn ondersteuning verloren.
