SOM1028 klooster Coudewater

Beschrijving: Restanten van het dubbelklooster Coudewater, ook wel Mariënwater genoemd.

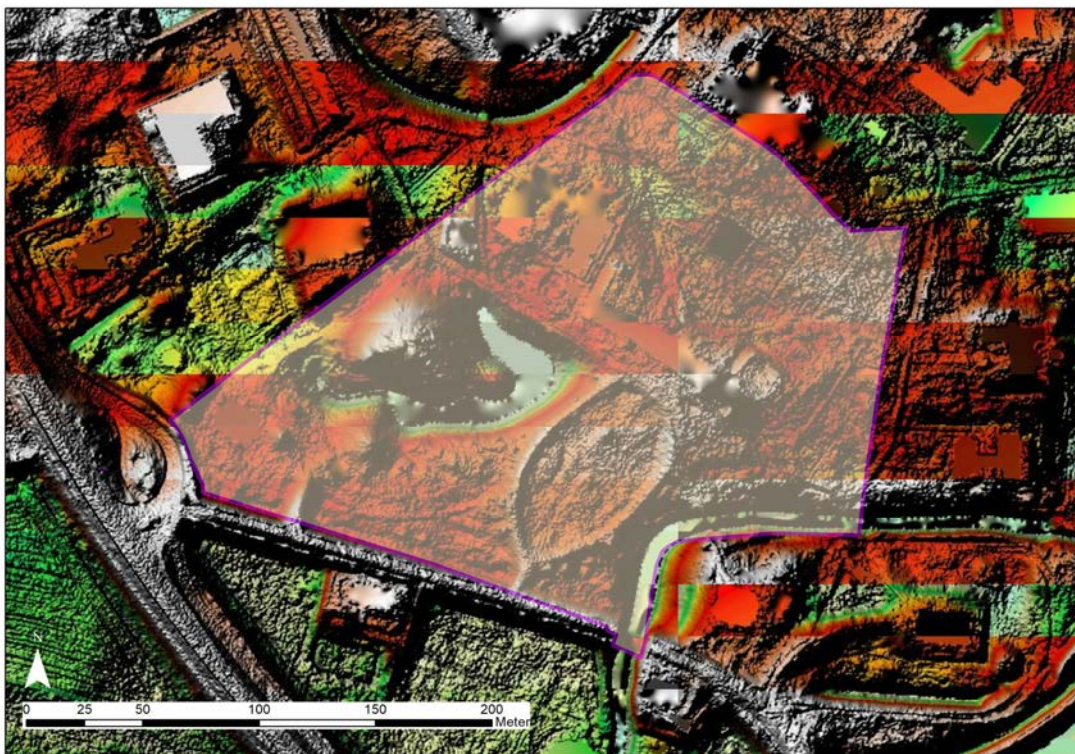
Bron: AHN 3, maaiveld – hillshade

Het plangebied ligt ca. 2 m hoger ligt (5,5 à 7,4 m +NAP) dan haar omgeving (3,2 à 5,5 m +NAP). Het heeft er alle schijn van dat het plangebied in het verleden is opgehoogd. Wanneer deze ophoging heeft plaatsgevonden is vooralsnog onduidelijk. De laagtes in het zuiden lijken gerelateerd te zijn aan de voormalige gekanaliseerde loop van de Ingelandsche Stroom. Ter hoogte van dit water heeft langs de oorspronkelijke Berlicumseweg een sluis gelegen.

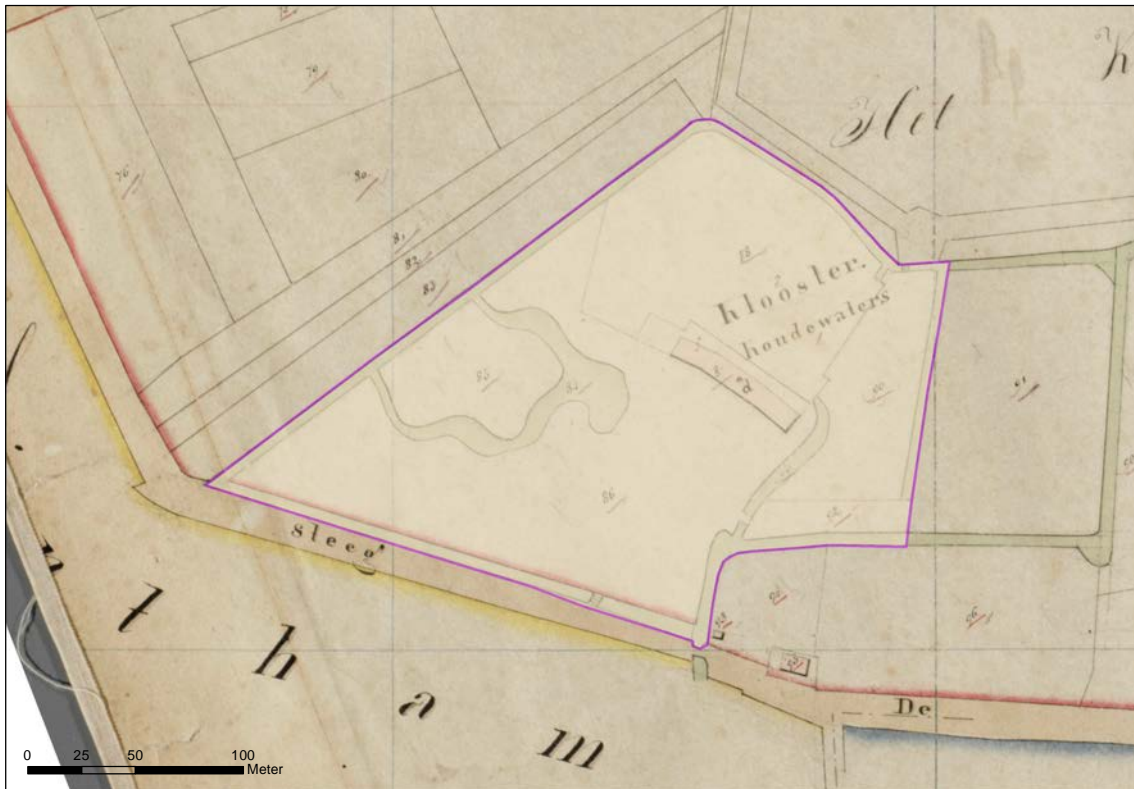
Bron: kadastrale minuut 1832 in Geo-web, gemeente 's-Hertogenbosch

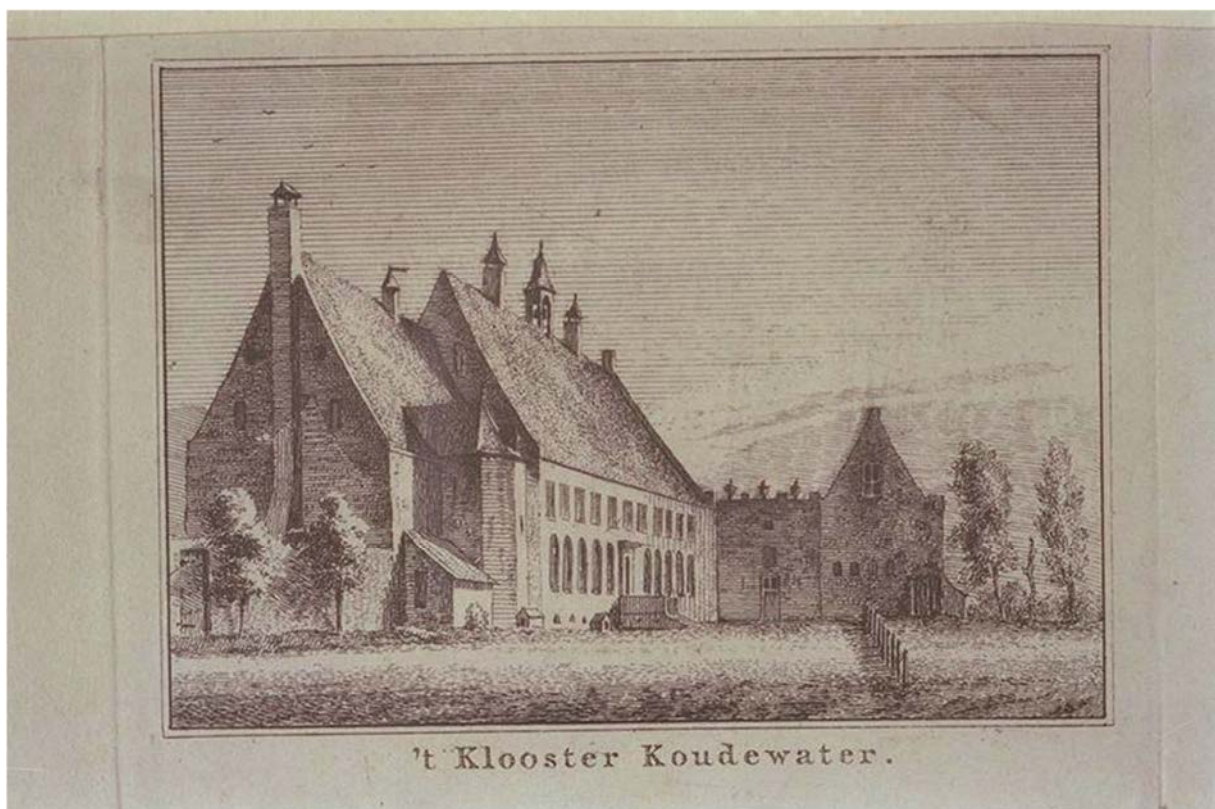
Aanzicht van het klooster Koudewater. H. Spilman 1750 (bron: Erfgoed 's-Hertogenbosch 2018).

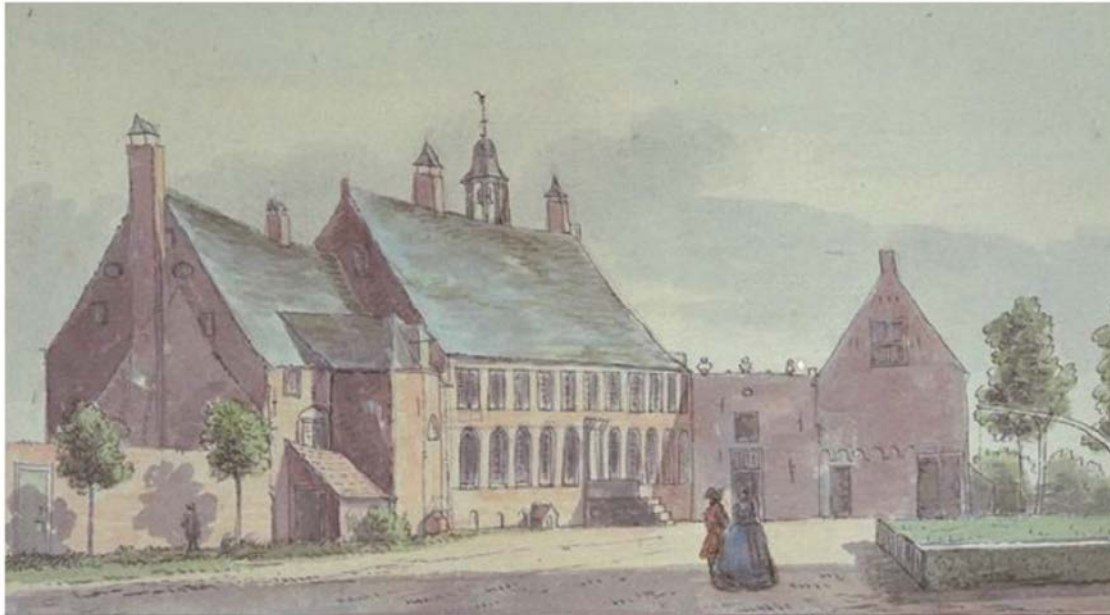
18^e eeuwse prent van het hoofdgebouw van het klooster Coudewater. (bron: Provinciaal Genootschap Noord-Brabant).

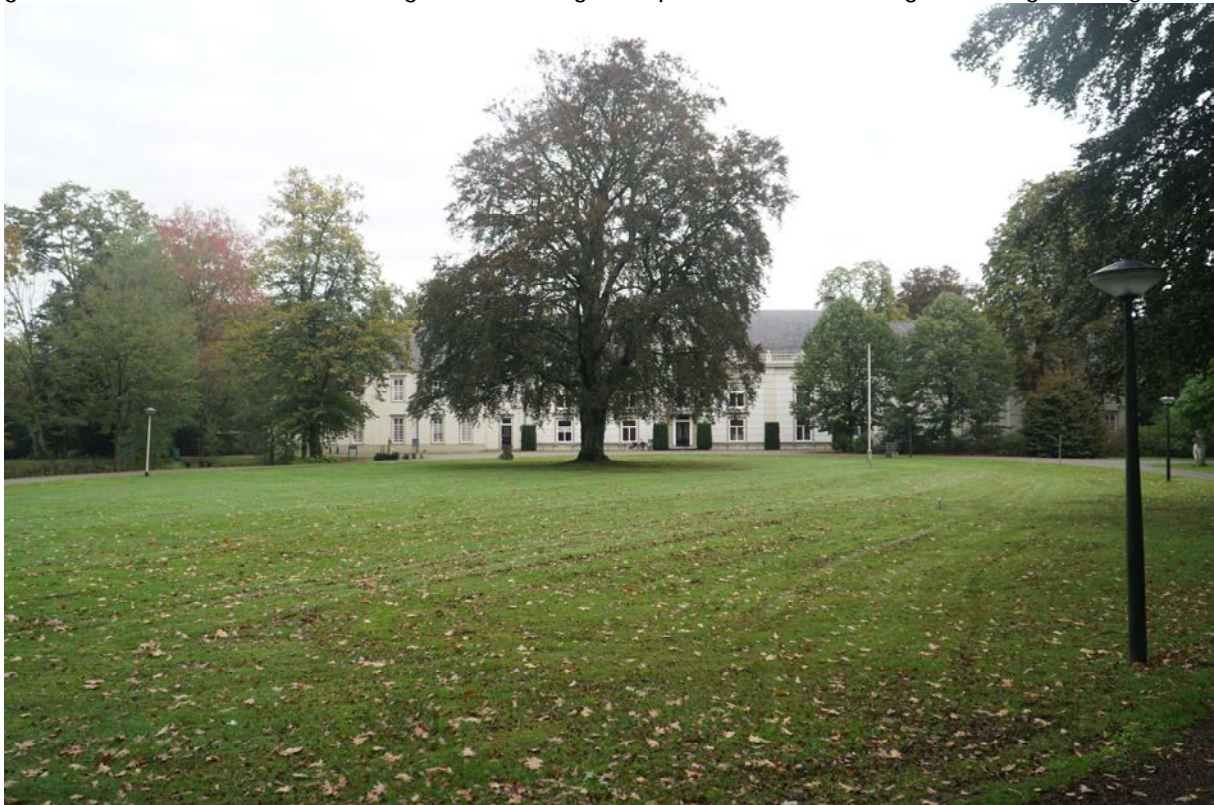
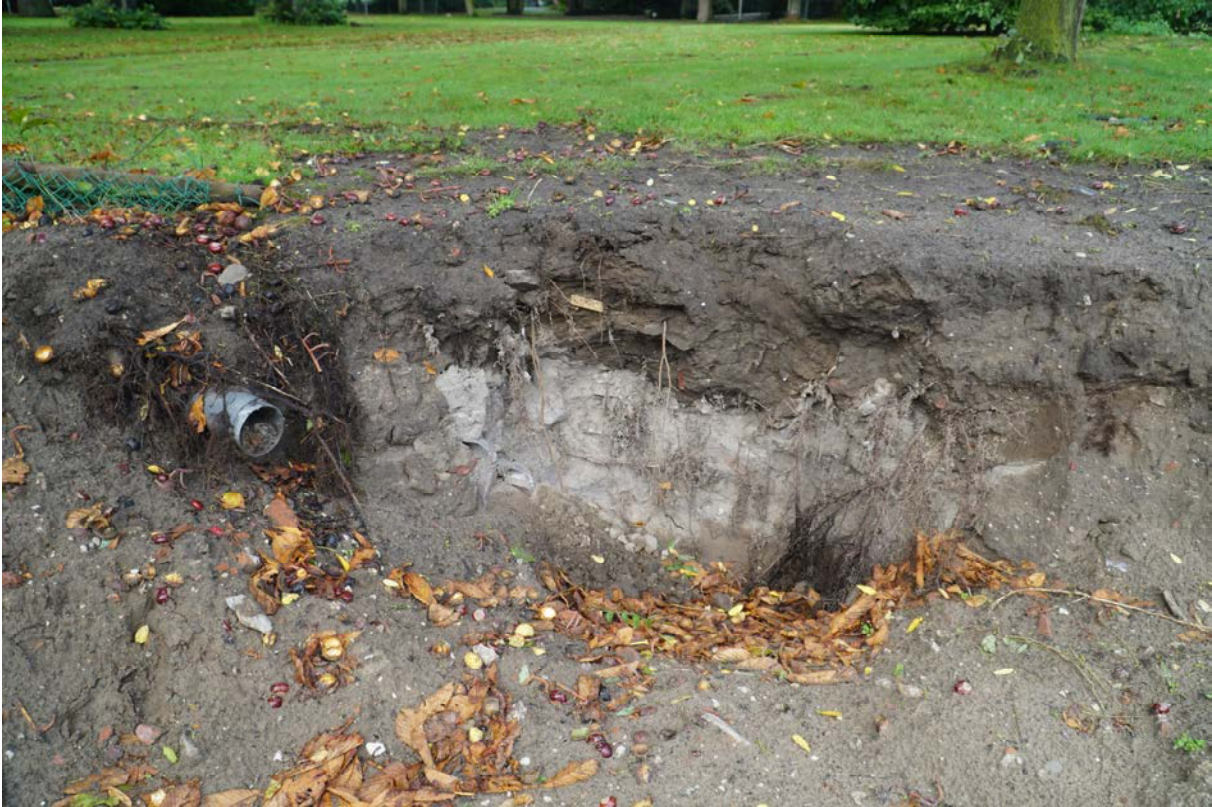
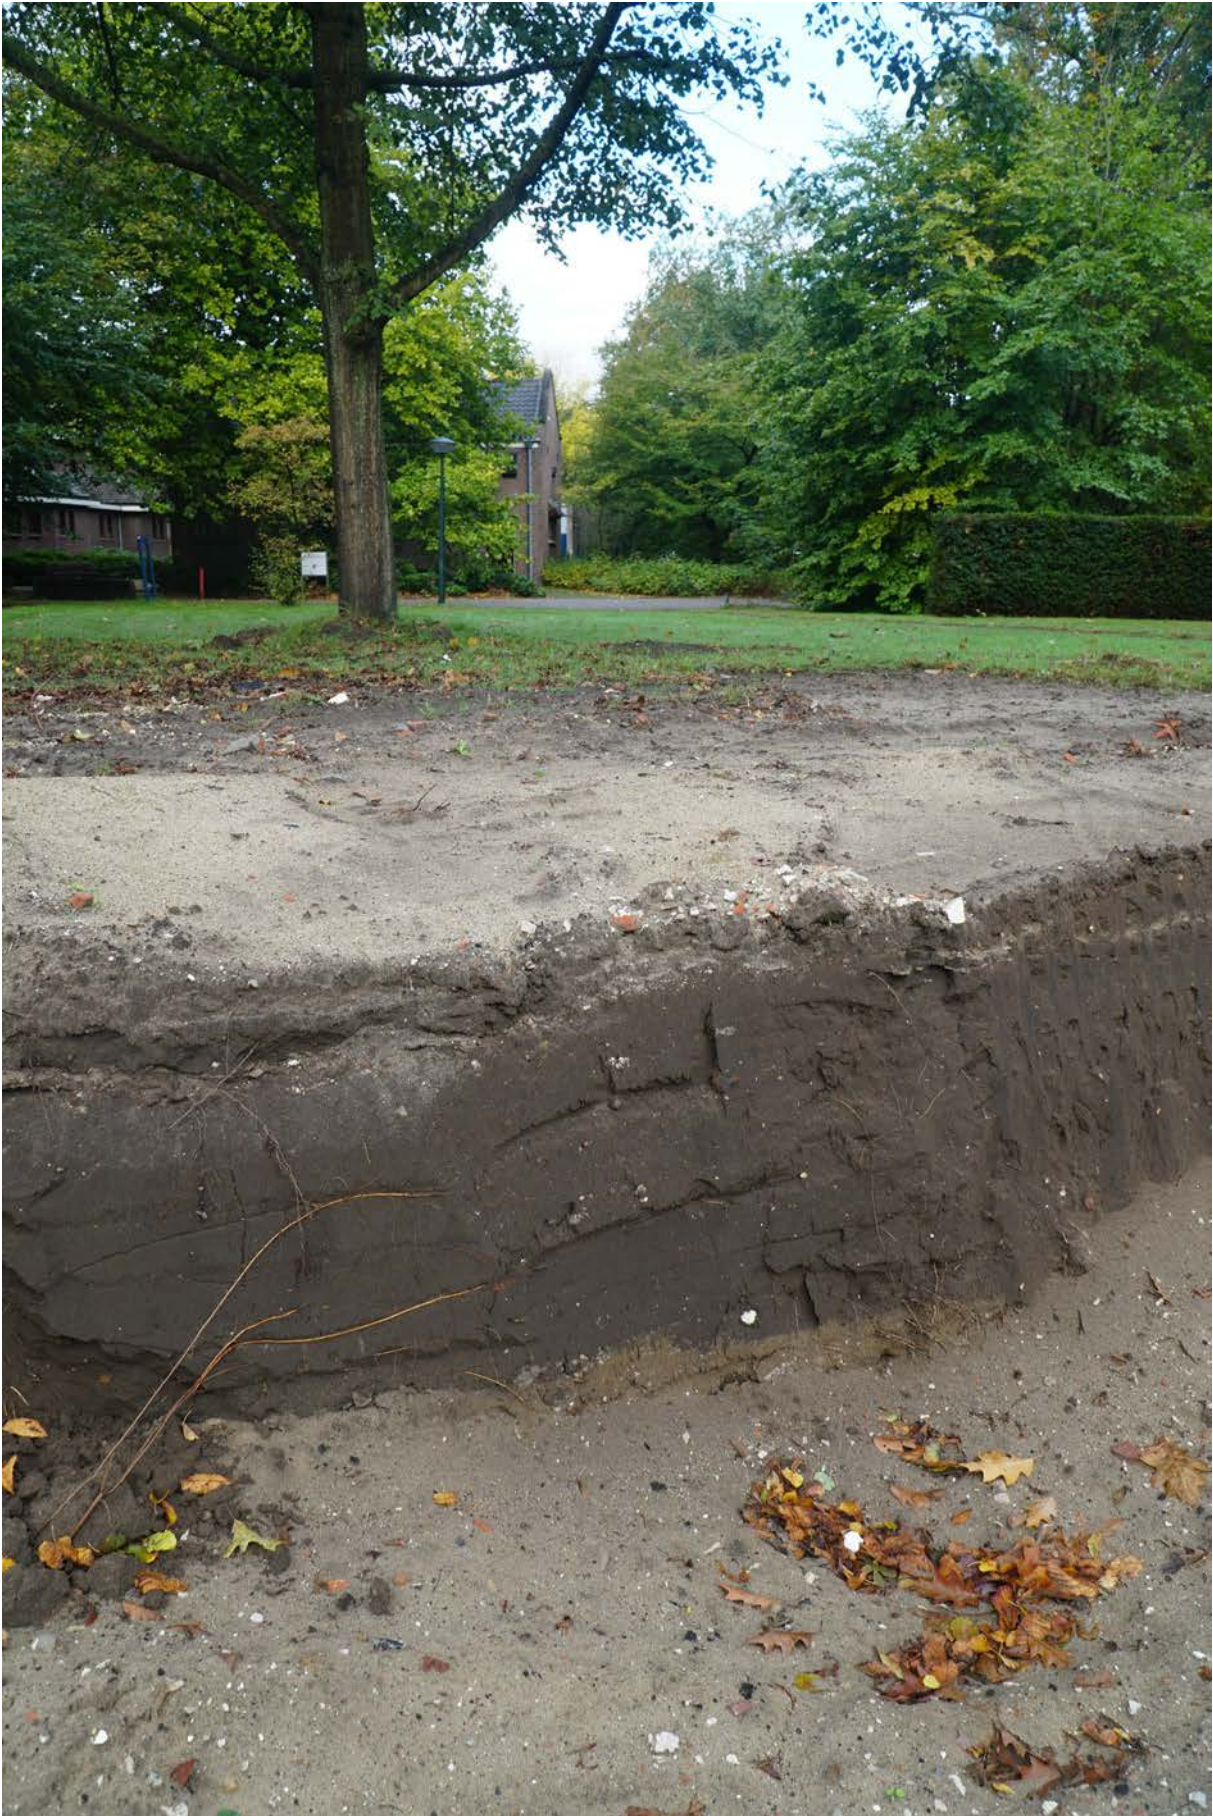
Veldbezoek heeft plaatsgevonden op 9 oktober 2020. Daarbij is geconstateerd dat een gebouw direct naast het hoofdgebouw was gesloopt zonder archeologische begeleiding.

Situatie tijdens veldbezoek (foto: Ronald van Genabeek).
