SOM1022 Helftheuvel

Complextype: Terp met kapel / Schans

Datering: Late Middeleeuwen – Nieuwe tijd/ Militair: 1629

Beschrijving: Restant van de linie van 1629. Schans mogelijk aangelegd op een al bestaande terp met kapel.

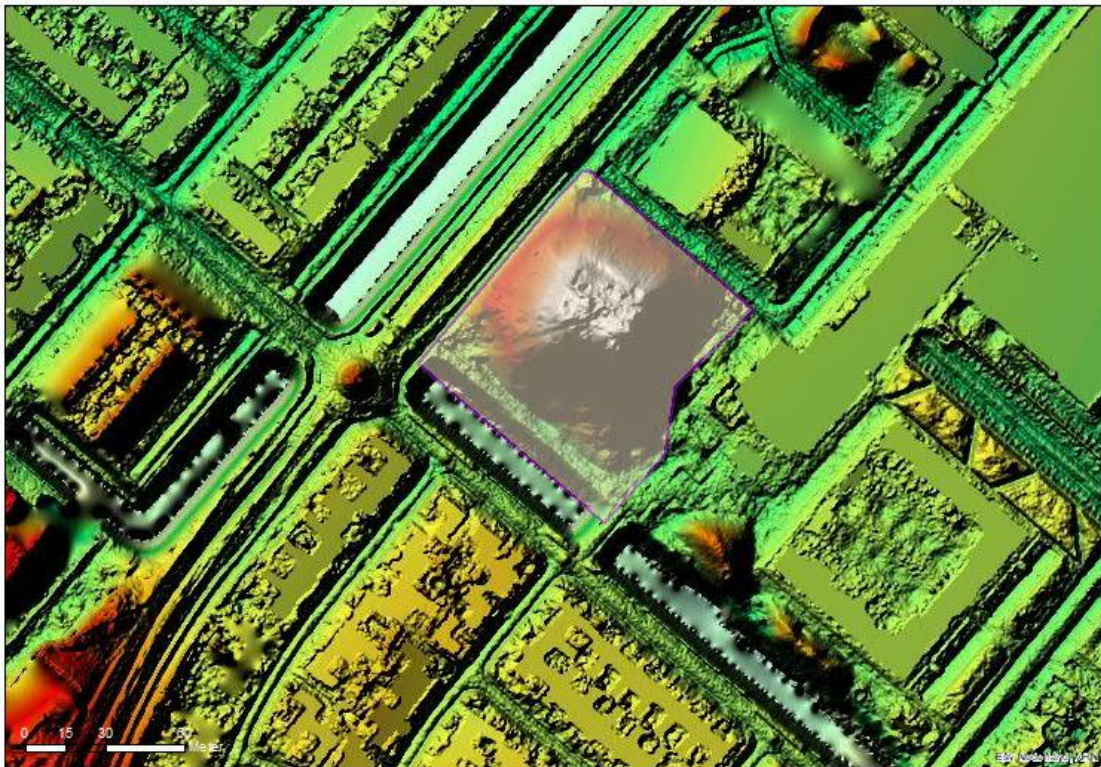
AHN 3, maaiveld – hillshade

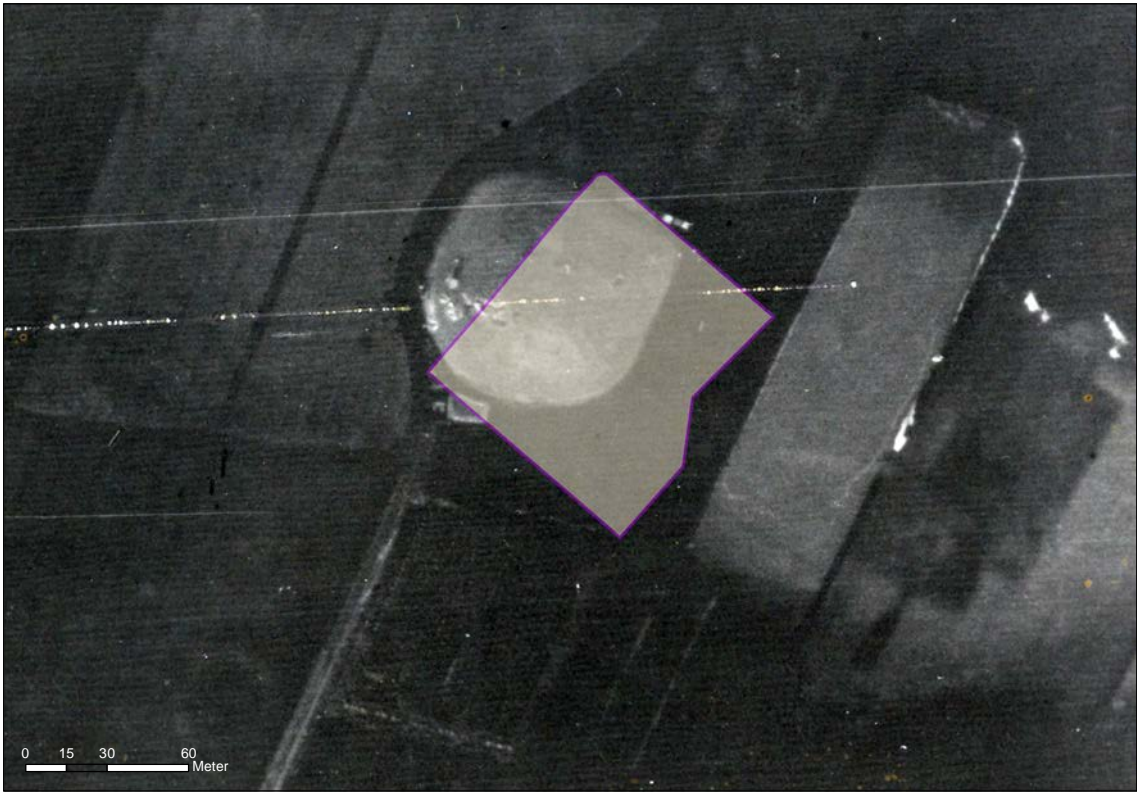
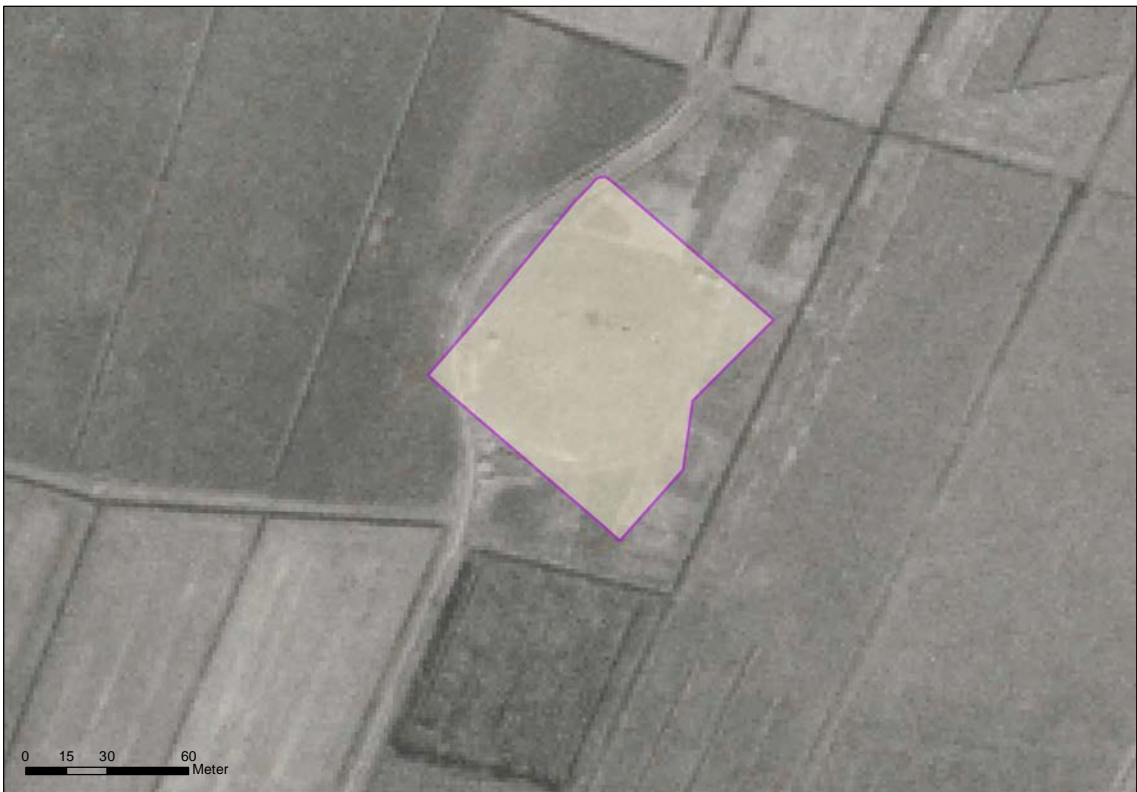
Luchtfoto 23 december 1944

Luchtfoto 1944-1945

- De beschrijving uit de 19^e eeuw van Hermans vermeldt een zoo hoge heuvel, dat bij het hoge water in Januarij 1861 nog wel 1,5 el droog bleef. Ook op basis van de luchtfoto's uit 1944-1945 is een duidelijke verhoging te zien. Een schansstructuur is echter niet te herkennen op de foto's.

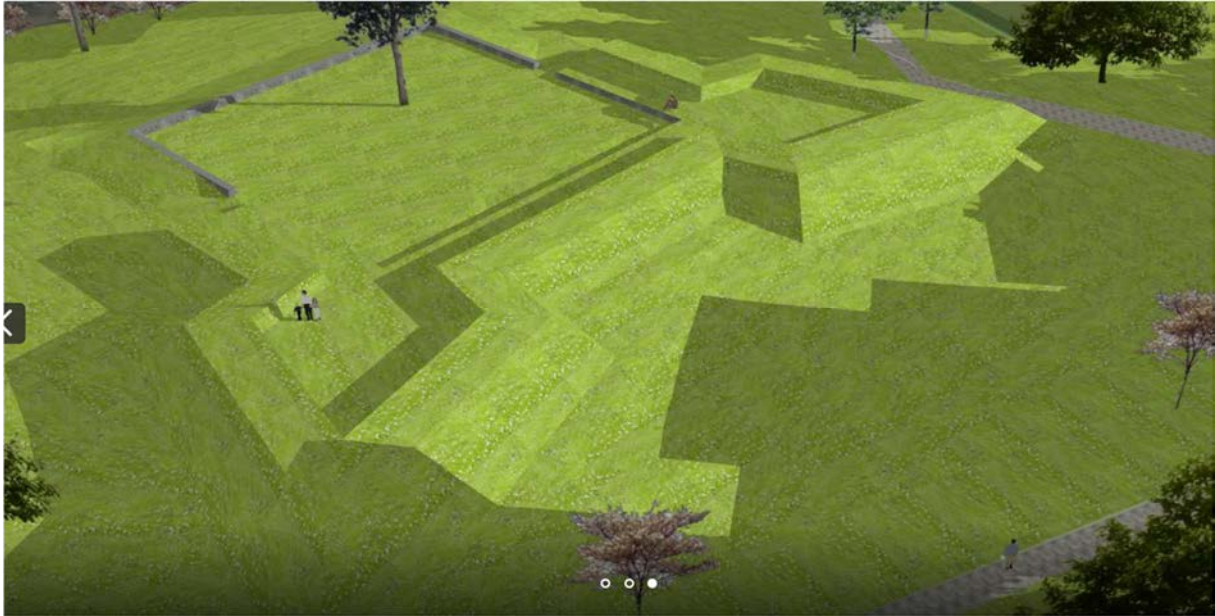
Ontwerptekening inrichting park

Op de locatie van de Helftheuvel is de historische schans uit 1629 voor de helft gereconstrueerd. Hiervoor is het terrein een aantal meters opgehoogd. De inrichting, naar een ontwerp van landschapsarchitect Martien van Osch, bestaat uit een speelplek en een parkje. Boven op de schans is met een zitrand rondom een verdieping een 'terreplein' aangelegd waardoor er ruimte is voor kleine evenementen. De schans wordt ecologisch beheerd.

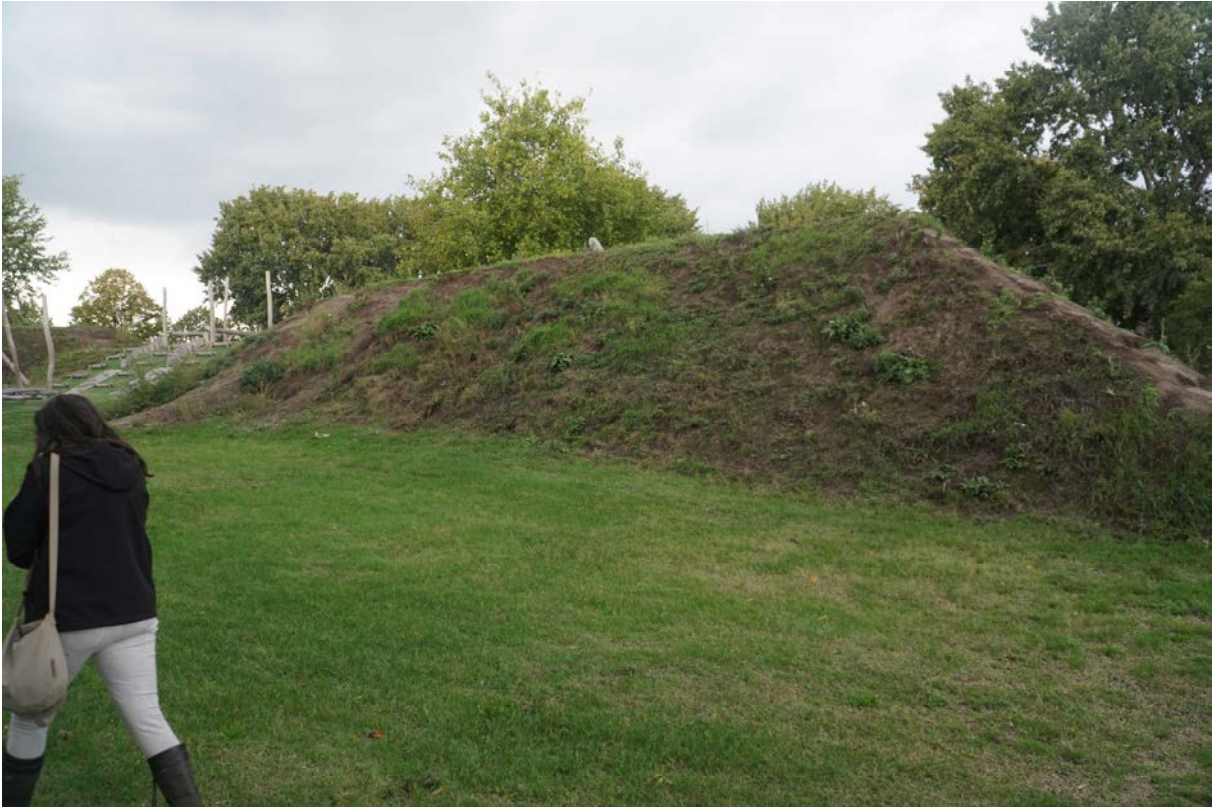
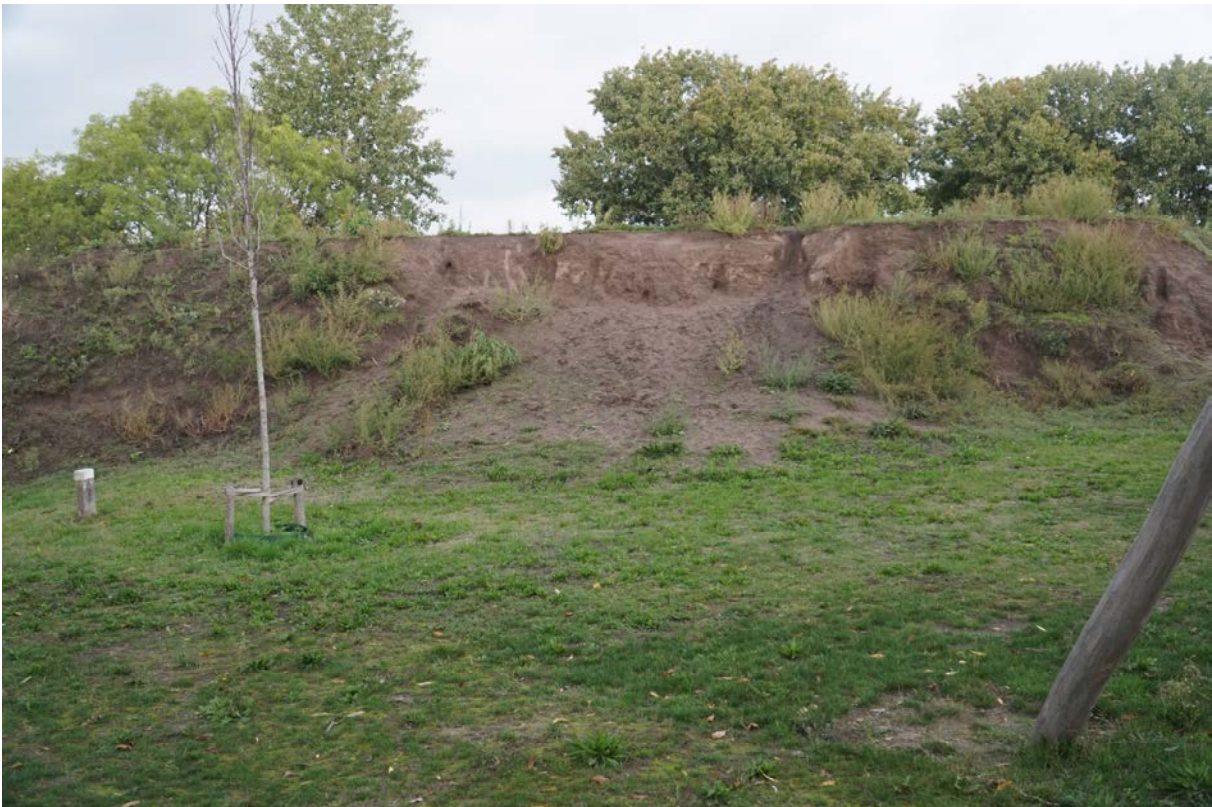
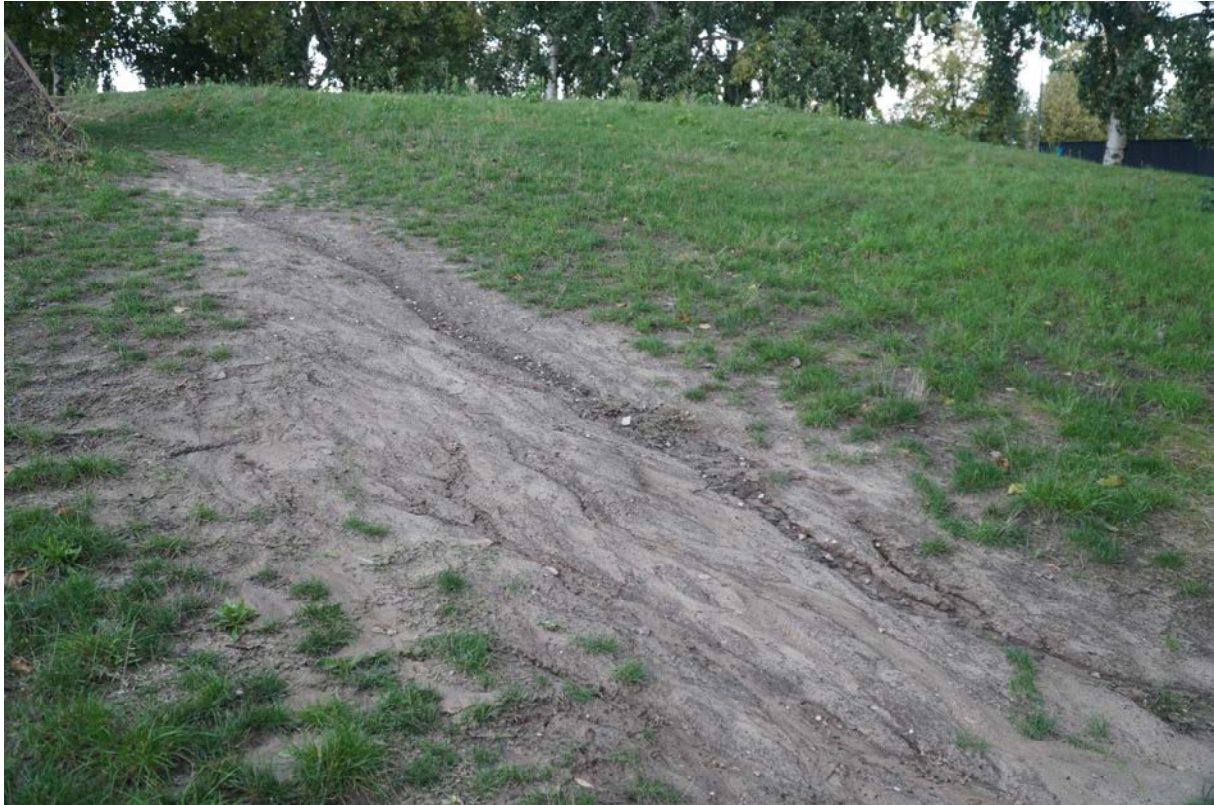
Veldbezoek heeft plaatsgevonden op 9 oktober 2020. Daarbij is geconstateerd dat er aan de oostzijde van de helftheuvel erosie plaats vindt (zie laatste foto veldbezoek).

Situatie tijdens veldbezoek. (foto: Ronald van Genabeek)

De Helftheuvel is ingericht als 'hangplek' en speeltuin en wordt daardoor intensief gebruikt. Op de plekken waar de grasmat door de intensieve betreding dunner wordt, treedt erosie op. Deze erosie treedt vooral op na zware regenbuien (zie foto hierboven). Afhankelijk van de dikte van het opgebrachte pakket grond zullen vroeg of laat de archeologische resten aangetast worden.
