**'s-Hertogenbosch****Burgemeester Loeffplein 70K 'Oude Apotheek complex'**

Kadastraal	: 's-Hertogenbosch H7496	Bouwjaar	: 1727, 1780, 1877, 1890, 1940
Monumentnr.	: SOM0801	Architect	: niet bekend
Huidige functie	: leegstaand	Oorspr. functie	: apotheek, magazijn, woning

Datum document: 26 november 2021

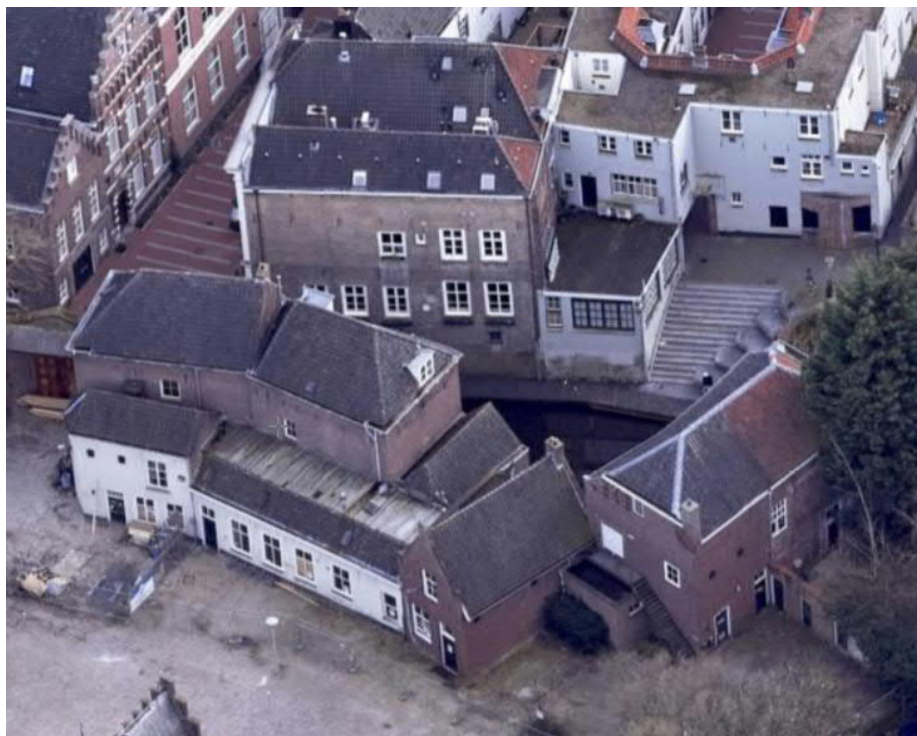
Luchtfoto apotheekerscomplex uit 2020. Van links naar rechts: Rentmeestershuis, Portierswoning, Oude apotheek, Uitbreiding apotheek, Kamerhuis en Medicamentengebouw. Rechts staat het Regentenhuis.

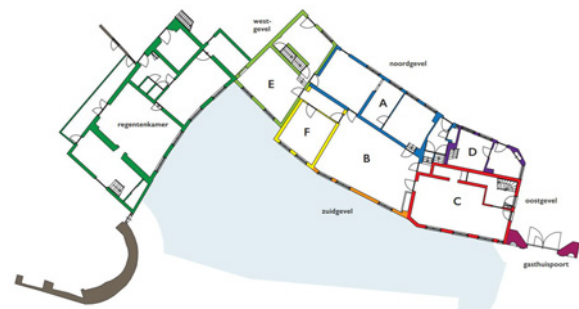
Globale aanduiding van bouwdelen (B. Eikhoudt)

bestaande bebouwing, links door de portierswoning, rechts door een magazijn. Aangrenzend stond het Regentenhuis, dat over de Binnendieze was gebouwd (ca. 1594). Oorspronkelijk zal de apotheek aan de zijde van de Dieze vrij hebben gestaan. Het onbebouwde terrein was mogelijk in gebruik als tuin van de apotheker, die er ook zijn woning had. Rond 1890 werd de oude apotheek uitgebreid met een nieuw bouwdeel op het binnenterrein (voormalige tuin). Het medicamentengebouw is in de jaren veertig van de twintigste eeuw herbouwd. De faseringen hebben geleid tot een opdeling van de apotheek in verschillende bouwdelen (A,B,C) die in deze redengevende omschrijving afzonderlijk zullen worden besproken. Daarnaast worden de Portierswoning (D), het medicamentengebouw (E) en het kamerhuis (F) beschreven.

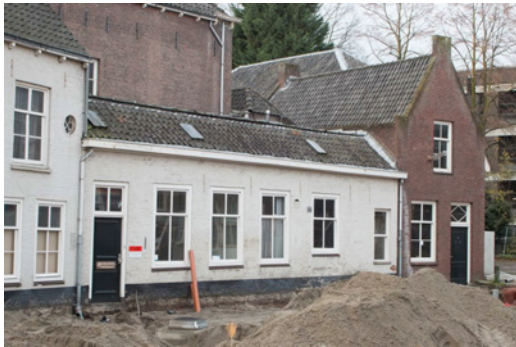
*Aanzicht voorgevel 'Oude Apotheek' 2020 met links de portierswoning en rechts het medicamentengebouw. (foto: G. Oldenmenger)*

De bakstenen voorgevel van de oude apotheek is wit geschilderd met een donker geschilderde smetplint. De gevel wordt afgesloten door een rechte bakgoot. Het dakschild is gedekt met pannen (Oude Holle). In het dak zijn drie kleine dakvensters aangebracht. Links in de gevel bevindt zich de entree met tweeruits bovenlicht. Rechts van de deur zijn vijf vensters gesitueerd. Deze zijn voorzien van keramische raamdorpelstenen (2<sup>e</sup> helft 20<sup>ste</sup> eeuw). Het meest rechter venster was oorspronkelijk een toegangsdeur. Alle gevelopeningen zijn uitgespaard onder een eenvoudige rollaag. De vensterkozijnen met geprofileerd kozijnhout dateren mogelijk nog uit de 18<sup>e</sup> eeuw. De schuiframen met tweeruits bovenlichten dateren op zijn vroegst uit de late 19<sup>e</sup> eeuw.

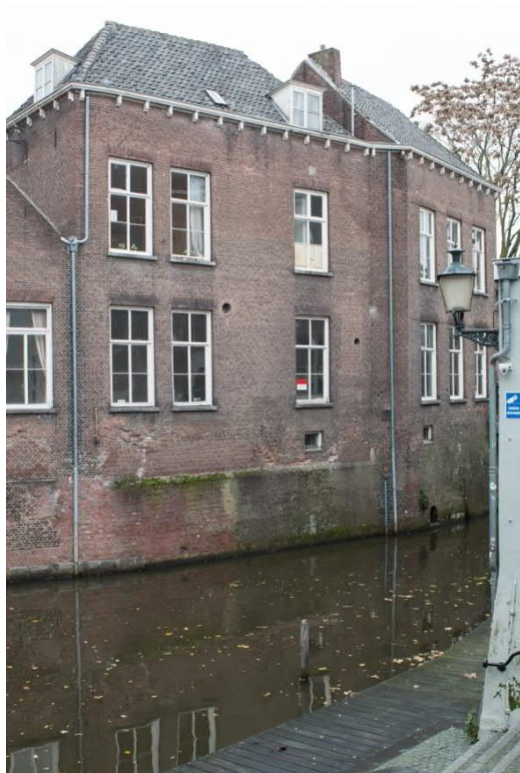
Zicht op de uitbreiding van de apotheek (B) met rechts de rentmeesterswoning. (foto: G. Oldenmenger, 2019)

De gevels van dit bouwdeel zijn zeer sober qua architectuur. De bakstenengevels zijn spaarzaam van openingen voorzien. De enige volledig vrije gevel is op de Dieze gericht. De gevel heeft op de begane grond en de verdieping drie vensteropeningen die allen een zelfde detaillering hebben. De oorspronkelijke hardstenen onderdorpels lijken nog aanwezig. De houten kozijnen (geprofileerd en getoognageld) van de vensters zijn ook nog negentiende-eeuws, evenals de meeste bovenramen. De bovenramen zijn wel allemaal aangepast,

namelijk door er in staal uitgevoerde klepramen in te maken. De onderramen zullen gelijktijdig geheel vernieuwd zijn. De huidige stolpramen zijn zeer waarschijnlijk in de plaats gekomen van schuivende exemplaren.

Het schilddak is gedekt met dakpannen (Oude Holle) die mogelijk nog uit de bouwtijd stammen. De dakkapellen zijn van latere datum.

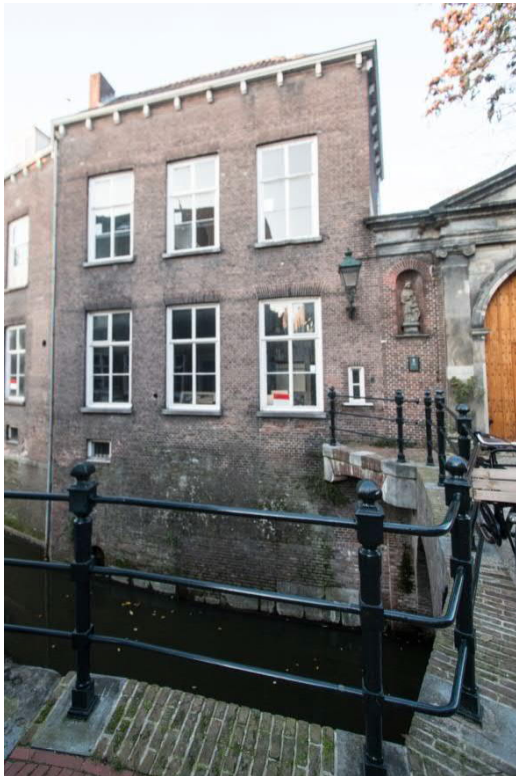
*De zuidgevel van de rentmeesterswoning met rechts de Gasthuispoort. (foto: G. Oldenmenger, 2019)*

Sobere bakstenen gevels met gootlijst op geprofileerde klossen. De korte oostgevel van het gebouw geldt als voorgevel omdat in de gevel twee voordeuren aanwezig zijn. Het zijn de enige openingen in de gevel. Op de

gevel sluit haaks de buitenpoort (1661) van het gasthuis aan. De lange gevel aan de waterzijde is ook eenvoudig van architectuur. Deze gevel heeft een regelmatige gevelindeling met drie oorspronkelijke vensterassen en helemaal rechts een klein medicijnloket (1930). Links onderin zit een kelderraam met diefijzers. Kozijnen en raamindeling dateren uit de negentiende eeuw, wel zijn de ramen sterk aangepast. Zo zijn in de bovenramen stalen klepramen aangebracht en zijn de onderramen vermaakt tot stolpramen.

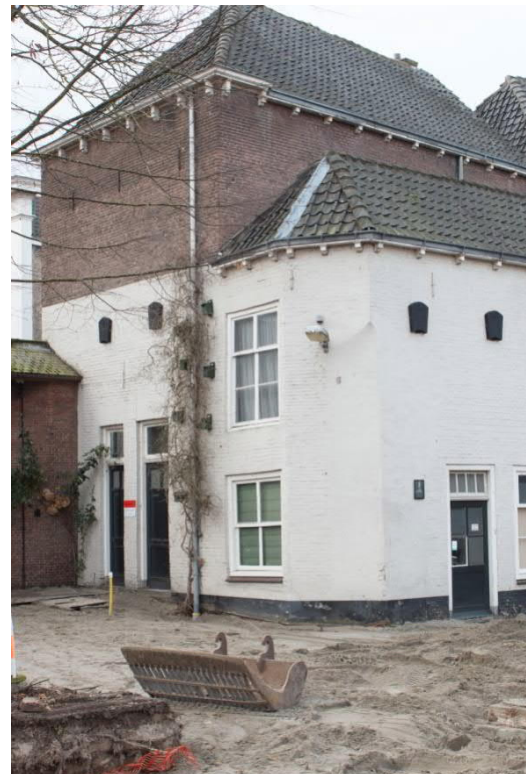
*Zicht op de oostgevel van de rentmeesterwoning (met twee voordeuren) met op de voorgrond de portierswoning (foto: G. Oldenmenger, 2019)*

Het zichtbare deel van de lange noordgevel van het pand dateert uit de negentiende eeuw. De gootlijst van deze gevel is eenvoudiger uitgevoerd vergeleken met de noord- en oostgevel. Hier ontbreekt een simaaslijst en zijn de geprofileerde consoles vereenvoudigd. Dit is een situatie die oorspronkelijk lijkt, mede gelet op de zorgvuldige wijze waarop de bekroning ter plaatse van de overgang is omgekomist.

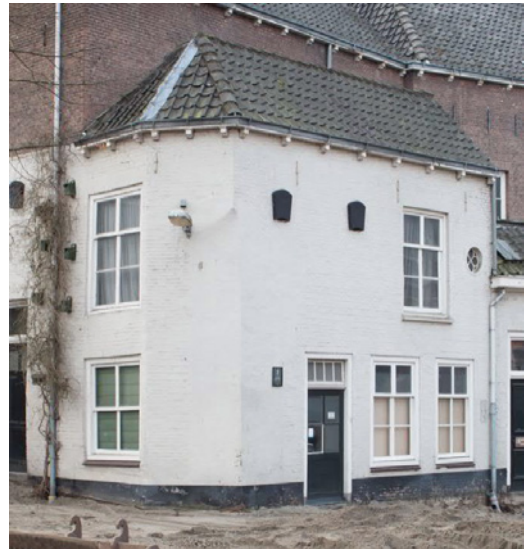
Het portiersgebouw (foto: G. Oldenmenger, 2019)

Geschilderde bakstenen gevels met gootlijst op geprofileerde klossen. De gevels hebben op de begane grond vermoedelijk nog de achttiende-eeuwse gevelindeling met drie vensteropeningen en de deuropening. De deur en het bovenlicht zijn niet oorspronkelijk. De raamdorpels zijn in de twintigste eeuw aangepast. Het venster direct rechts naast de deur heeft een typische, gecanneleerde middenroede. De andere vensters hebben dat niet en zijn typologisch vergelijkbaar met de vensters op de verdieping, die hoogst waarschijnlijk uit 1877 dateren. Het gaat hier om drie zesruits schuiframen en één vierruits schuifraam op de begane grond in de korte gevel. Rechts in de gevel, ter hoogte van de verdieping, zit een klein rond venster met een stalen invulling.

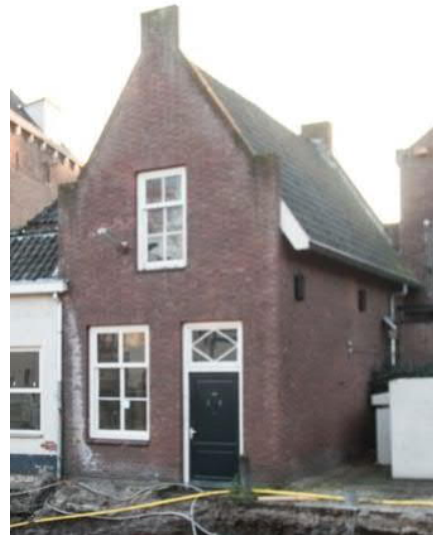
Voorgevel Medicamentengebouw, rechts in beeld verbindingsgang met het Regentenhuis. (foto: G. Oldenmenger, 2019)

Bakstenen topgevel met zadeldak. De zuidgevel heeft twee vensters met zesruits schuiframen en één deuropening met bovenlicht. De gevel aan de Binnendiezezijde heeft een asymmetrische gevelopzet: de vijf gevelopeningen lijken willekeurig en pragmatisch in het vlak te zijn geplaatst. Er zijn twee kelderramen, twee zesruits schuiframen op de begane grond en één zesruits schuifraam op de verdieping. Door de combinatie van negentiende-eeuwse venstertypologie, betonnen lateien en het metselverband is een historiserend gevelbeeld gecreëerd. De zijgevel van het pand is geheel blind. De verbindingsgang

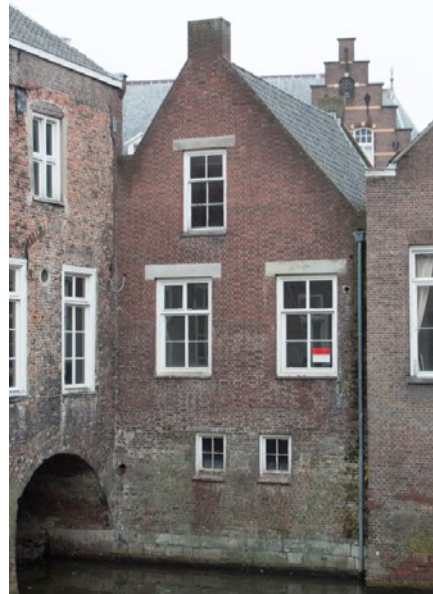
Diezegevel Medicamentengebouw (foto: G. Oldenmenger, 2019)

naar het Regentenhuis is hier een latere toevoeging. De gevels zijn opgetrokken in Vlaams verband, een middeleeuws metselverband dat met name in het tweede kwart van de twintigste eeuw een sterke opleving kende als gevolg van traditioneel en nationalistisch sentiment. De historische venstertypen mogen ook in dat licht worden beschouwd.

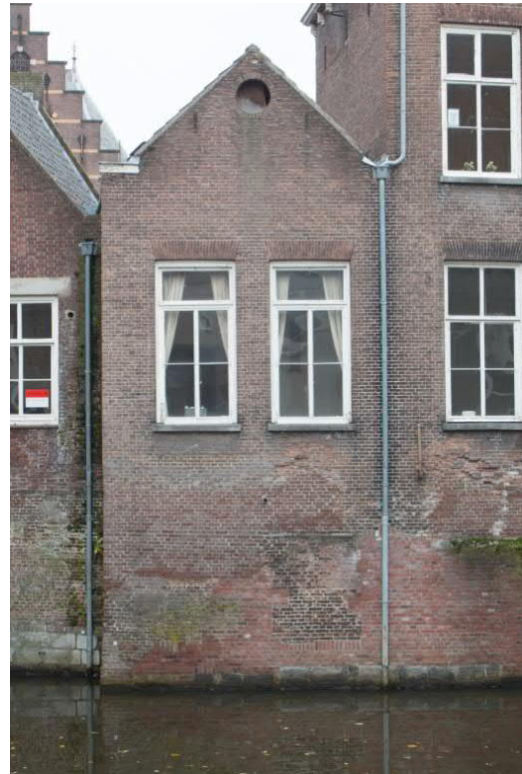
Diezegevel van het kamerhuis. Links het medicamentengebouw, rechts de uitbreiding van de apotheek (foto: G. Oldenmenger, 2019)

Het driezijdig ingebouwde bouwdeel heeft alleen aan de waterzijde een gevel. Het gaat om een bakstenen gevel met in de geveltop een rondvenster en op de begane grond twee oorspronkelijke vensteropeningen onder strekse bogen met zesruits schuiframen. Het metselwerk van de topgevel van het pand stamt uit de negentiende eeuw en is gelijktijdig opgetrokken met de gevel van de uitbreiding van de apotheek (B) ter rechterzijde.
