# Bouwhistorische en Archeologische

### ■ Archeologisch onderzoek in het Tolbrugkwartier (6)

## ■ Sluis op het fort Crèvecoeur

## De voormalige pastorie van Sint-Cathrien

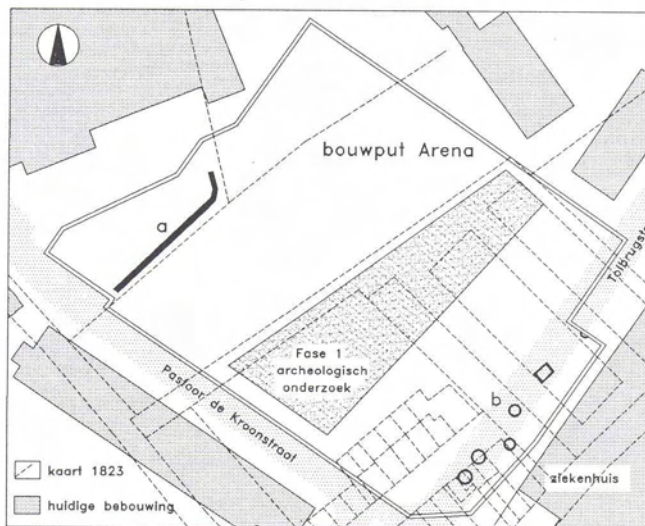
1. Plattegrond met aangetroffen muurwerk (de oudste kadastrale minuut)

In de voorafgaande nummers van het tijdschrift is verslag gedaan van het archeologisch onderzoek op de locatie waar de zogenoemde Arena zal verrijzen (afb. 1). Deze fase van onderzoek is in november 1995 afgesloten. De tweede fase (onderzoek ter plaatse van de toekomstige 'Stoa') begint in september 1996. Tussentijds is bij het uitgra-

ven van de bouwput van de Arena nog een aantal archeologische waarnemingen verricht. Hierbij zijn nog enkele zeer interessante zaken gedocumenteerd die tijdens het uitgebreide onderzoek in 1995 niet konden worden vastgelegd. Het betreft een zware muur op het meest westelijk gedeelte van het terrein en een aantal beerputten ter plaatse van de huidige Tolbrugstraat (afb. 1, a en b). Op het terrein van de toekomstige Arena werd een keermuur van de Binnendieze (afb. 1, a) aangetroffen die dezelfde oriëntatie had als de Die-

zemuur die aangetroffen werd bij het onderzoek in 1995 (zie 's-Hertogenbosch 1995-4). De muur (1.10 m. breed) vertoonde aan de westzijde meerdere versnijdingen, maar liep aan de oostzijde verticaal naar beneden. Hieruit kan geconcludeerd worden dat de oostzijde van de muur als keermuur dienst deed. Bovendien werd aan deze zijde tegen de muur een zeer humeuze vulling aangetroffen die kenmerkend is voor een waterloop. De muur dateert vermoedelijk uit de late 15de of vroege 16de eeuw en functioneerde niet alleen als keermuur maar vormde waarschijnlijk tevens de zuidelijke begrenzing van het terrein van het Geertruijklooster. De muur maakte aan de

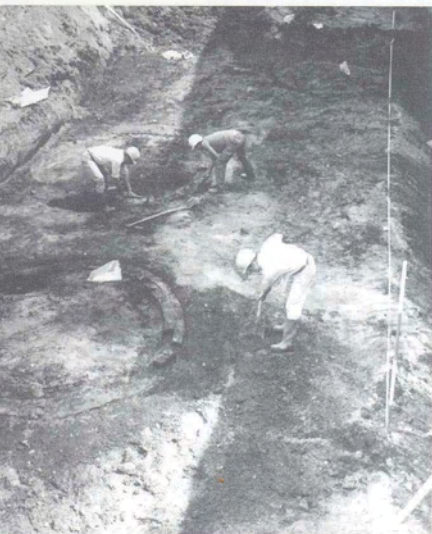
2. Foto beerputten  
(Foto: BAD)

noordzijde een hoek in westelijke richting en eindigde na enkele meters. Waarschijnlijk werd het vervolg gevormd door een aarden talud. Het terrein aan de overzijde van de waterloop lag ingeklemd tussen deze Diezetak en die welke in de opgraving is aangetroffen. Opvallend is dat dit terrein aan weerszijden een talud langs het water had en geen keermuur. Bij de opgraving is gebleken dat het terrein nooit bebouwd is geweest. De beide waterlopen zijn op de kadastrale minuutkaart van 1823 nog als perceelsscheiding herkenbaar (afb 1, onderbroken lijnen). Uit deze oude kaart blijkt verder duidelijk dat de perceelsindeling langs de Tolbrugstraat, en ook de ligging van de Tolbrugstraat zelf, vroeger heel anders was. Deze situatie werd gewijzigd bij de nieuwbouw in de jaren '60. In het tracé van de huidige Tolbrugstraat werd ter hoogte van het Groot Ziekengasthuis een zestal beerputten aangetroffen (afb. 1, b en 2). De vier ronde beerputten behoorden bij huizen aan de oorspronkelijke Tolbrugstraat en lagen op de achtererven van de percelen. De oudste beerputten zijn aangelegd in de eerste helft van de 15de eeuw. Enkele van de beerputten zijn in gebruik gebleven tot in de 18de eeuw. De twee noordelijke beerputten, een rechthoekige en een tegen de wand van de bouwput teruggevonden ronde

beerput bevonden zich op het terrein van het St.Elisabeth Bloemkampklooster. De rechthoekige put heeft zeker tot het klooster behoord, de ronde put is waarschijnlijk van later tijd.

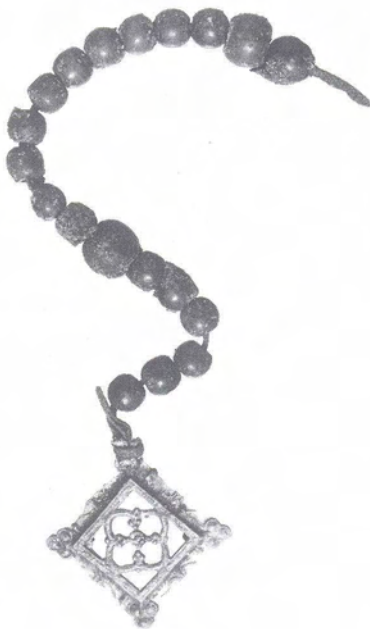
3. Foto ketting met tinnen hanger, eerste helft 16de eeuw (Foto: P. Reede)

ter kwam onder andere een fragment van een kralenketting met een zeer fraaie tinnen sierspeld (afb. 3), mogelijk betreft het hier een rozenkrans.

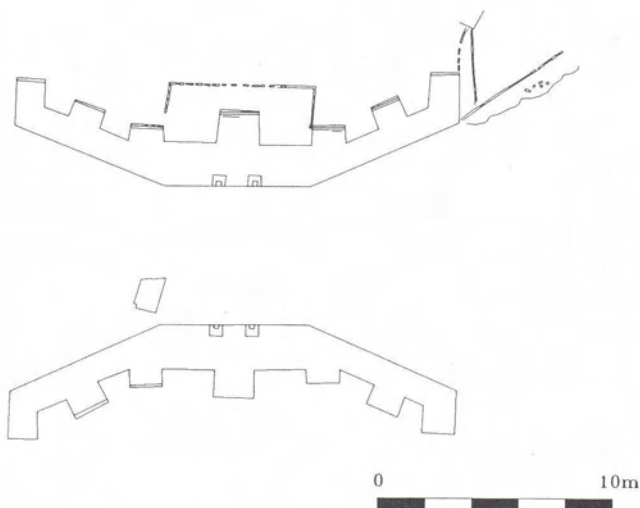
*Opgemeten plattegrond van de sluis  
(tekening: F.C. Schipper)*

Dit is een sluis waarbij tussen dubbele schotbalken grond (waarschijnlijk klei) werd gegooid om een betere afdichting te verkrijgen. De smalste doorgang voor het water bedroeg circa 6 meter. De schotbalken werden geplaatst in een tweetal natuurstenen (hardstenen) blokken met uitgespaarde sponningen. Aan de achterzijde was de sluis versterkt door een groot aantal steunberen. De sluis was gemetseld, baksteenformaten 22.0 x 9.8/10.5 x 4.1/4.7 cm., in kruisverband. Voor de buitenzijde van de muren die in aanraking kwamen met het doorstromende water zijn bewust hardere stenen geselecteerd. Deze stenen zijn paarsig van kleur in tegenstelling tot de rest die de normale rode kleur vertoont. Her en der bevinden zich in het gewone metselwerk ook deze paarse stenen. In plaats van de zachtere

mortel is de sluis met tras<sup>1</sup> gemetseld. Hierdoor werd een veel sterkere metselspecie verkregen die ook vrijwel waterdicht is.

Aan de achterzijde van de sluis werden op diverse plaatsen rijen tegen elkaar geplaatste palen (damplancken) aangetroffen. Het betreft hier vermoedelijk een afscheiding die als een soort bouwkuip ten behoeve van de aanleg van de sluis heeft gefunctioneerd.

In de waterloop bevonden zich diverse losse hardstenen blokken, waaronder een groot plaatvormig fragment. Het is mogelijk dat dit laatste samenhangt met de afdekking van het muurwerk van de sluis, de zogenaamde dekzerken.

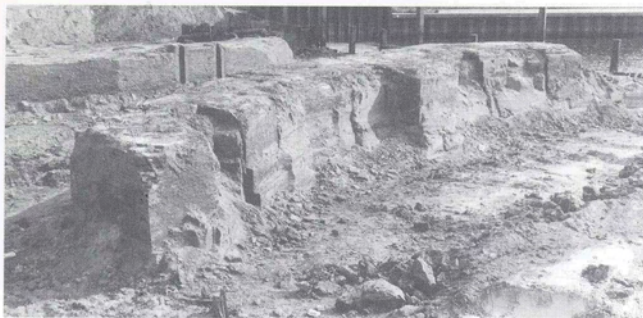
*Foto van de onderzochte sluis  
(Foto: BAD)*

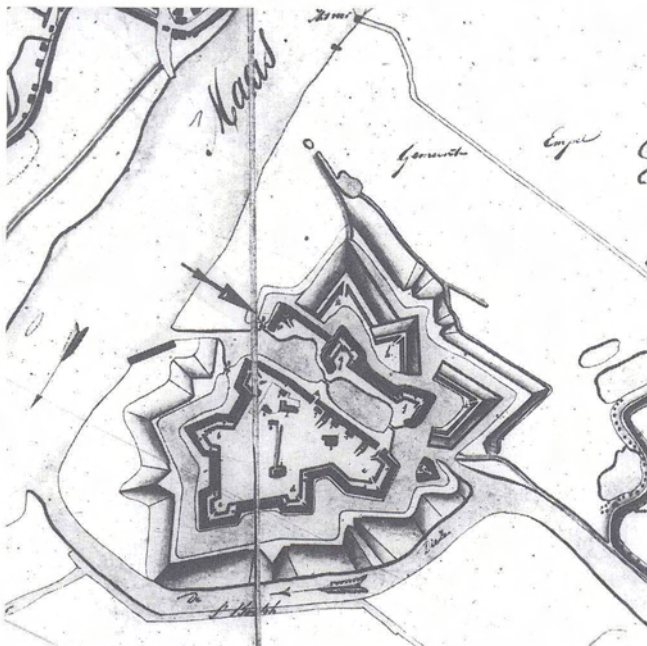
*Kaart uit 1839 met de plattegrond van het fort door Kapitein Ingenieur van Bienen, met aan de oostzijde van het kanaal (bij het pijltje) de sluis (detail uit: Stadsarchief 's-Hertogenbosch, HTA, microfiches ARA Den Haag nr. 478, uit archief Genie, 'plans van vestingen')*

positie zoals door van Coehoorn ontworpen is. Uit onderzoek van de vele plattegronden die van het fort Crèvecoeur bestaan, is gebleken dat de oostelijke damsluis in de fortgracht niet altijd op dezelfde plaats heeft gelegen. Aanvankelijk werd deze aangelegd volgens het ontwerp van Menno van Coehoorn tussen het bastion Heel en de noordelijk hiervan gelegen lunet. Later werd de damsluis verplaatst naar een noordelijker positie, namelijk tussen genoemde lunet en de omwalling. Uit tekeningen blijkt dat in 1837 nog de oude toestand bestaat, in 1839 staat de sluis op de nieuwe positie getekend. De door de BAD onderzochte sluis is de verplaatste sluis en moet dus dateren uit de periode 1837-1839.

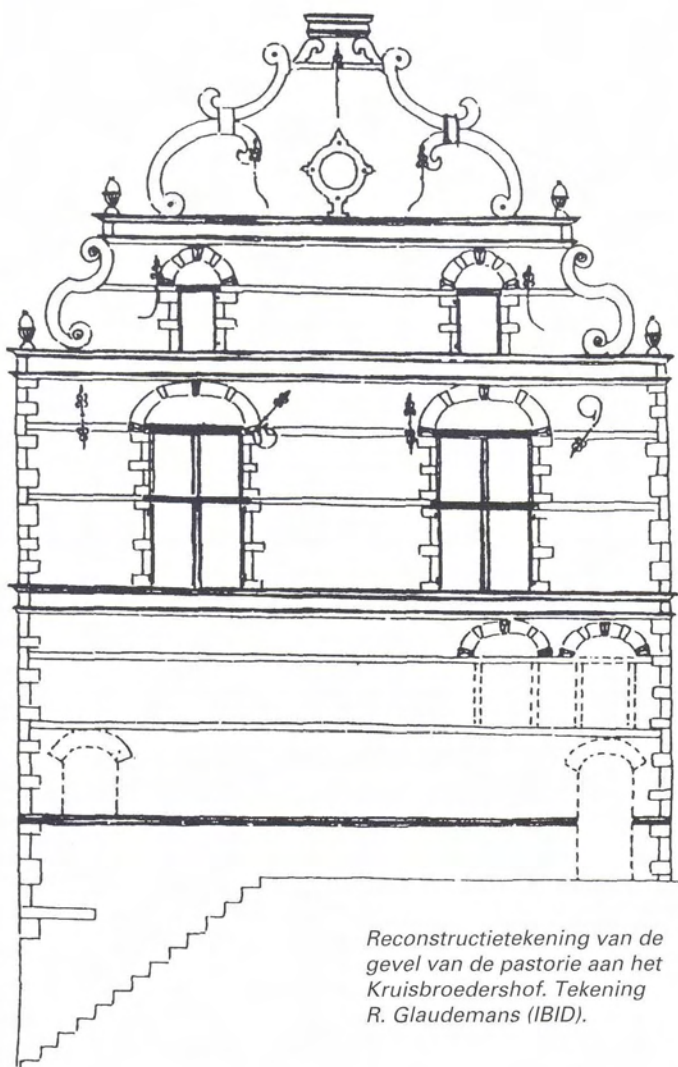
*Reconstructietekening van de gevel van de pastorie aan het Kruisbroedershof. Tekening R. Glaudemans (IBID).*

slechts provisorisch hersteld. Sommige onderdelen van de voorgevel aan het Kruisbroedershof werden in moderne baksteen vervangen en vervolgens weer bepleisterd. Bij de huidige restauratie moest het pleisterwerk grotendeels worden vervangen. Onder de pleisterlagen kwamen verrassende gevels tevoorschijn. Vooral de fraaie renaissance 'krulgevel', uitgevoerd in baksteen met natuurstenen (mergel en zandsteen) ornamenten, lijsten, spekkanten, hoekkettelingen, en raamomlijstingen is een fraai pronkstuk. Het geheel lijkt eerder Zuid-Nederlands van karakter dan 'Hollands', hetgeen niet verwonderlijk is, gezien het feit dat het gebouw van vóór 1629 dateert. Vergelijkbare voorbeelden zijn terug te vinden in de Maasstreek (Limburg) en de aangrenzende gebieden in België en Westfalen.

Bij de restauratie moest een keuze gemaakt worden tussen ofwel het repareren (verwijderen van de vergane natuursteen) en opnieuw bepleisteren van het gebouw, ofwel het reconstrueren van de 17de eeuwse, onbepleisterde toestand. Vanwege het unieke karakter van het gebouw is voor dit laatste gekozen. Op basis van de bouwhistorische gegevens bleek een historisch betrouwbare reconstructie mogelijk.
